# **URZĄD LOTNICTWA CYWILNEGO**

## **INFORMACJA**

**O STANIE BEZPIECZEŃSTWA LOTÓW I SKOKÓW SPADOCHRONOWYCH  
W LOTNICTWIE CYWILNYM RP W 2006 ROKU**

*Warszawa, kwiecień 2007*

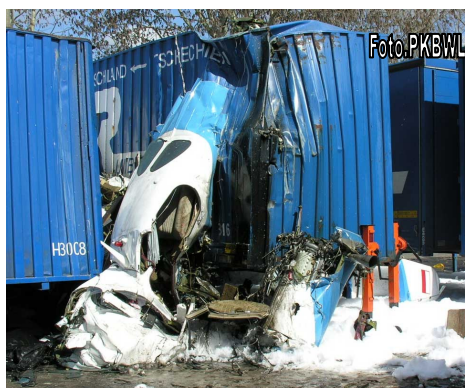
**Wypadek lotniczy** na samolocie L200 Morava, który wydarzył się w dniu 6 kwietnia 2006 na lotnisku Zielona Góra - Przylep (EPZP).

Załoga w składzie pilot-instruktor oraz uczeń-pilot posiadający licencje pilota zawodowego i licencję instruktora, wykonywała loty szkolne na nowym typie samolotu. Podczas czwartego lotu w tym dniu instruktor w ramach szkolenia wyłączył prawy silnik w czasie wykonywania pierwszego zakrętu. Samolot na wysokości około 130 m wpadł w prawy korkociąg w skutek, czego zderzył się z ziemią. Jeden pilot zginął na miejscu, drugi został poważnie ranny. Samolot uległ zniszczeniu.

Przyczyną wypadku było wpadnięcie samolotu w korkociąg w czasie zakrętu na skutek gwałtownego manewru wykonanego przez szkolonego pilota w kierunku lotniska, w związku z wyłączeniem prawego silnika przez instruktora przez

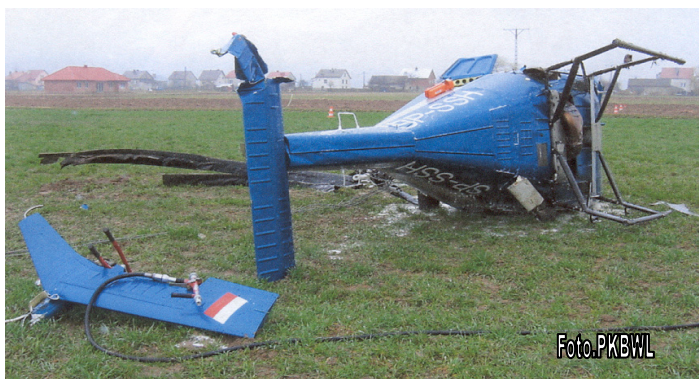
**Wypadek lotniczy** na śmigłowcu Schweizer 269D, który wydarzył się w dniu 11 kwietnia 2006 w miejscowości Strzegocin.

Załoga wykonywała lot patrolowy wzdłuż linii gazowniczej. Podczas lotu pilot napotkał silny opad deszczu zmniejszający widzialność przy niskiej podstawie chmur. Pilot postanowił lądować w terenie w celu przeczekania złej pogody. Podczas podejścia do lądowania obserwując linię energetyczną 110kV nie zauważył biegnącej poniżej linii energetycznej 15kV, w którą uderzył kabiną śmigłowca. Śmigłowiec zderzył się z ziemią.

Przyczyną wypadku lotniczego było uderzenie w linię energetyczną, niezauważoną podczas wymuszonego warunkami meteorologicznymi lądowania na polu przy silnym opadzie deszczu.

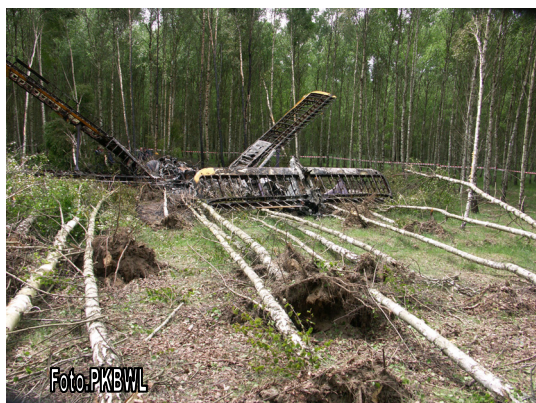
**Wypadek lotniczy** na samolocie An-2, który wydarzył się w dniu 24 maja 2006 w r. miejscowości Krępsko - Dobrzyca.

Pilot samolotu rolniczego wystartował do lotu, w celu wykonania zabiegu agrolotniczego z lądowiska Krępsko k/Piły. W trakcie wznoszenia, tuż po starcie, nastąpiło przerwanie pracy silnika. Pilot pochylił dziób nosa samolotu w celu zachowania niezbędnej prędkości oraz wypuścił klapy do lądowania. Samolot obniżając swój lot zetknął się z wierzchołkami drzew lasu brzoźowego, wyłamując napotkane drzewa, a następnie wylądował opierając się na zgiętej łopacie śmigła oraz podwoziu głównym o ziemię. Po takim przyziemieniu oś samolotu utworzyła z ziemią kąt około 40°. Załoga stwierdziła pojawienie się płomieni na osłonach silnika

i natychmiast opuściła samolot, pozostawiając włączone wyłączniki instalacji elektrycznej i zapłonowej oraz otwarty zawór paliwowy. Ewakuacja załogi była utrudniona przez położenie samolotu, powodujące konieczność wspinania się po podłodze kabiny ładunkowej. W krótkim czasie pożar objął cały samolot,. Doprowadziło to do zupełnego jego zniszczenia.

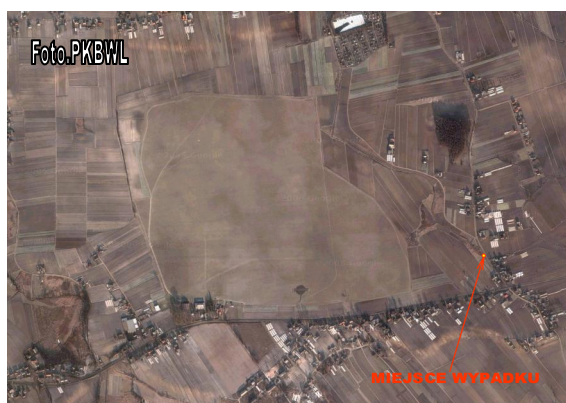
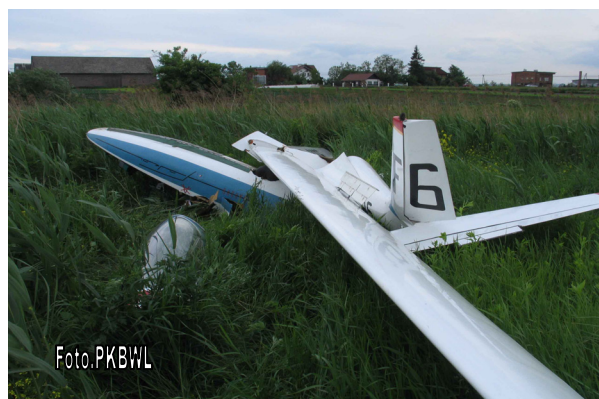
**Wypadek lotniczy** na szybowcu SZD-24C Foka, który wydarzył się w dniu 25 maja 2006 r. w miejscowości Pobiednik Wielki.

Podczas powrotu z lotu termicznego, przed lądowaniem pilot natrafił na silne prądy opadające i zaczął gwałtownie tracić wysokość. Początkowo zamierzał lądować na polach po wschodniej stronie lotniska, ale zmienił decyzję ze względu na pracujących tam ludzi i nadzieję, że zdoła dolecieć do lotniska. Będąc na prostej do lądowania zauważył słup linii energetycznej, który postanowił "przeskoczyć". W trakcie tego manewru szybowiec przepadł i zderzył się z ziemią, ulegając całkowitemu zniszczeniu. Pilot nie doznał obrażeń.

Przyczyną wypadku było:

- Zbyt późna decyzja o przerwaniu lotu termicznego i powrocie do lotniska oraz kontynuowaniu dolotu „na siłę” pomimo znacznej utraty wysokości;
- Przeciągnięcie szybowca na prostej do lądowania.

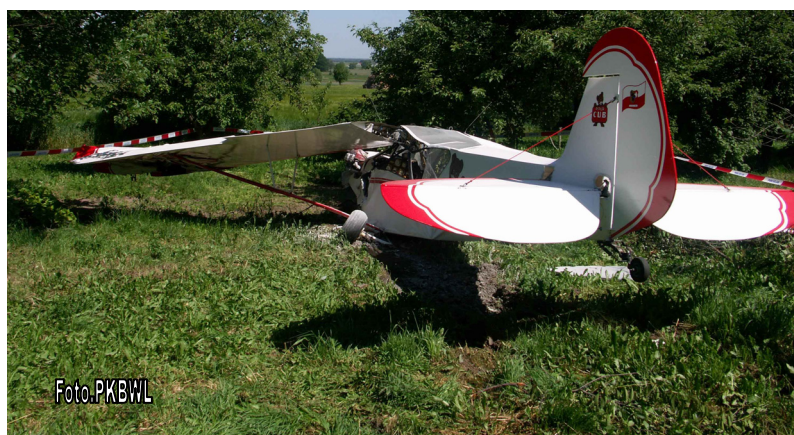
**Wypadek lotniczy** na samolocie Piper J-3 Cub, który wydarzył się w dniu 11 czerwca 2006 r. w miejscowości Lubin k/Kościana.

Pilot wykonywał przelot turystyczny po trasie. W pobliżu m. Śmigiel zmienił planowaną trasę lotu i nadleciał nad miejscowość Lubin, gdzie na miejscowym cmentarzu odbywały się uroczystości odsłonięcia tablicy pamiątkowej, na której wymienione było nazwisko dziadka pilota. Pilot przeleciał samolotem na małej wysokości wokół miejscowości, następnie wykonał przelot nad cmentarzem, gdzie

byli zgromadzeni uczestnicy uroczystości oraz rodzina pilota. Pilot wprowadził samolot w strome wznoszenie zakończone ciasnym wirażem w lewo przy małej wysokości ok. 80m. i prędkości postępowej ok. 70km/h. Tak wykonany manewr doprowadził samolot do lewego, stromego korkociągu. Samolot zderzył się z ziemią bezpośrednio za murem okalającym cmentarz, pod dużym kątem pochylenia 70-80°, w fazie zatrzymania obrotu autorotacyjnego

samolotu. Pilot samolotu zginął. Samolot uległ zniszczeniu. Możliwości bezpiecznego zakończenia tego manewru w tych okolicznościach nie było. Samolot po wykonaniu  $1\frac{1}{4}$  -  $1\frac{1}{2}$  zwitki zderzył się z ziemią. Piper J-3 Cub traci w jednej zwitce ok. 50m wysokości. Minimalna prędkość dla samolotu Piper J-3 Cub wynosi 61km/h w locie poziomym – ustalonym. Przy dalszym zmniejszaniu samolot opuszcza maskę bez tendencji wejścia w korkociąg. W tym przypadku zaistniała szczególna sytuacja, ponieważ samolot w ciasnym krążeniu miał znaczne przechylenie, które w sposób istotny zwiększyło prędkość przeciągnięcia i sprzyjało wejściu samolotu w korkociąg.
