# KRAJOWA KONFERENCJA BEZPIECZEŃSTWA LOTÓW

09.04.2008 r.

ZAGROŻENIA  
BEZPIECZEŃSTWA LOTÓW  
NA PODSTAWIE PRAC **PKBWL**  
W 2007 r.

Przewodniczący PKBWL  
dr pil. Edmund KLICH

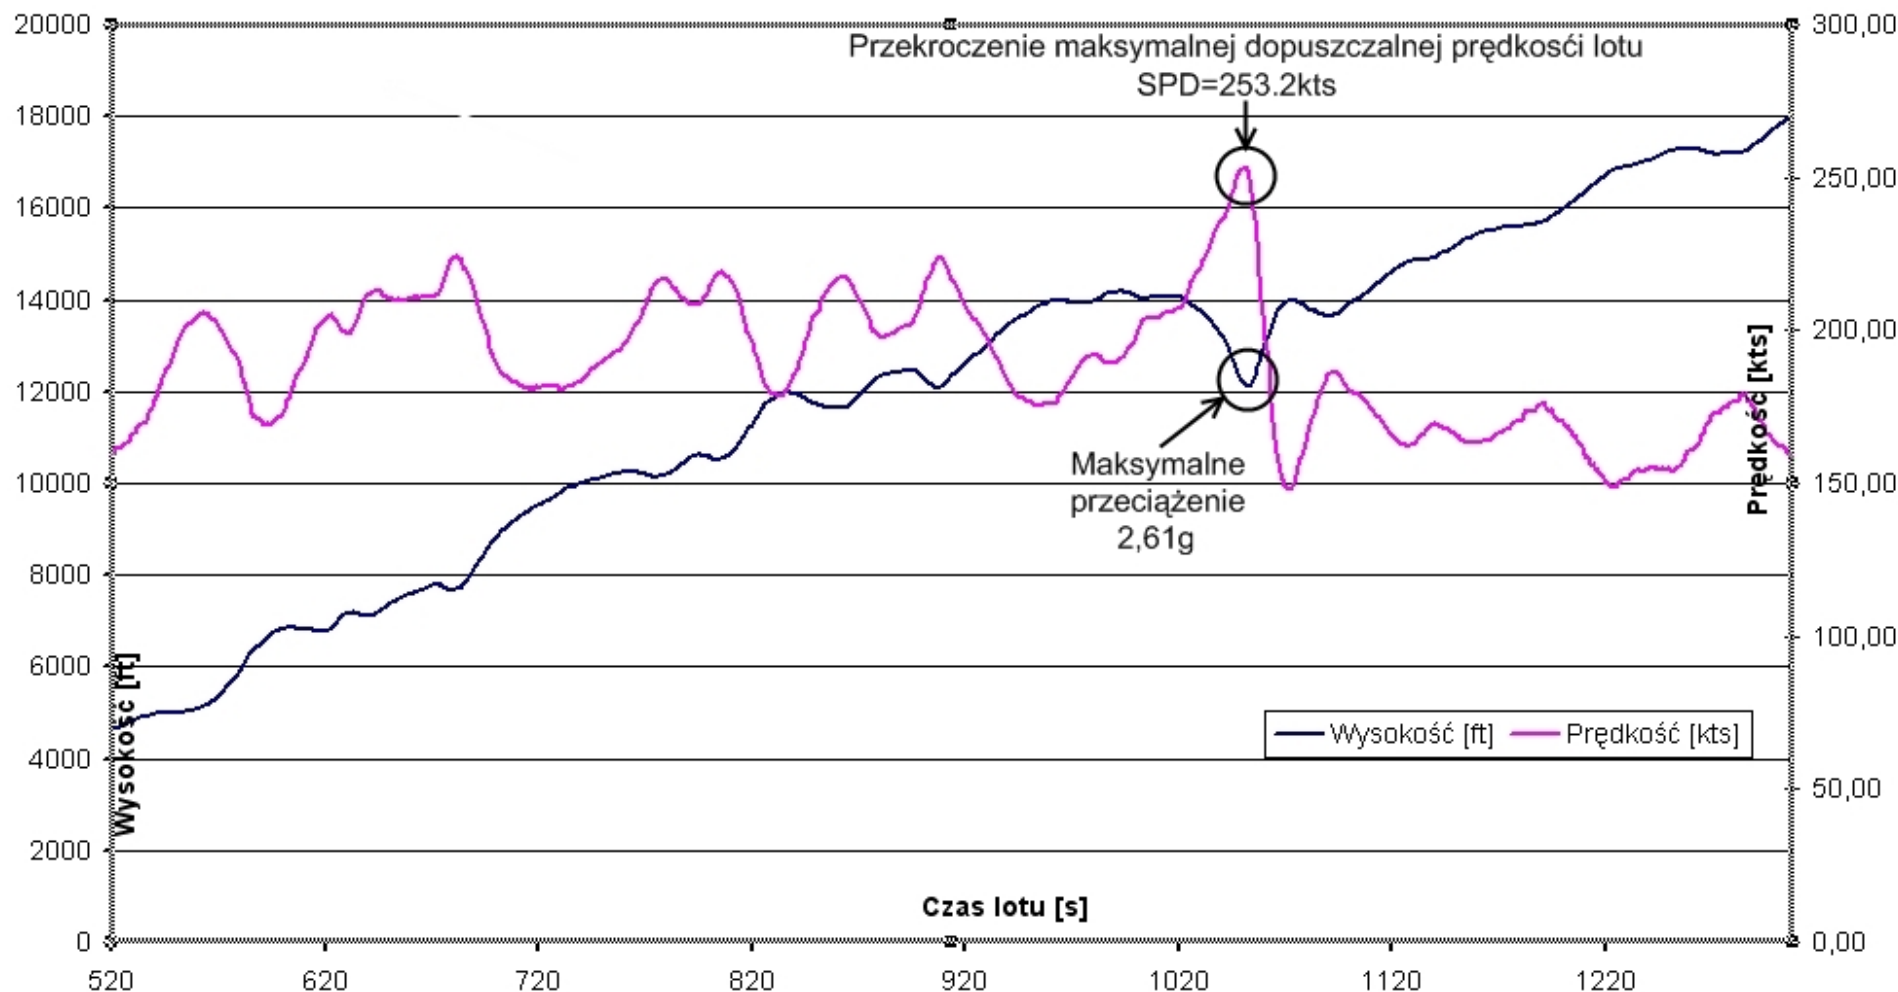
## Wykres wysokości i prędkości lotu po czasie

Chwilowa utrata panowania nad statkiem powietrznym:

- Start z jednym niesprawnym AHRS,
- Niewłaściwa współpraca w załodze (CRM)

- Utrata wskazań przyrządów zasadniczych w nocy w chmurach,
- Niepełny wypoczynek załogi,
- Niewłaściwy obieg informacji o zdarzeniu,
- Niedociągnięcia organizacyjne po zaistnieniu zdarzenia.

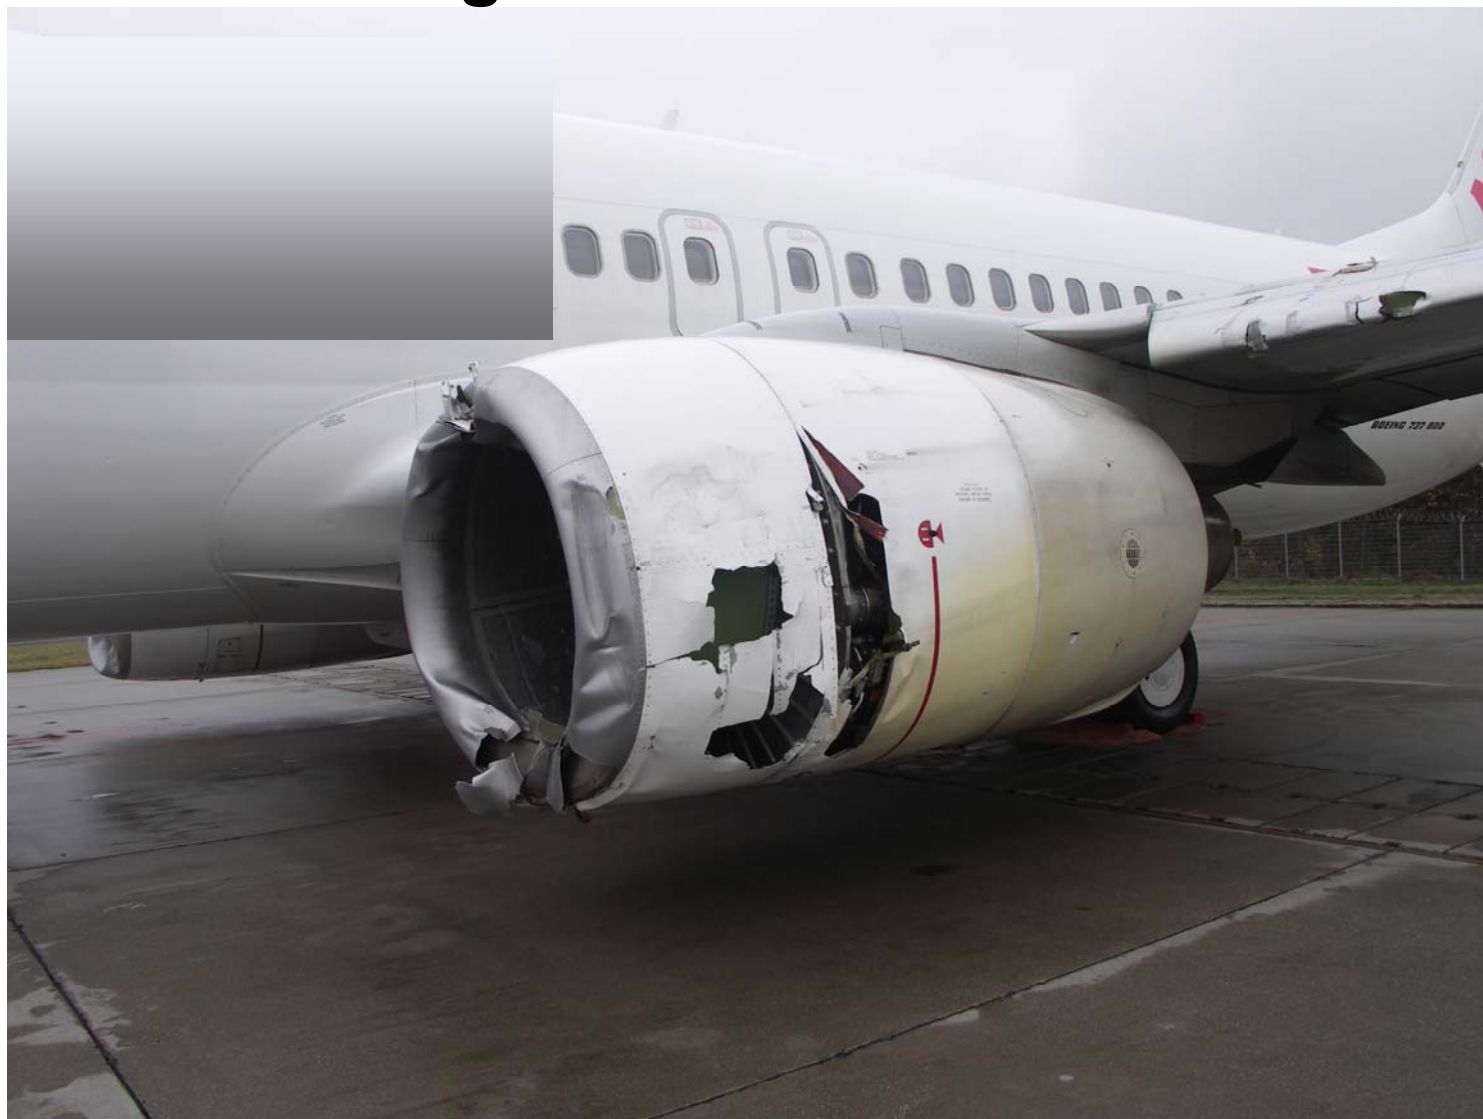
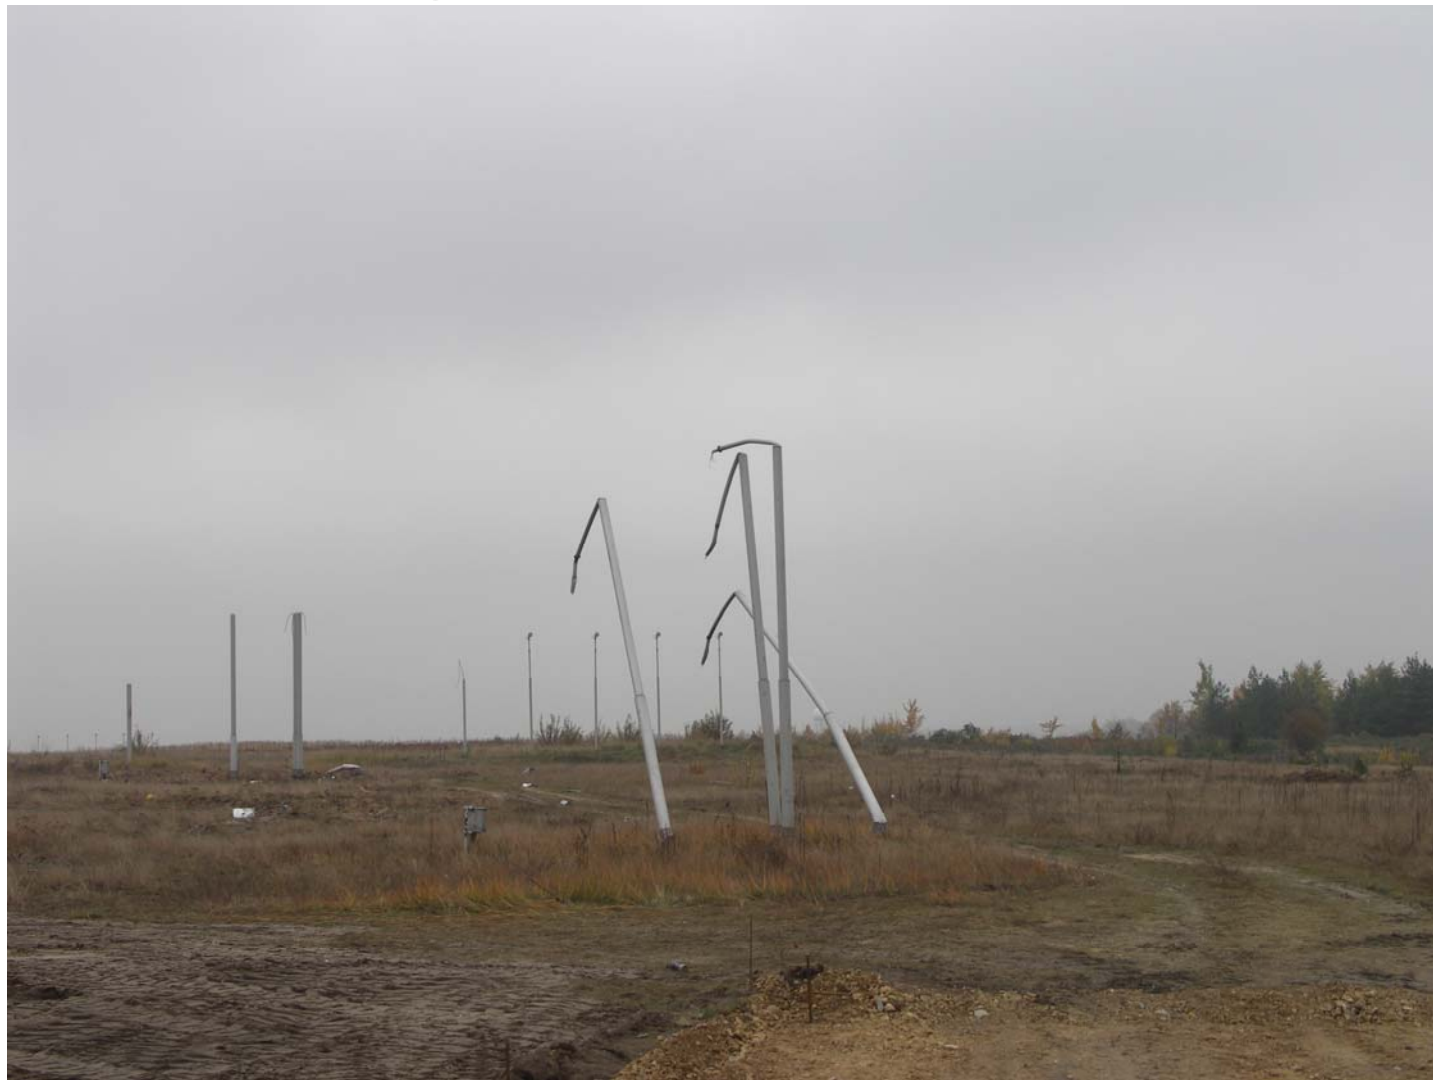
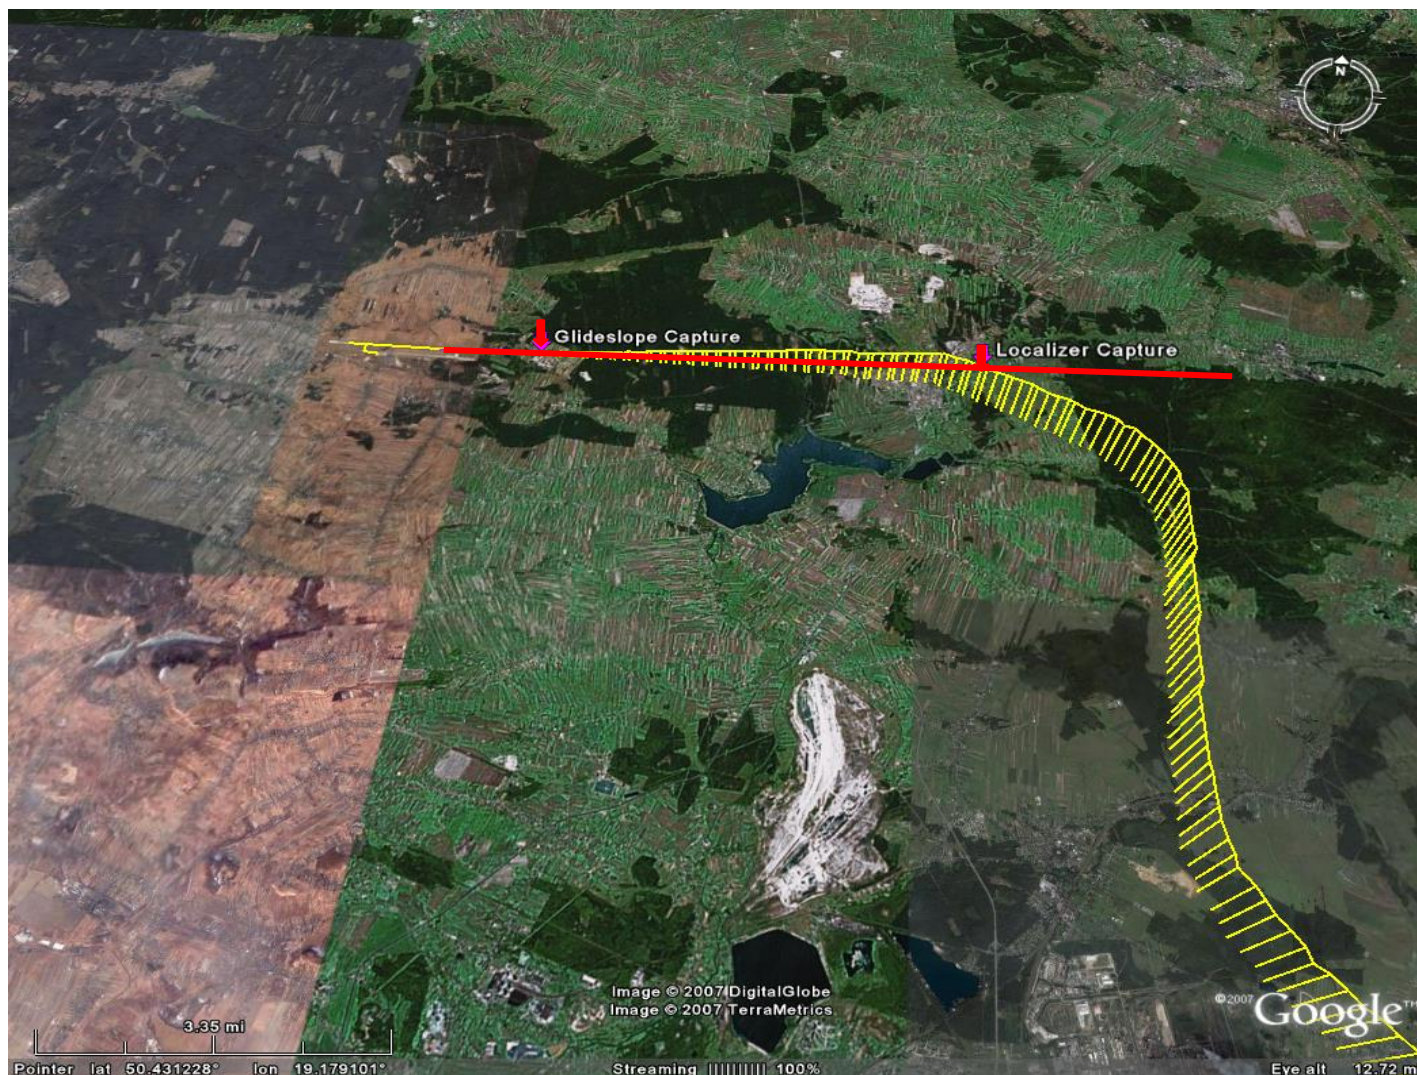
# Wypadek lotniczy Katowice Boeing 737 800 28. 10. 2007r. godz.2.07.

- zgoda na podejście z trasy - lecący pierwszy oficer,
- podejście na autopilocie,
- warunki meteo poniżej minimów w I kategorii.
- ok. 5.4 mili przechwycenie kierunku powyżej 3 stopniowej ścieżki,
- duże zniżanie (1600-1800 ft/min) tj. ponad 2 x większe niż wg. ILS,
- przecięcie ścieżki zniżania na wysokości decyzji,
- nie ustabilizowanie lotu,

- aktywacja systemu EGPWS, (sink rate ,pull up)
- przejęcie sterowania przez kapitana,
- zaczepienie o 2 oraz kolejne rzędy świateł systemu CALVERT
- przyziemienie 850 m przed progiem pasa,
- dobieg na pasie startowym,
- brak zgłoszeń o niepr. działaniu ILS ,
- samolot poważnie uszkodzony,
- system świateł podejścia zniszczony,
- brak informacji o zdarzeniu.

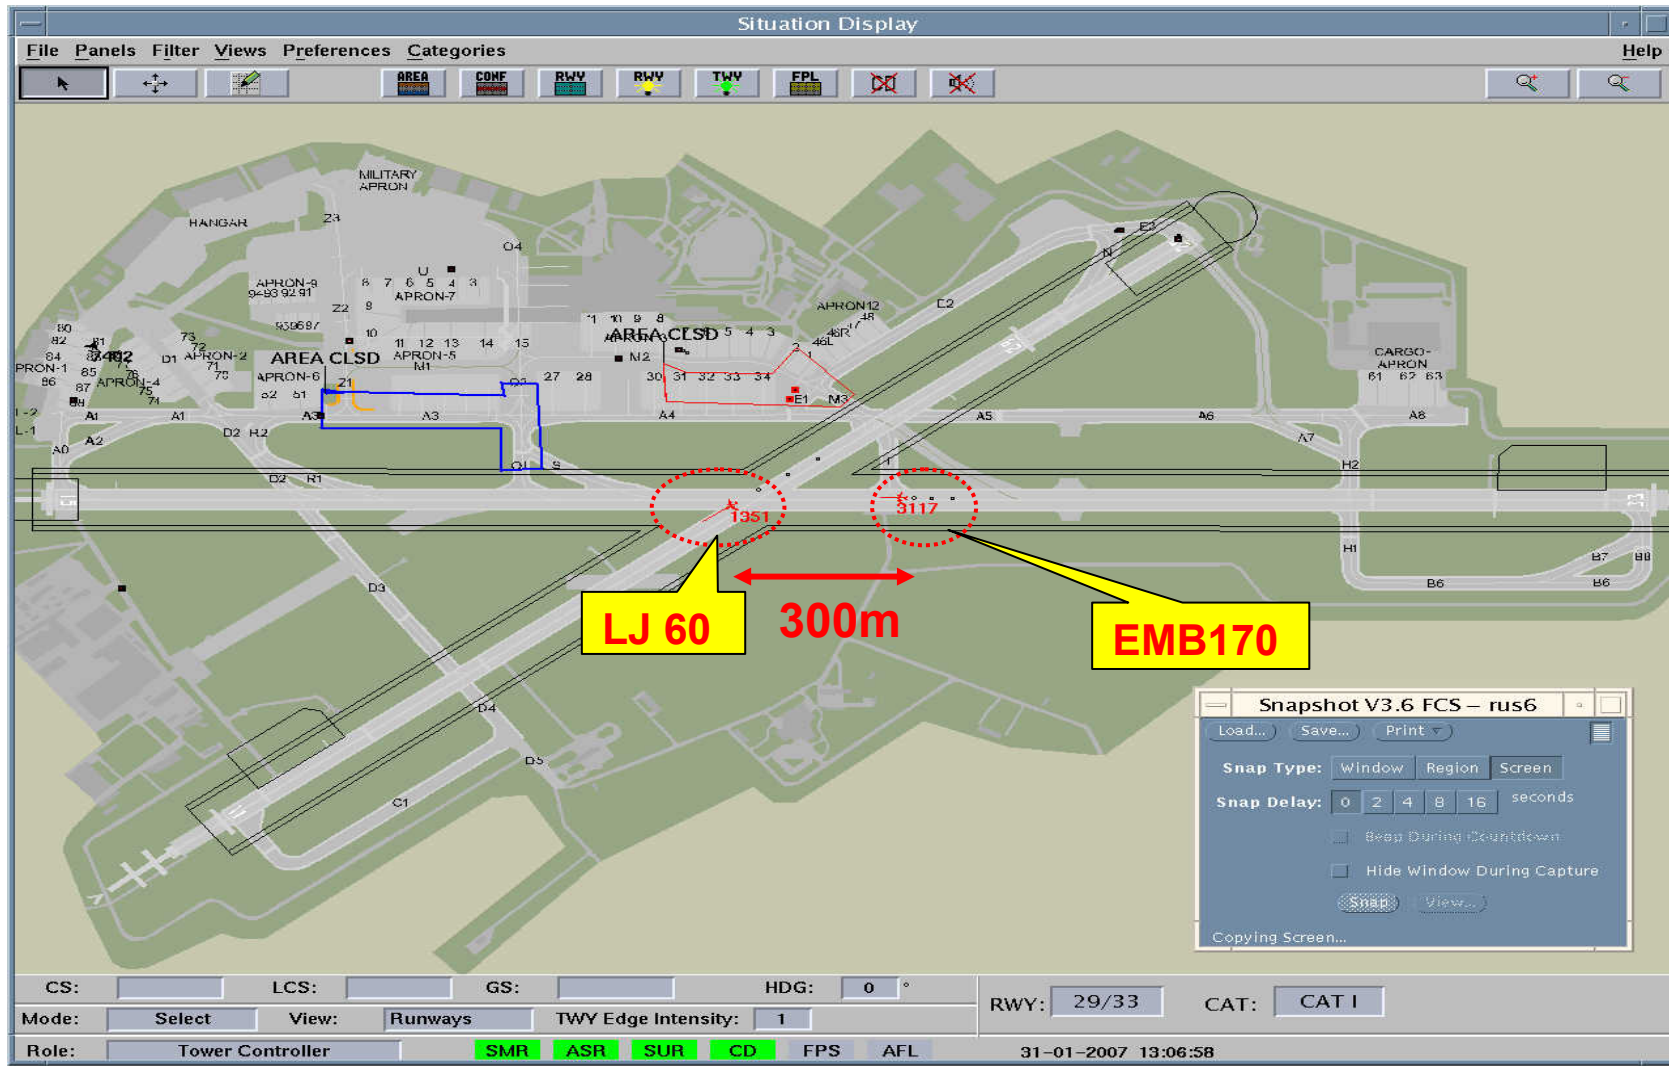
## Warszawa 31 stycznia 2007 r. Learjet 60; Embraer ERJ 170 ;

- Lądowanie samolotu Embraer 170 na RWY 33;
- Start samolotu Learjet 60 z RWY 29, bez zgody kontrolera;
- Samolot Learjet 60 na wysokości skrzyżowania dróg startowych RWY 29 i RWY 33;
- Lądujący Embraer 170 w fazie dobiegu w odległości około 300 metrów od skrzyżowania ww. dróg startowych na wysokości dróg kołowania „J” i „T”.

- Wykonanie operacji startu przez załogę samolotu Learjet 60 bez zezwolenia kontrolera organu kontroli lotniska (TWR).

- Frazeologia radiotelefoniczna:  
zezwolenie na zajęcia drogi startowej „**line up**”,  
zamiast „**line up and wait**”
- Brak obserwacji samolotu Learjet 60.

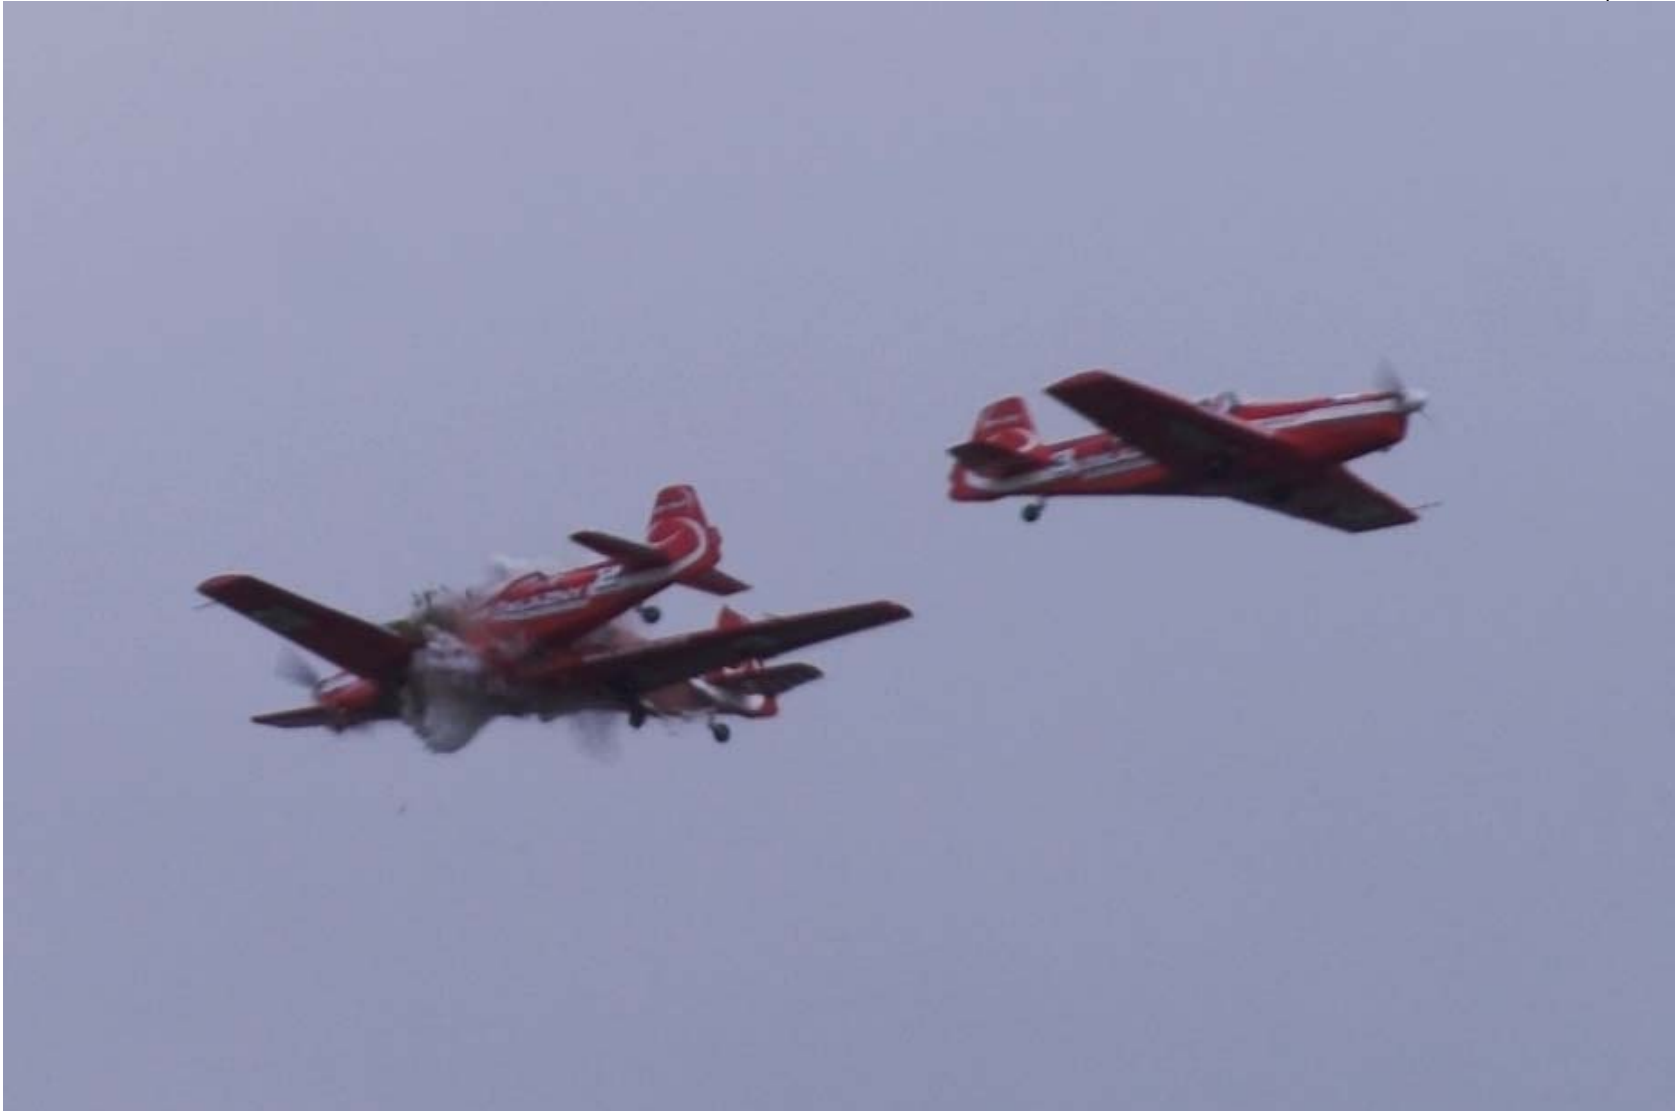
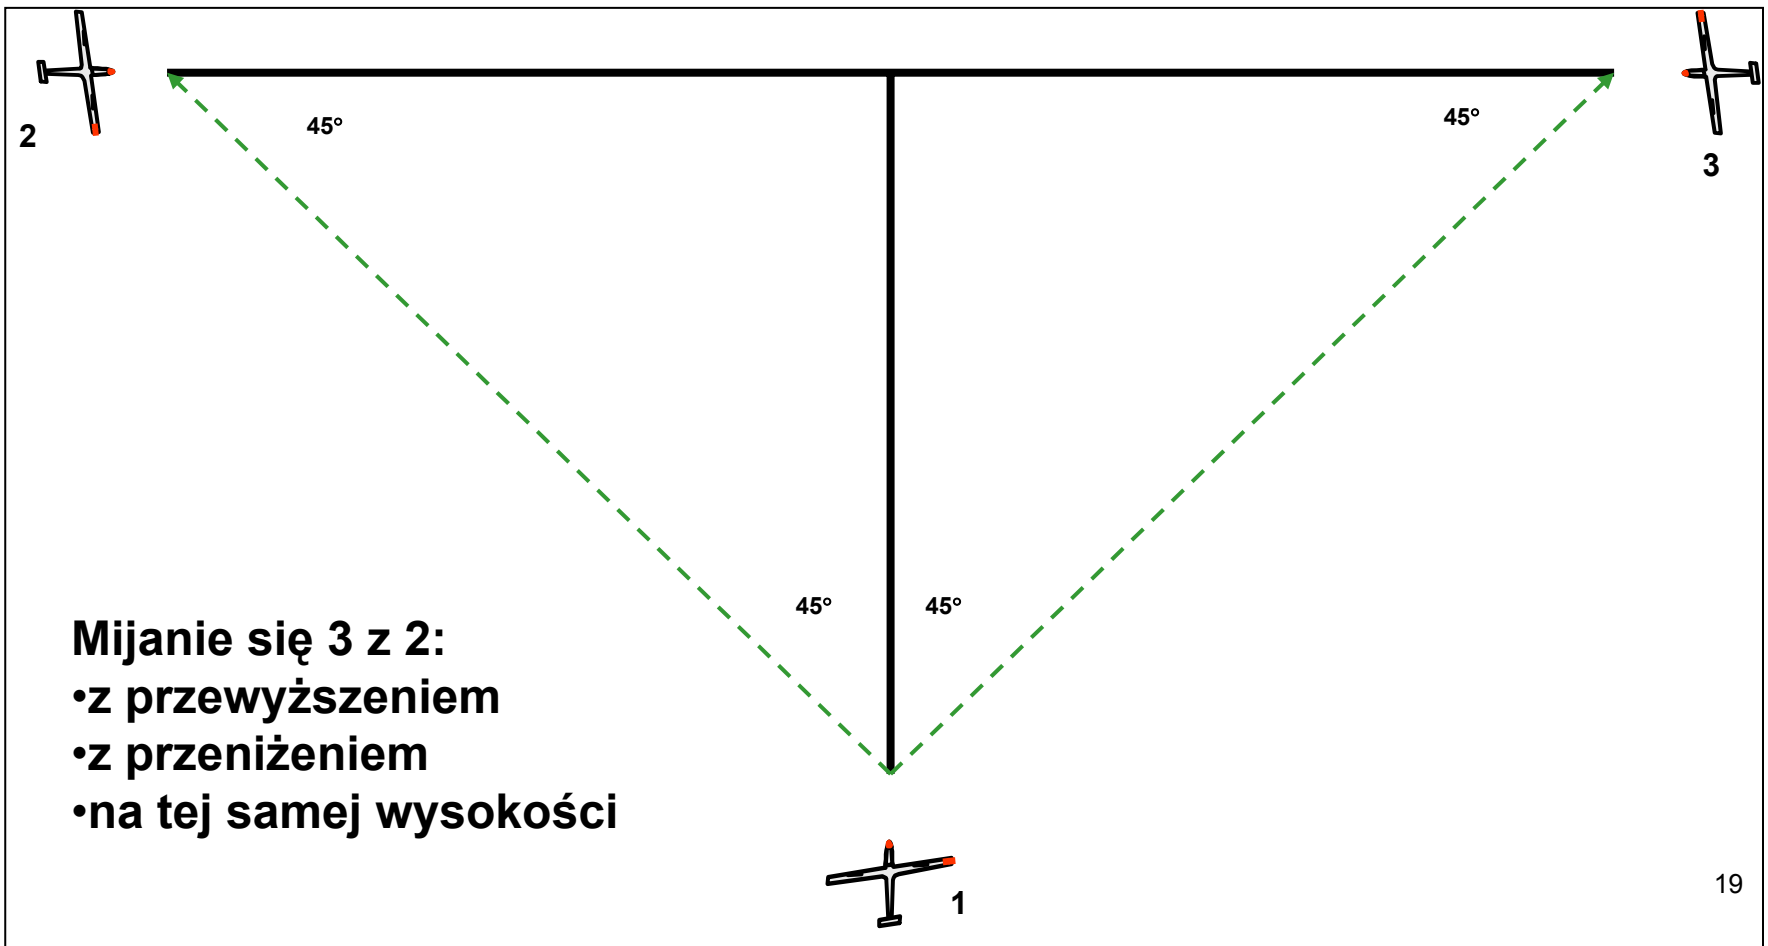
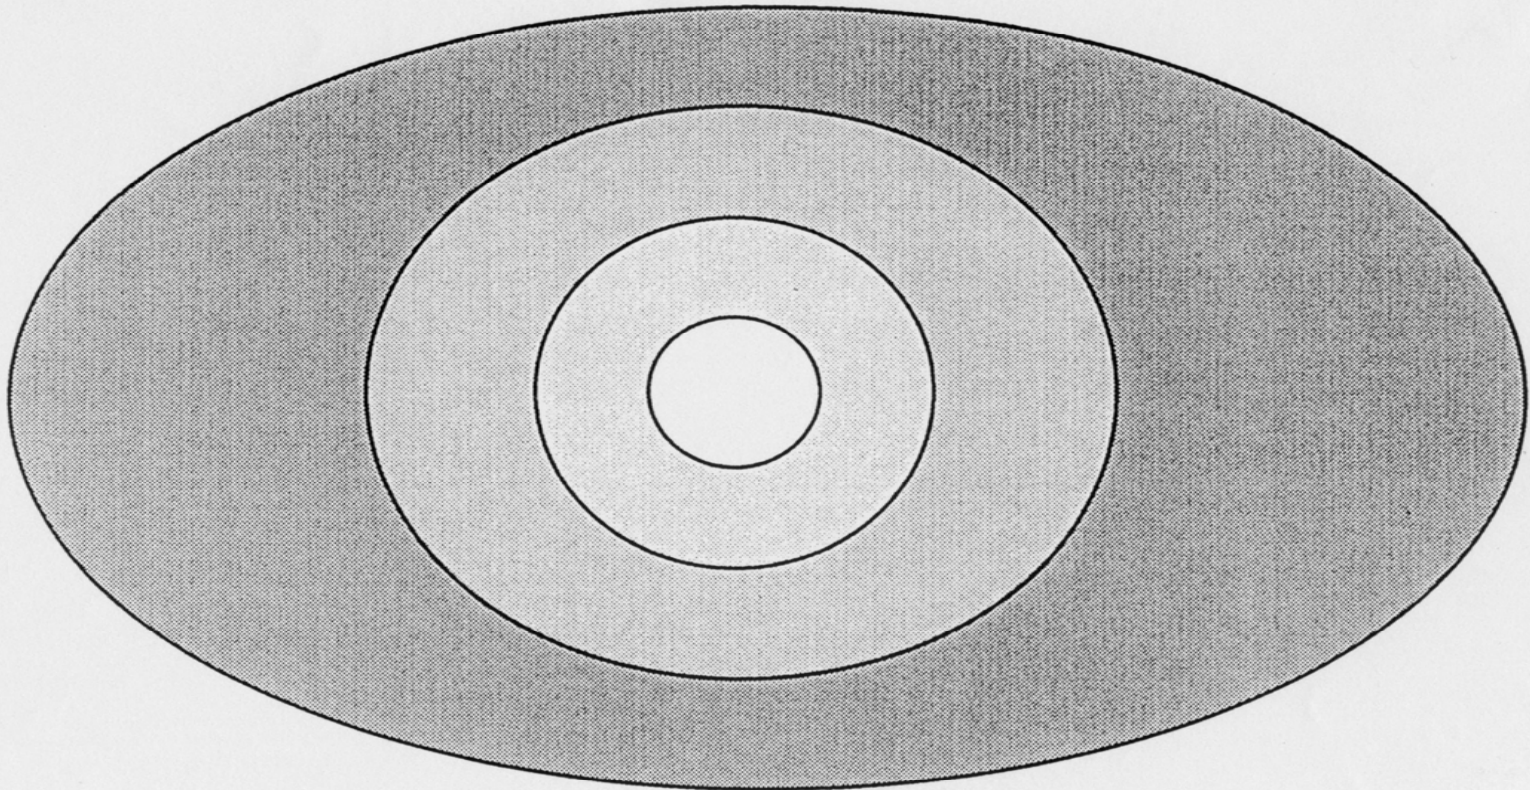
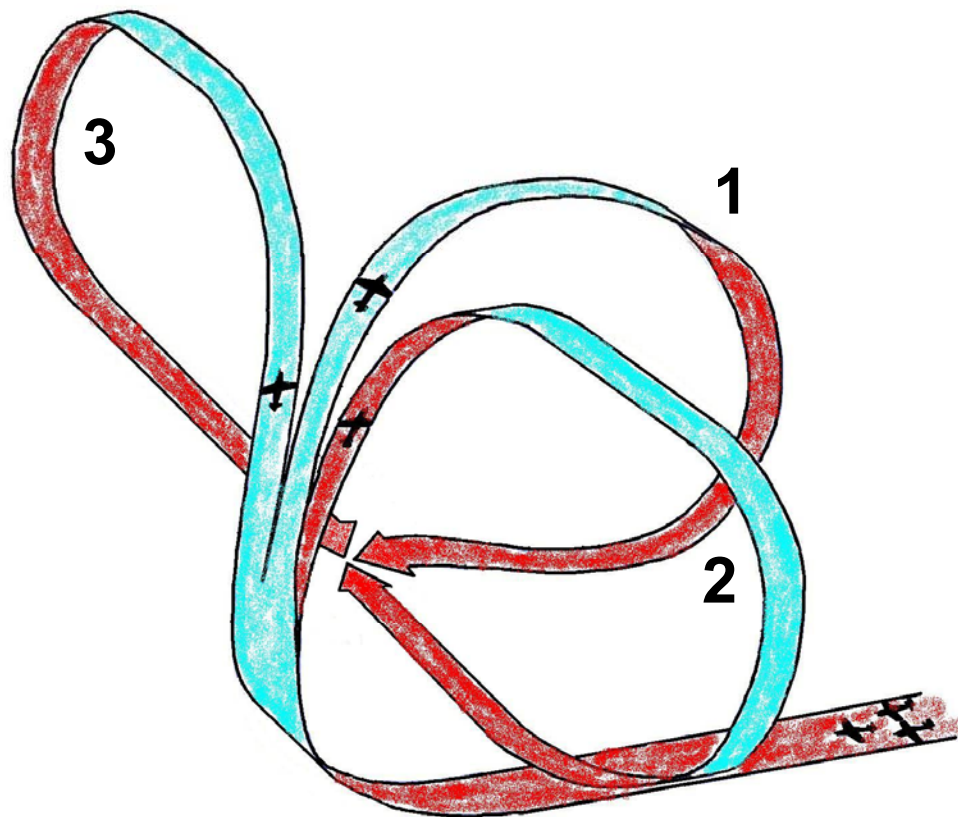
# Wypadek lotniczy zespół „Żelazny” 01.09.07 r.

Wykonanie przez lidera ugrupowania manewru nie zapewniającego odpowiedniej separacji pionowej i poziomej w stosunku do samolotu „bazy”;

Nieprecyzyjne opracowanie założeń teoretycznych manewru polegające na:

- nie uwzględnieniu możliwości człowieka w zakresie jednoczesnej obserwacji dwóch samolotów;
- Wprowadzeniu trzech możliwych wariantów mijania się samolotów lecących naprzeciwko (2 i 3).

Możliwy wpływ przeciążenia na chwilową utratę samolotów z pola widzenia

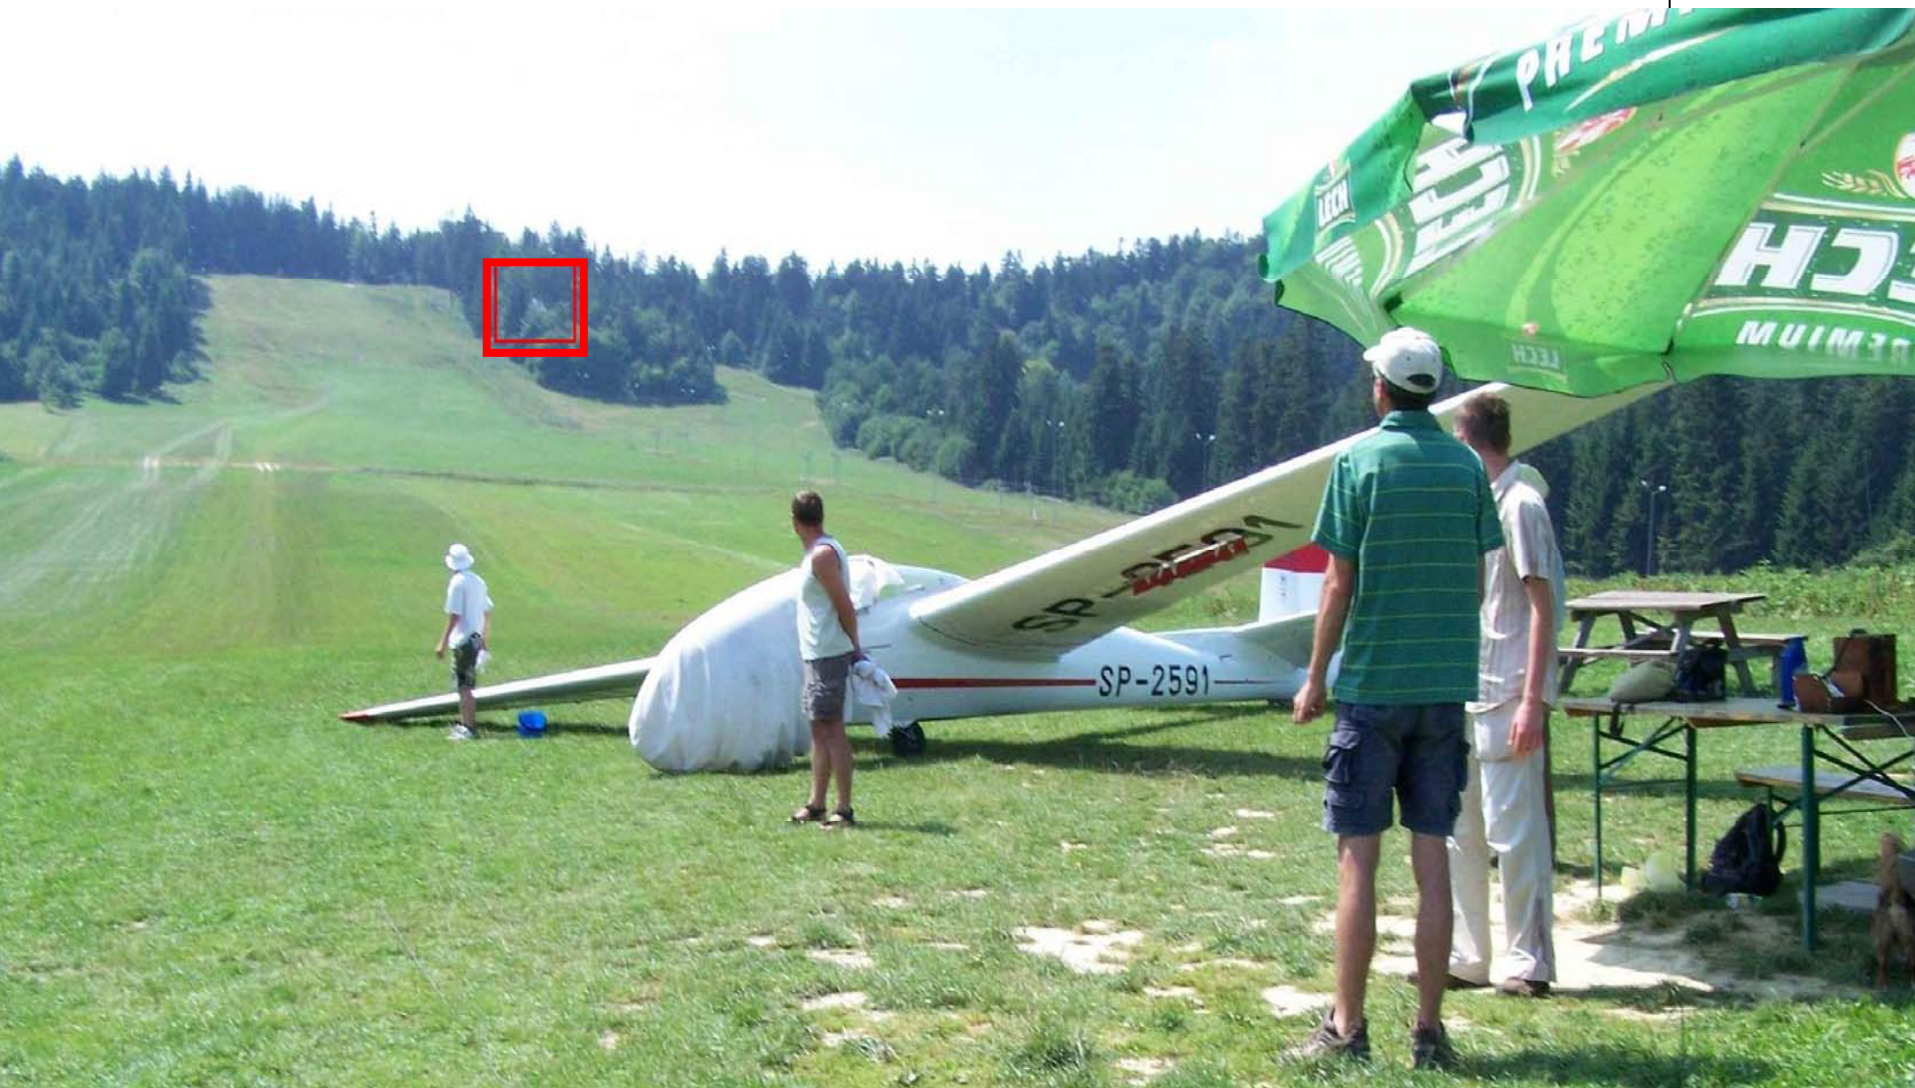
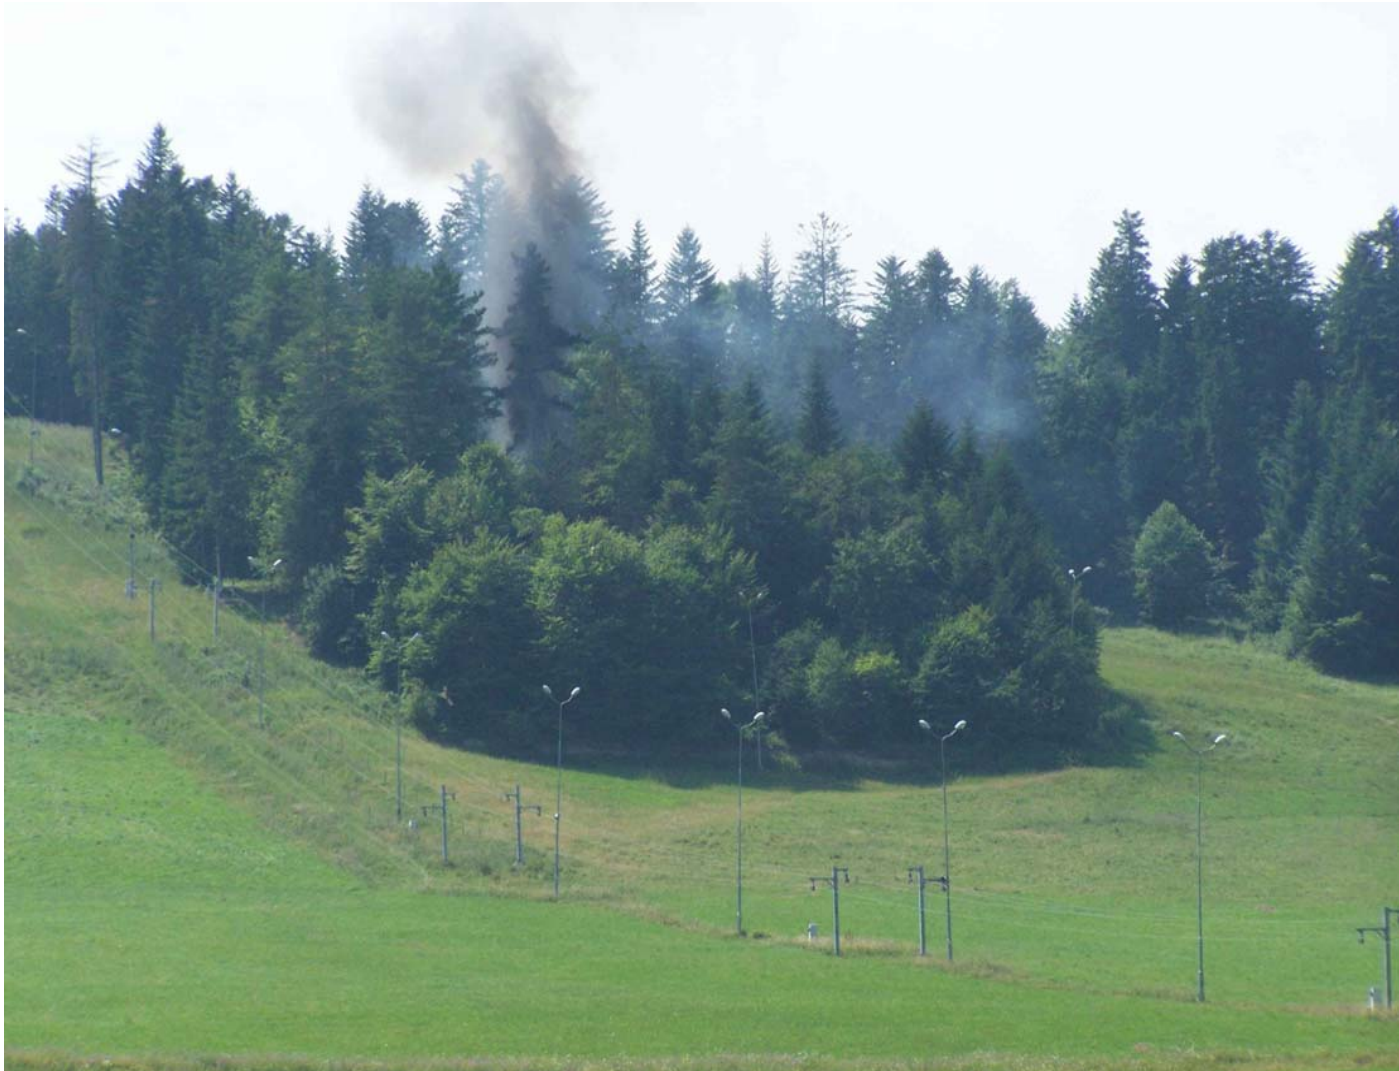
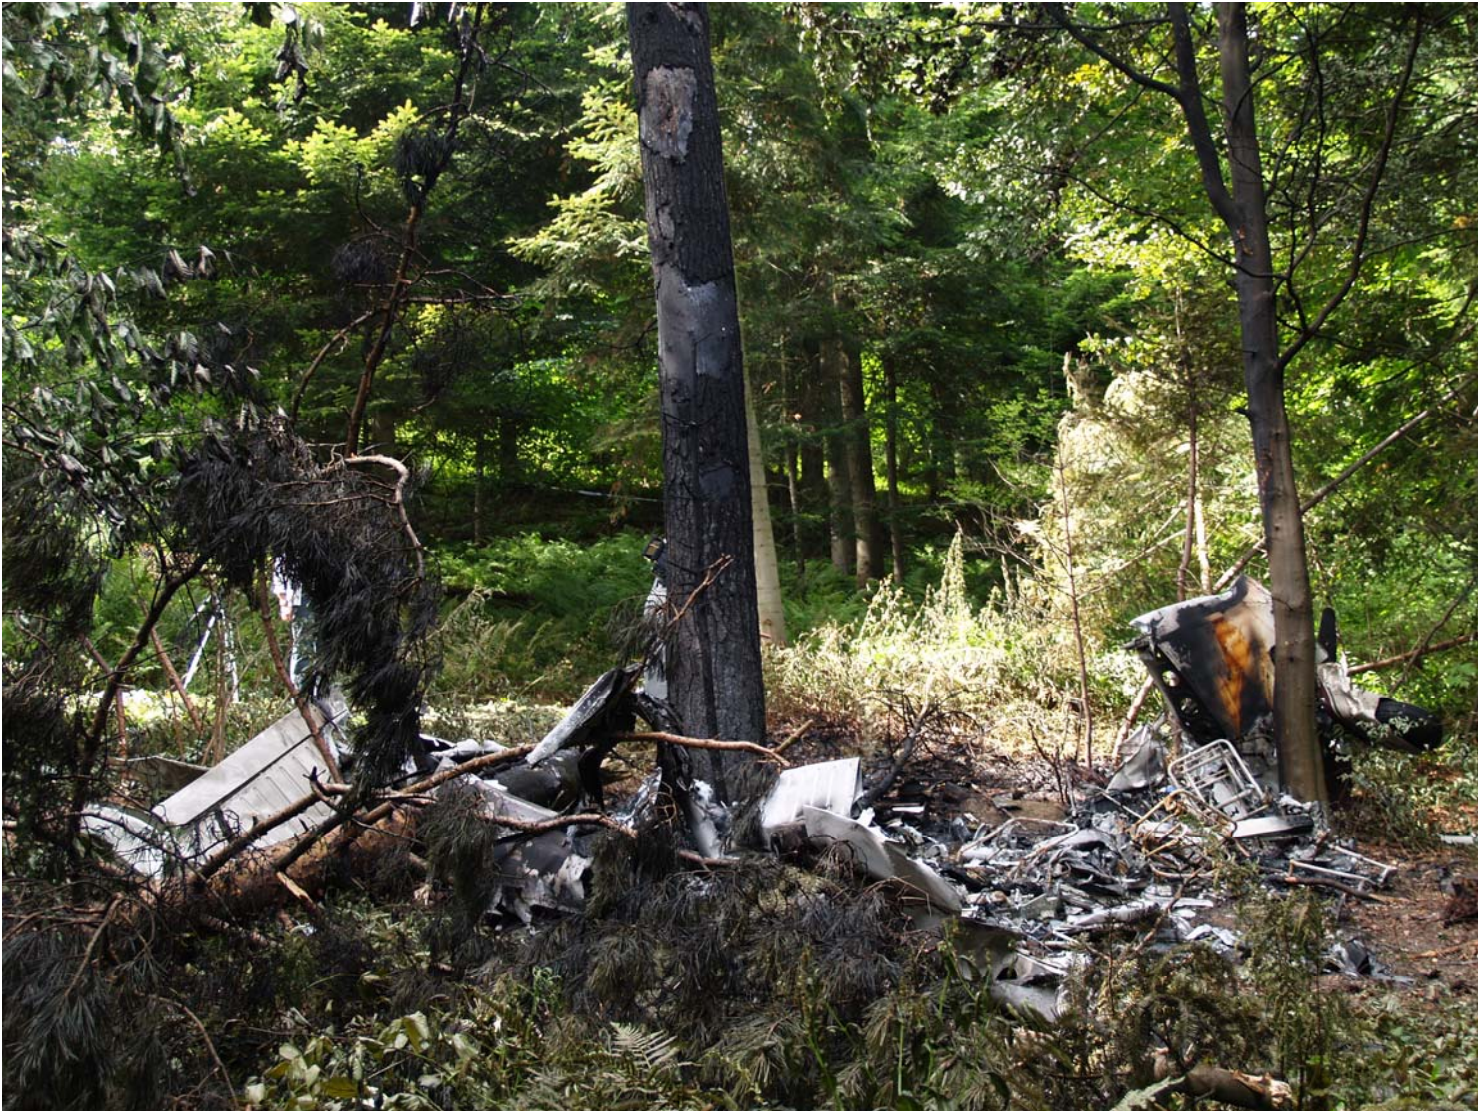
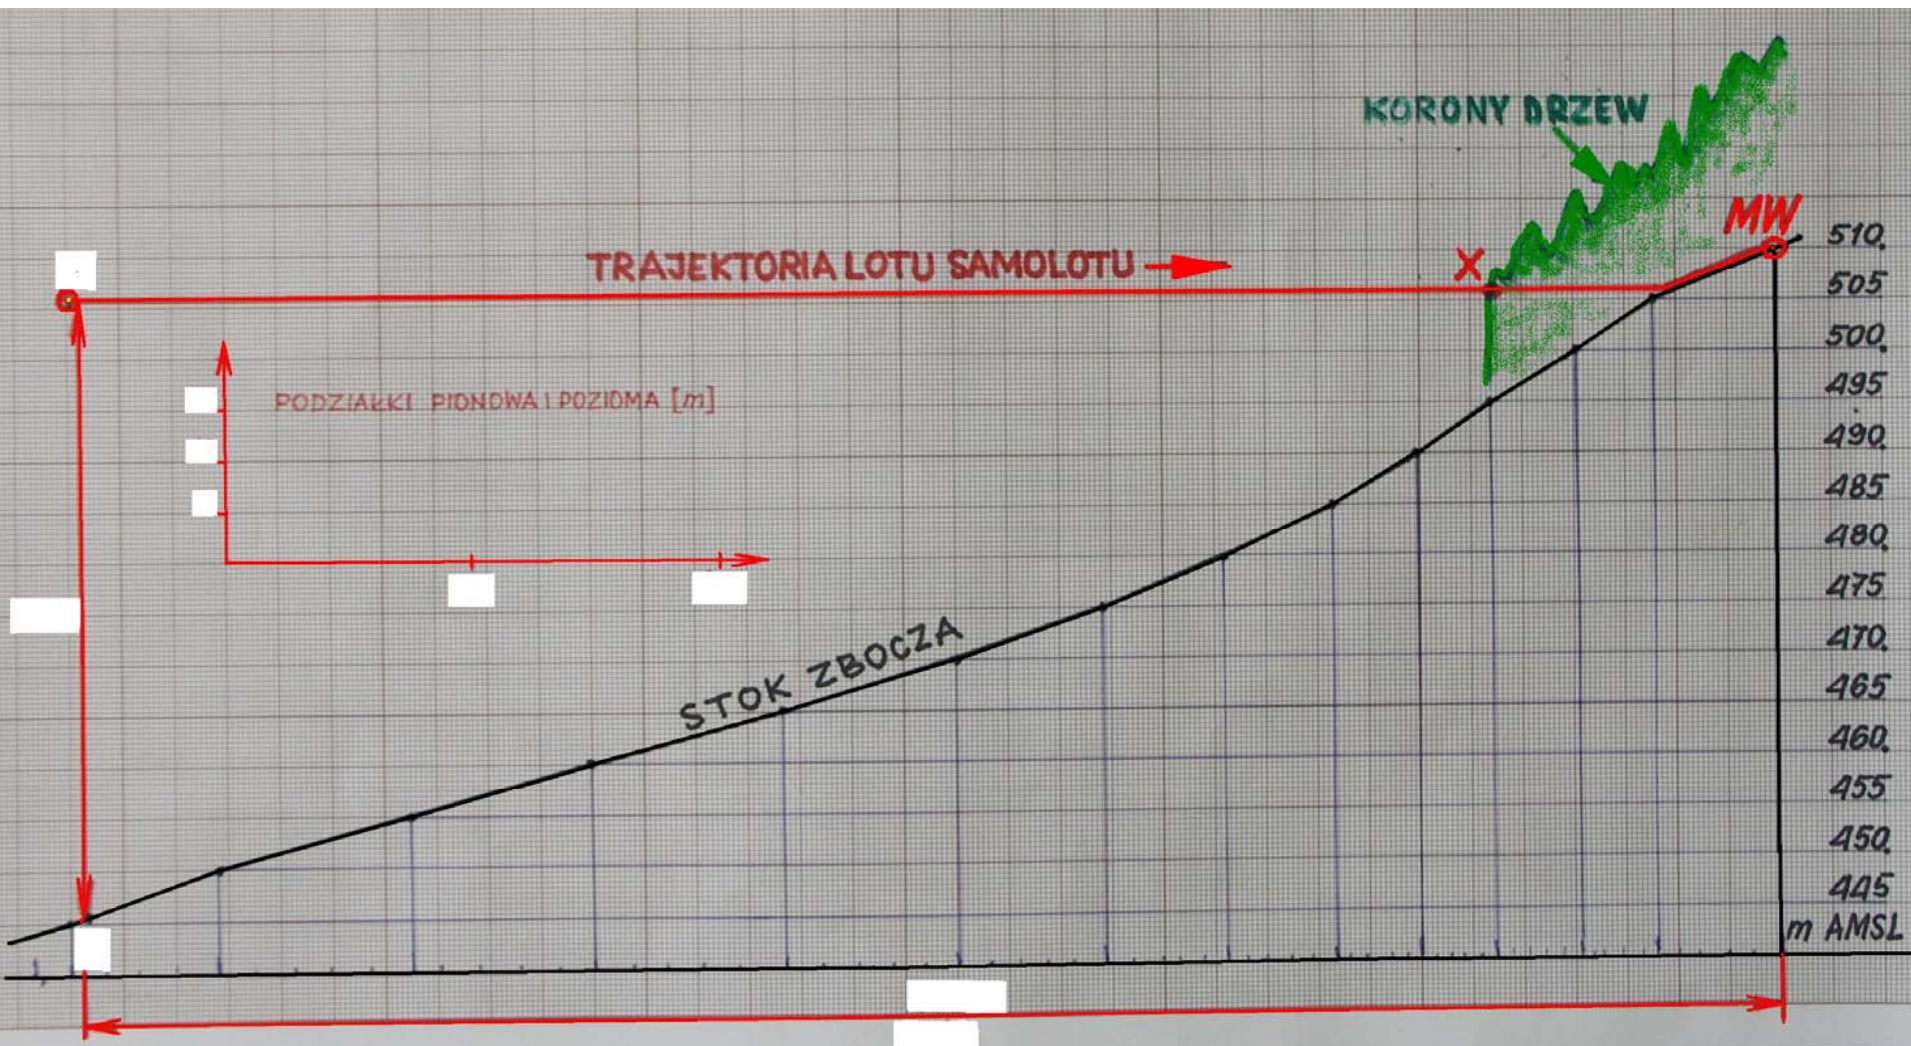
# Wypadek lotniczy - Piper PA-32-301FT 22.07.2007 r., Weremień k/Leska

- *nalot około 80-90 godzin - start z Częstochowy - zgłoszenie chęci wykonania lądowania w Weremieniu;*
- *międzylądowanie na lotnisku Muchowcu dodatkowe dwie osoby;*
- *prośba o warunki do lądowania 2 kręgi nad lądowiskiem;*
- *zmiana decyzji z lądowania na niskie przejście nad pasem;*
- *zgoda KL nie niżej niż 100 m nad terenem, przypomnienie o szczycie zbocza na końcu pasa – potwierdzenie:*
- *V ~ 160 km/h - „małe klapy” nad „kwadratem”-zderzenie ze zboczem ok. 50m poniżej szczytu bez manewru.*
