# KRAJOWA KONFERENCJA BEZPIECZEŃSTWA LOTÓW

09.04.2008 r.

ZAGROŻENIA  
BEZPIECZEŃSTWA LOTÓW  
NA PODSTAWIE PRAC **PKBWL**  
W 2007 r.

Przewodniczący PKBWL  
dr pil. Edmund KLICH

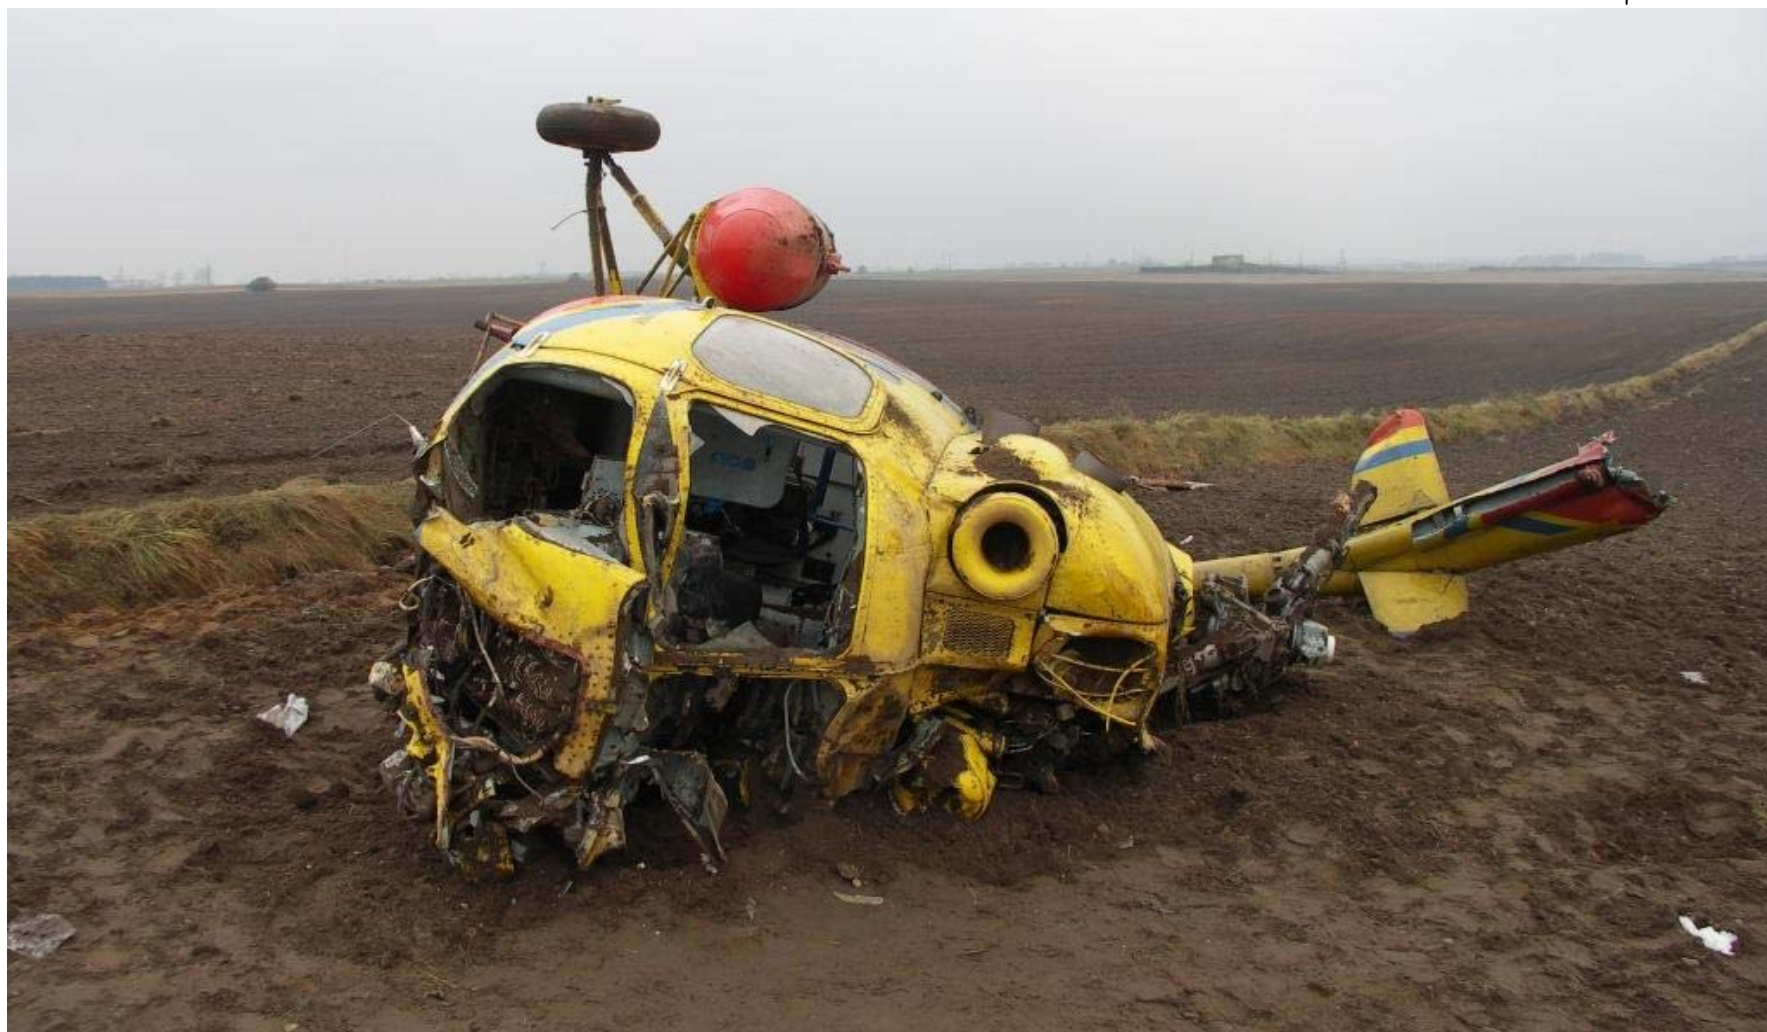
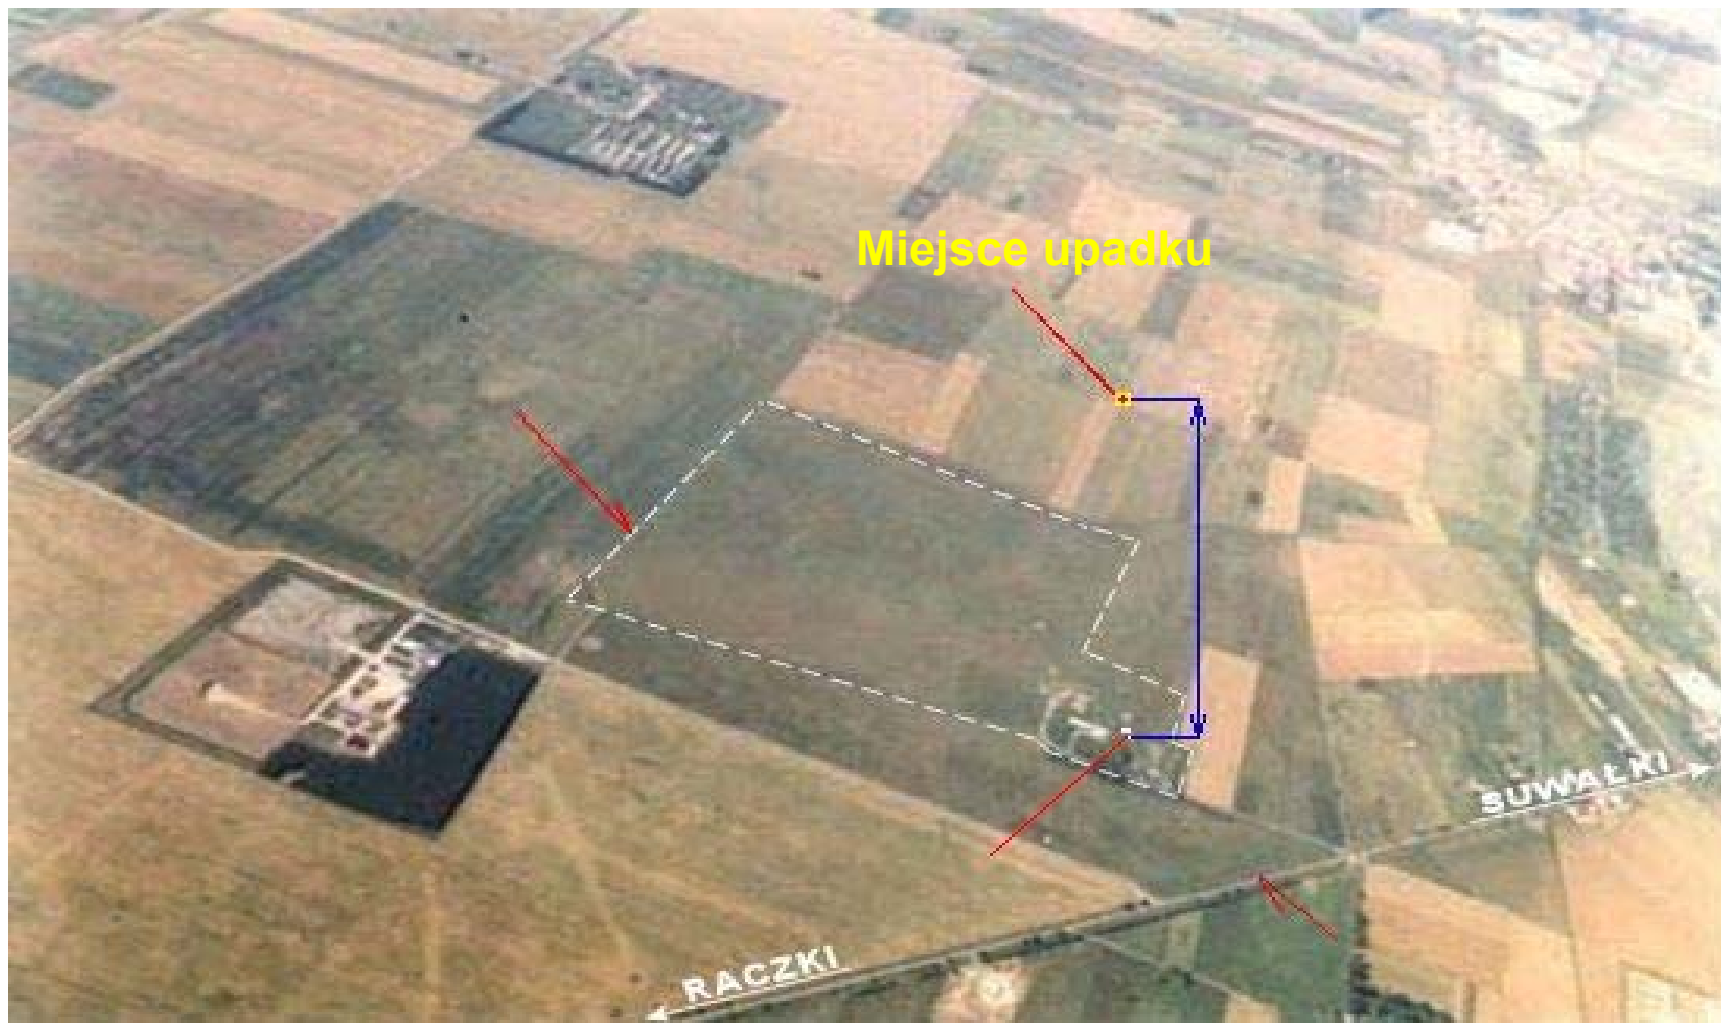
## Mi-2 Plus SP-WXO 06.12.2007.

- 16.43 - START NA PRZEBAZOWANIE – NOC LĄDOWANIE 18.08.
- NIEWŁAŚCIWA PROGNOZA POGODY
- INTENSYWNA MGŁA, Z OPADEM MŻAWKI
- WŁĄCZENIE REFLEKTORA POKŁADOWEGO NA H= 20 M
- OLŚNIENIA PILOTA - UTRATA PRZESTRZENNEGO POŁOŻENIA
- POWAŻNE OBRAŻENIA PILOTA
- ZNISZCZENIE ŚMIGŁOWCA
- 1040 M OD MIEJSCA LĄDOWANIA
- **PODOBNY WYPADEK MI-2 LUBLIN 17 MARCA 2006r.**

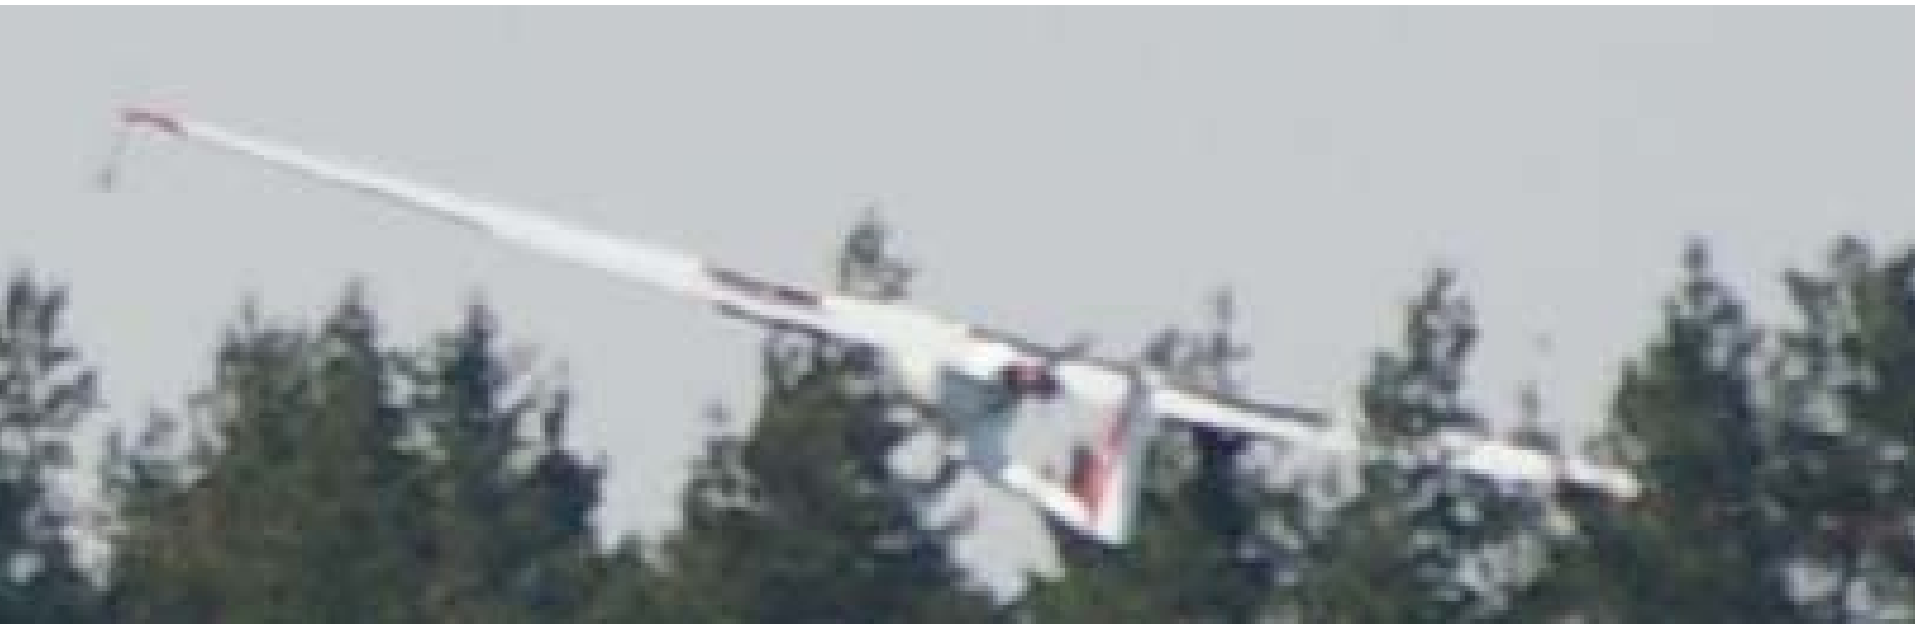
# Wypadek lotniczy - Olsztyn motoszybowiec OGAR 19. 05. 2007r.

Przecignięcie motoszybowca w fazie wznoszenia po starcie.  
Start na niezablokowanych hamulcach aerodynamicznych, i ich wyssanie w fazie startu.

Przekroczenie **masy startowej** oraz przesunięcie S.C. do przodu.  
Nieumiejętne przeciwdziałanie wpływowi bocznego wiatru.  
Nie wykonanie czynności przedstartowych (check lista).  
Małe doświadczenie załogi w lotach na motoszybowcu OGAR".  
Wysokie drzewa na kierunku startu.

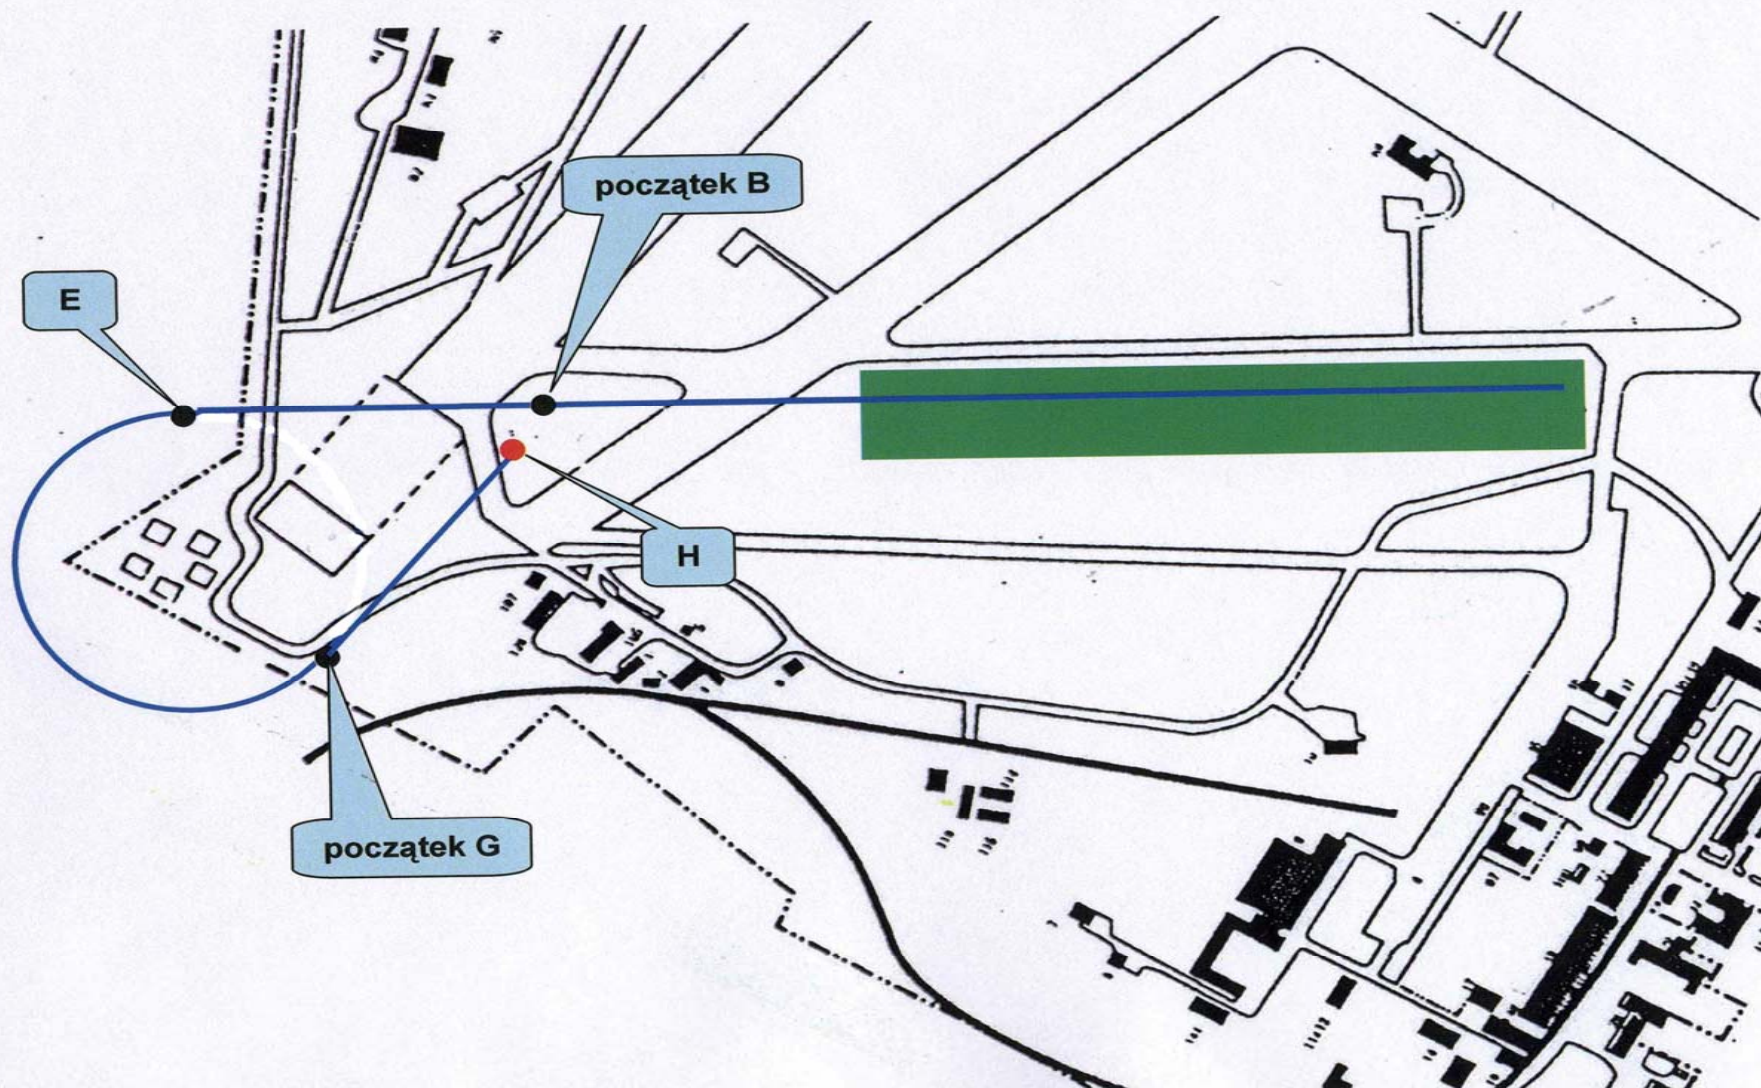
## Pirat 14.07.07 r.

- Do wylotu samodzielnego **94 loty w czasie 15 godz. 39 min.**
- Minimalna liczba lotów wynosi **27 lotów** w łącznym **czasie 4 godz. 29 min.**
- **Ponad 3,5 krotnie** więcej lotów i większy czas
- **Trzech kolejnych instruktorów**  
**24 loty** na dwusterze w czasie 3 godz. 46 min.  
**44 loty** w łącznym czasie 6 godz. 18 min.  
**25 lotów** w łącznym czasie 5 godz. 26 min., do wylotu samodzielnego.

Zbyt obszerne i opóźnione ruchy sterami - rozkołysanie i wyczepienie szybowca

Zakręt o ponad 180° i wyprowadzenie na kurs przeciwny - korkociąg.

Błędy w metodyce szkolenia - kontynuacja szkolenia pomimo nie zadowalających postępów.

Brak analizy poziomu wyszkolenia i gotowości do lotów samodzielnych na szybowcu „Pirat”.

Brak w programach wpisu o konieczności **podejmowania decyzji o przeszkoleniu na szybowcu Pirat, przez Szefa Wyszakolenia Aeroklubu.**

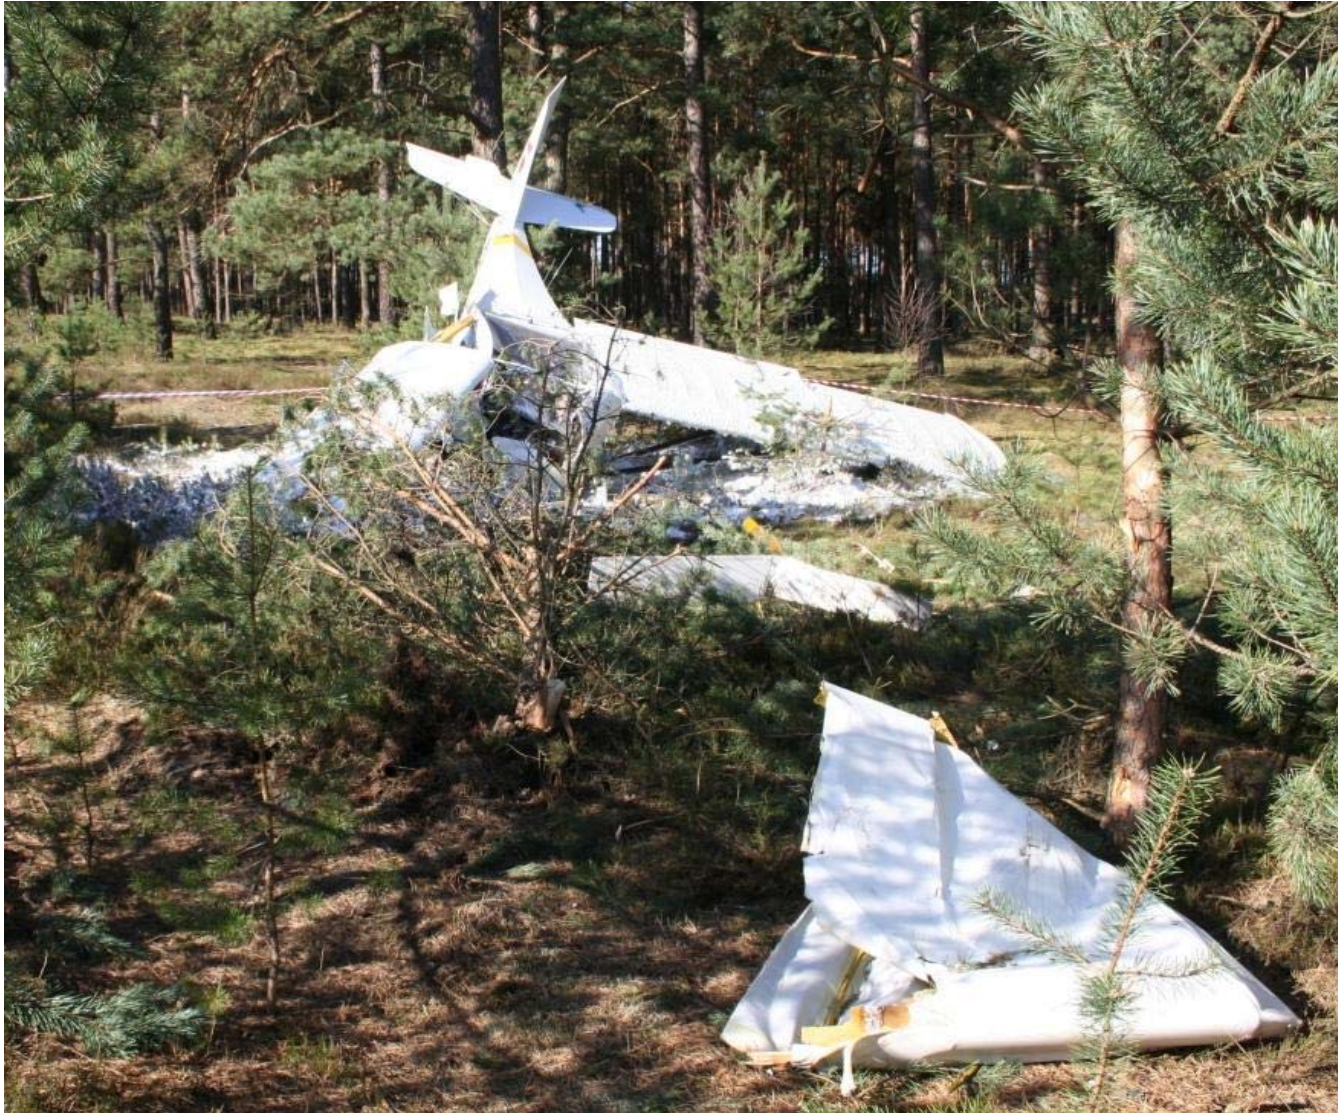
# Wypadek MW-96 Sršeň; 13.04.2007r.; Borne Sulinowo.

- wykonanie lotu pomimo braku umiejętności i kwalifikacji formalnych;
- spadek mocy silnika podczas wznoszenia po starcie;
- przeciągnięcie, korkociąg.

- brak instrukcji użytkowania w locie i świadectwa sprawności;
- uszkodzona rurka pitot;
- nie uruchomienie rakietowego systemu ratunkowego;
- obsługa przez osoby nieuprawnione;
- **Całkowity brak nadzoru** nad działalnością lotniczą członków Stowarzyszenia Lotniczego działających w Bornem Sulinowie.

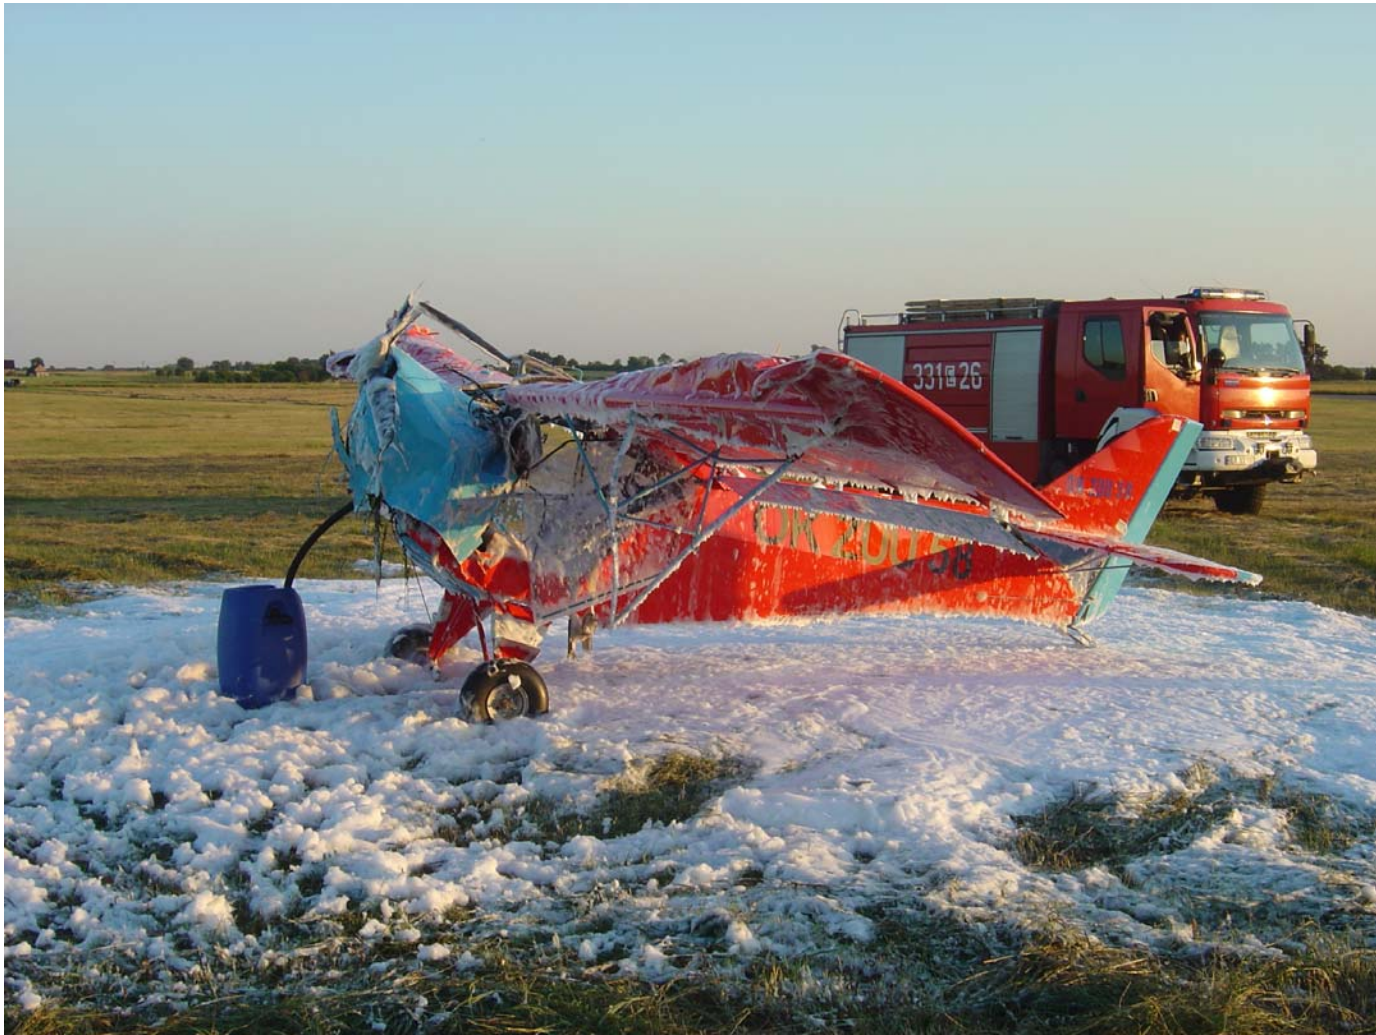
## JAS 1 AMOS 17. 06. 2007.

- ODERWANIE SAMOLOTU NA DUŻYCH KĄTACH NATARCIA
- H ~ 30-40 M - KORKOCIĄG,
- ZDERZENIE PIONOWE Z ZIEMIĄ,
- PILOT BEZ ŚWIADECTWA KWALIFIKACJI PILOTA (polskie świadectwo kwalifikacji pilota motolotni),
- LOTY WCZEŚNIEJSZE - po lądowaniu postawienie na śmigle - (brak informacji w PKBWL)
- ROLA ZARZĄDZAJĄCEGO LOTNISKIEM.

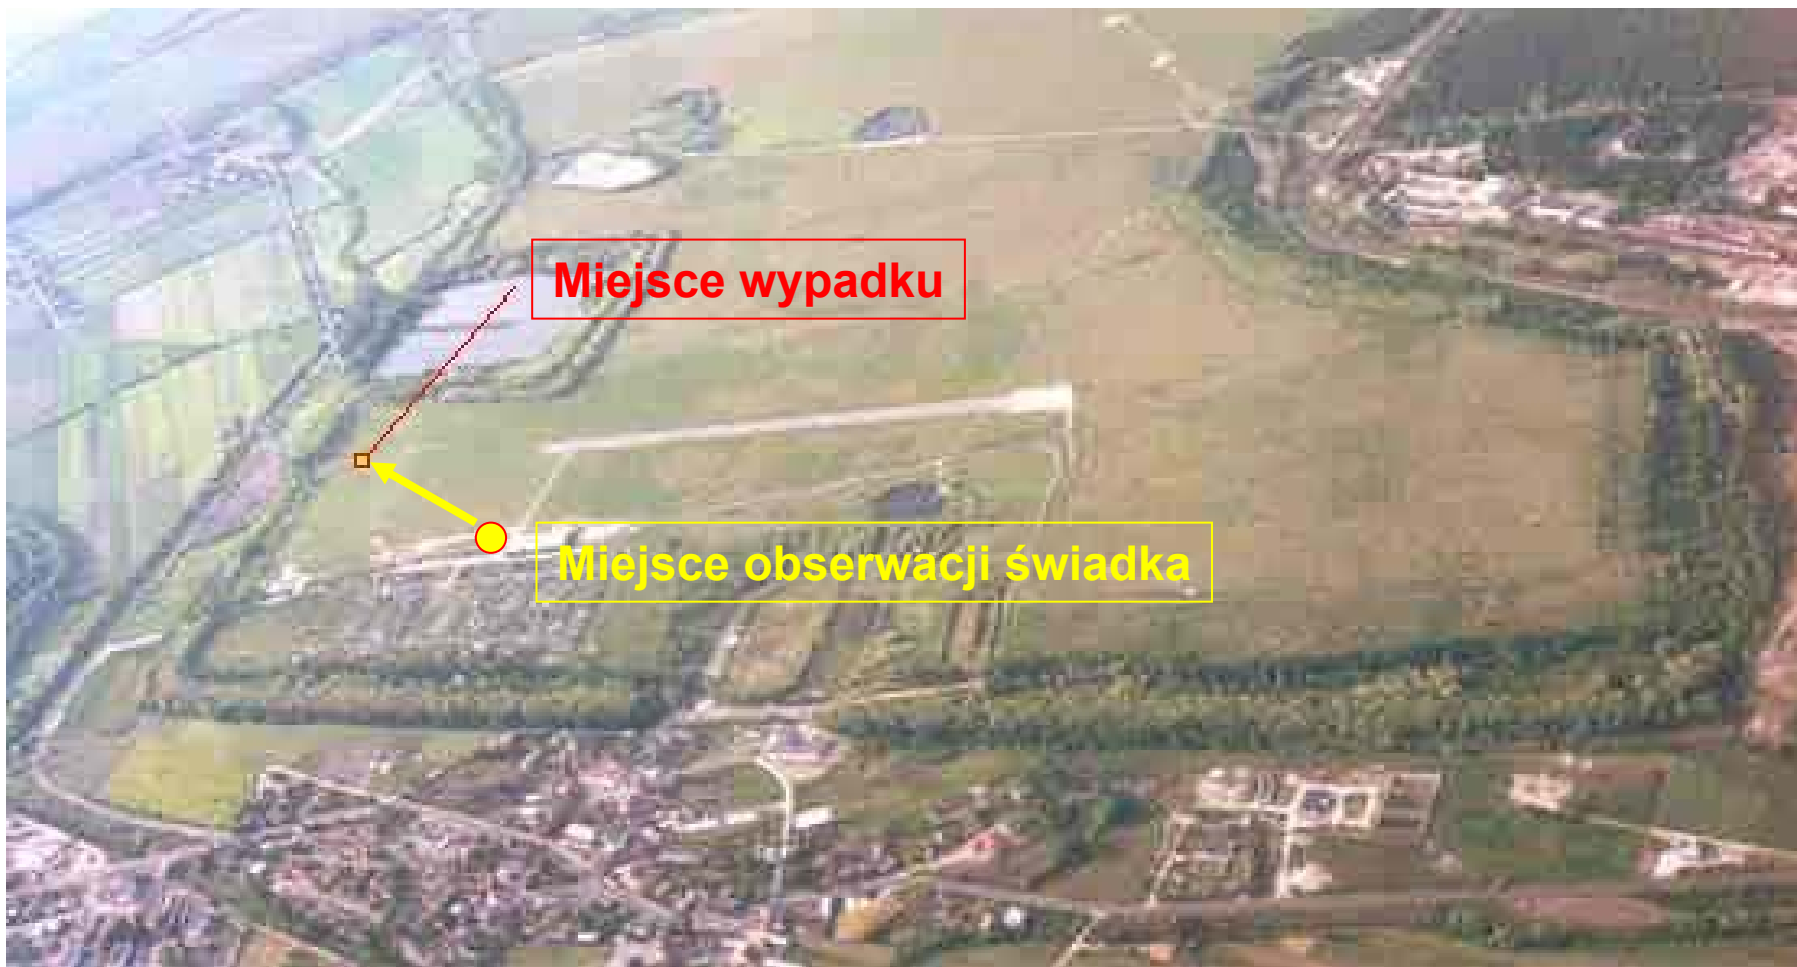
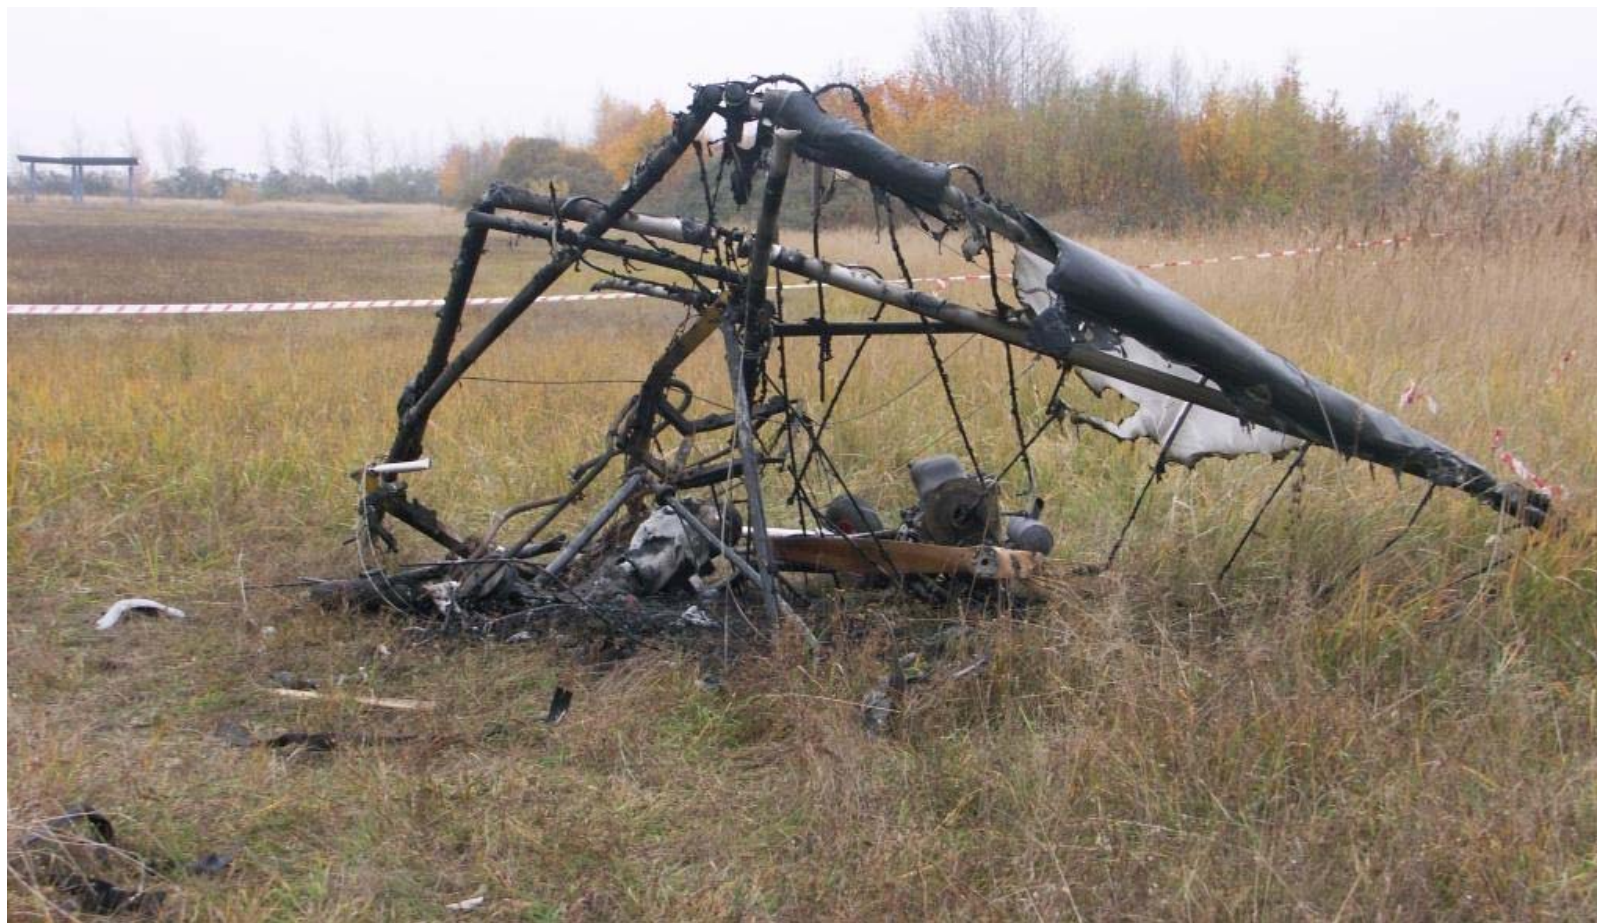
***Motolotnia; 28 października 2007 r.,  
Kazimierz Biskupi godz. 16.55.***

Lot z pasażerem na **przednim fotelu**.

Wykonanie na małej wysokości głębokiego zakrętu połączanego z ześlizgiem na skrzydło.

Nie można wykluczyć **ingerencji pasażera**.

**Brak wyposażenia** sterownicy w **dodatkowe uchwyty**, ułatwiające sterowanie motolotnią z tylnego fotela.

Duże **obciążenie** motolotni, co utrudniało wyprowadzenie motolotni z ześlizgu.

Wykonanie lotu w **zapadających ciemnościach** (24 min. po zachodzie).

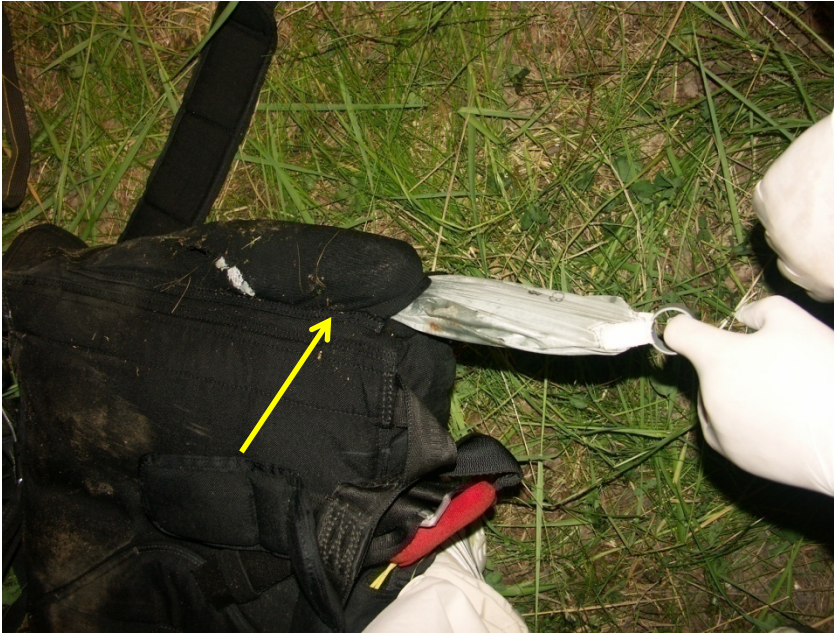
# Łódź - 1.06. 2007 r. - spadochron Para-Foil 282.

- Mistrzostwa Polski w Wieloboju Spadochronowym
- **752 skok,**
- skok na celność lądowania z z wysokości 1000 m.
- zablokowanie w kieszonce pokrowca pilocika miękkiego

**Nadmierne zużycie materiału kieszonki spadochronu wyciągającego (pilocika miękkiego).**

**Zaklinowania pilocika podczas próby otwarcia spadochronu głównego.**

**Nie zastosowanie procedury postępowania w sytuacji awaryjnej.**

**Brak automatu AAD na spadochronie zapasowym.**

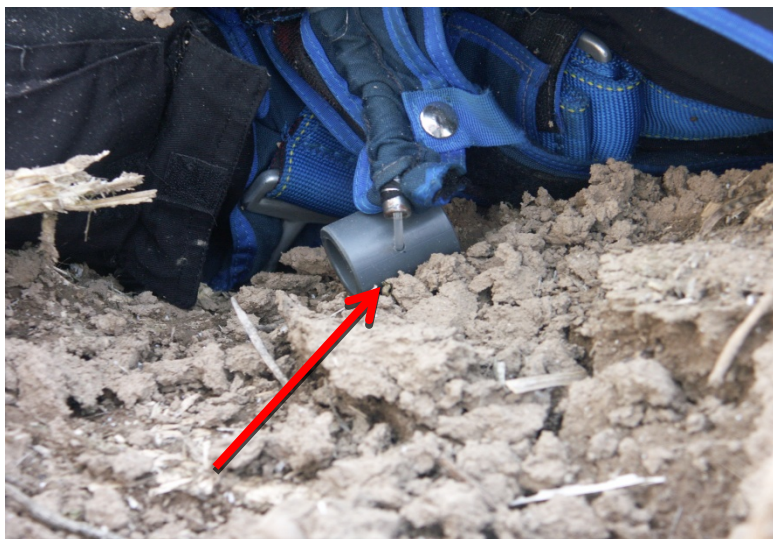
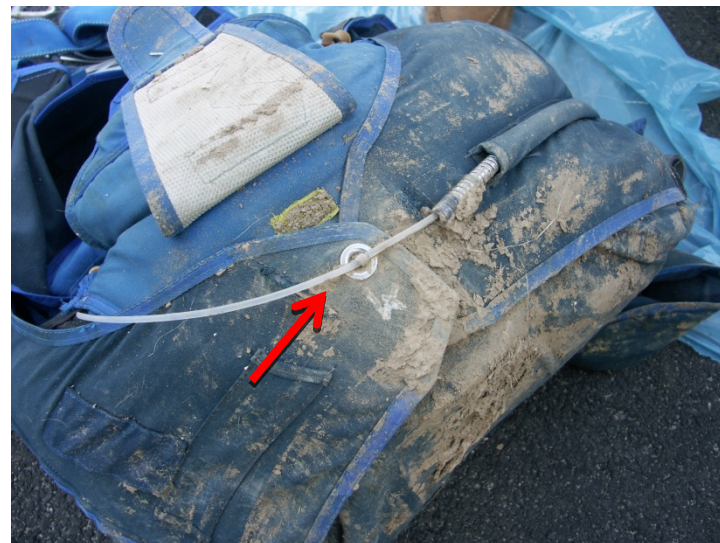
# Mirosławice 14 lipca 2007 r. - spadochron PD-230.

- **pierwszy skok w życiu** na linę desantową H= 1500m.
- nie otwarcie pokrowca spadochronu głównego.
- na wysokości poniżej 20m otwarcie spadochronu zapasowego
- brak automatu otwarcia spadochronu zapasowego.

- **pokrowiec** **zapięty** **równocześnie** **na dwa systemy otwarcia**: na uchwyt i na linę desantową.
- pokrowiec spadochronu głównego zamknięty pomimo wyciągnięcia liny desantowej.

- spadochron **nie rekomendowany** dla uczniów;
- uczeń nie przygotowany do otwarcia spadochronu głównego za pomocą uchwytu wyzwalającego;
- zajęcia i przygotowanie prowadziła osoba **nie mająca odpowiednich uprawnień instruktora spadochronowego**;
- brak procedur wydawania spadochronów;
- nadzór instruktorski nie potwierdzony podpisem instruktora;
- brak procedur przeprowadzania przygotowania i kontroli przed skokiem ucznia-skoczka.
