# Krajowa Konferencja Bezpieczeństwa Lotów RP

**Studium wybranych zdarzeń lotniczych  
w międzynarodowym  
transporcie komercyjnym**

Jan Smajdor  
Biuro Prezesa  
Urząd Lotnictwa Cywilnego

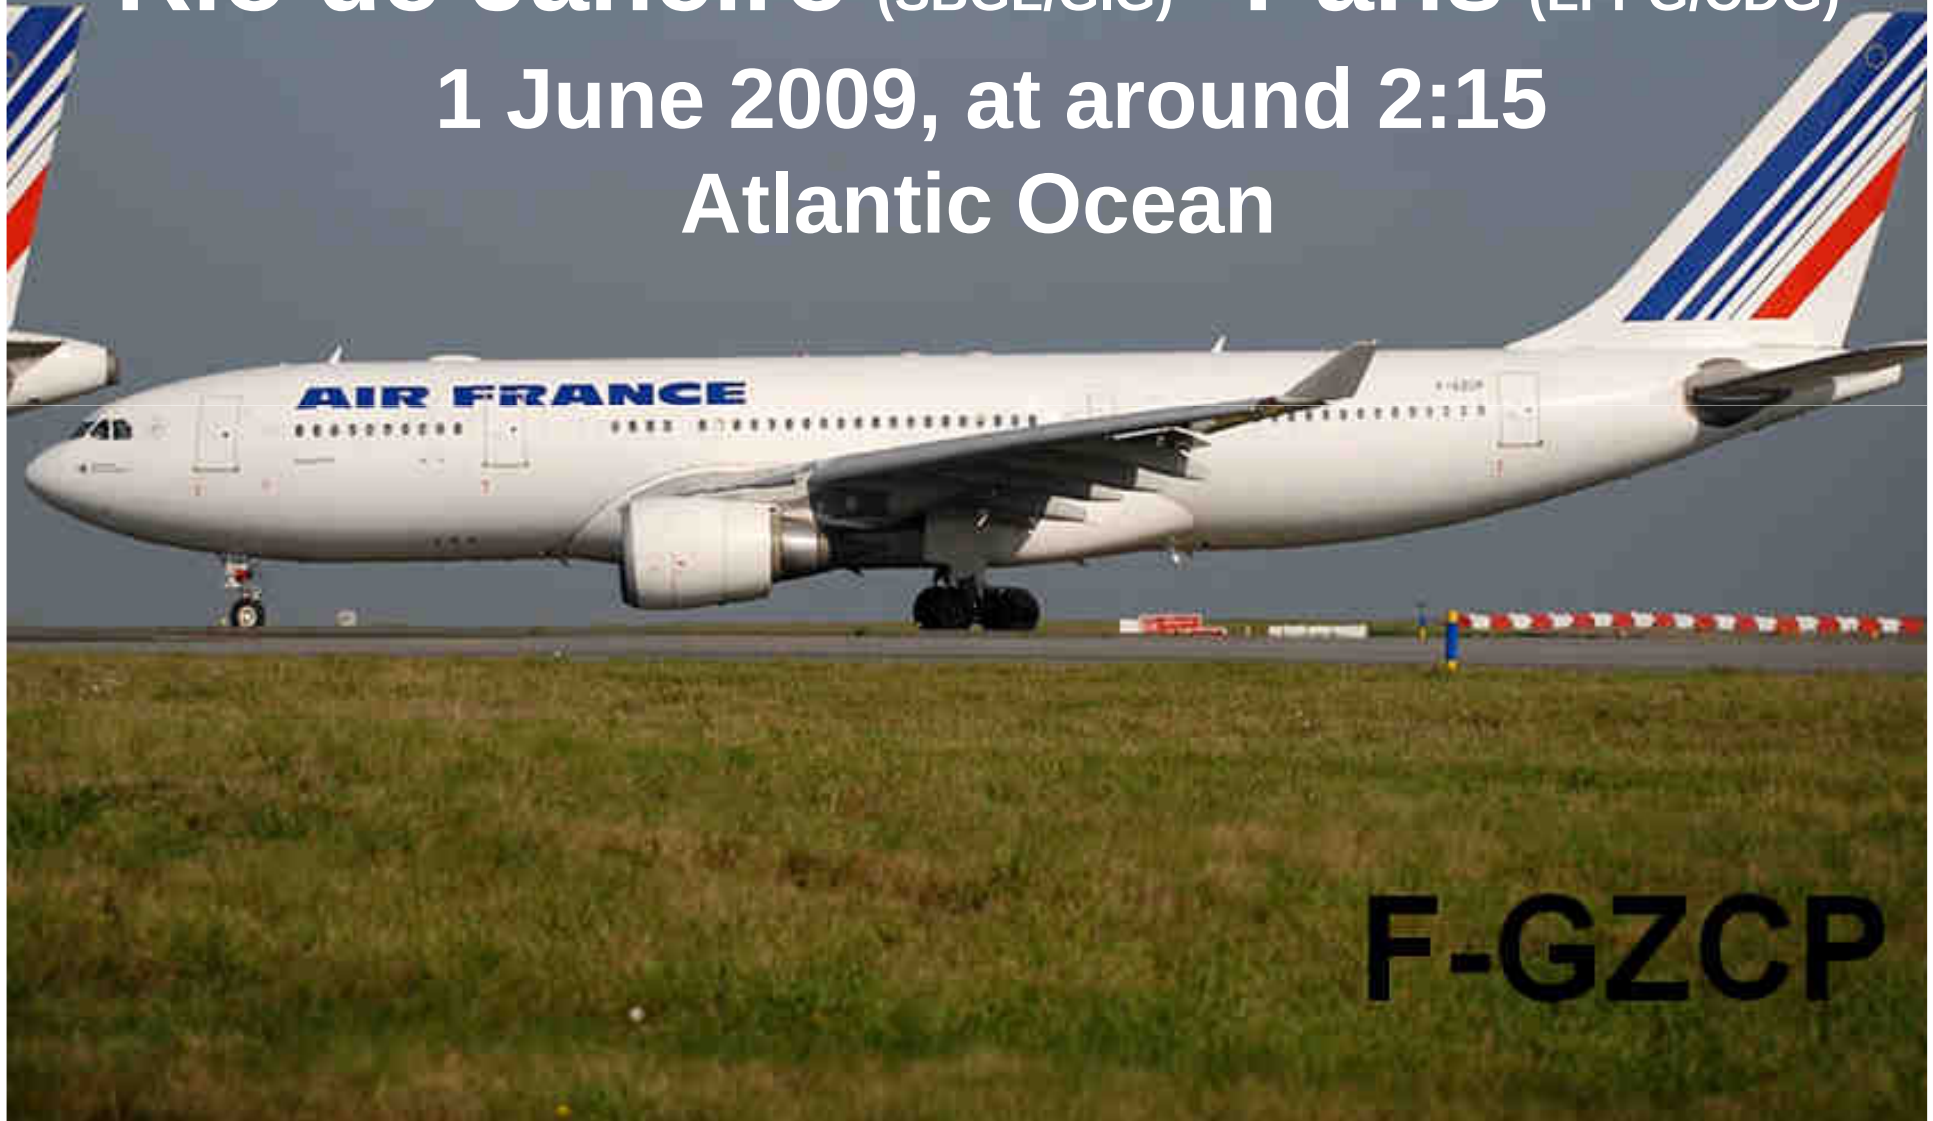
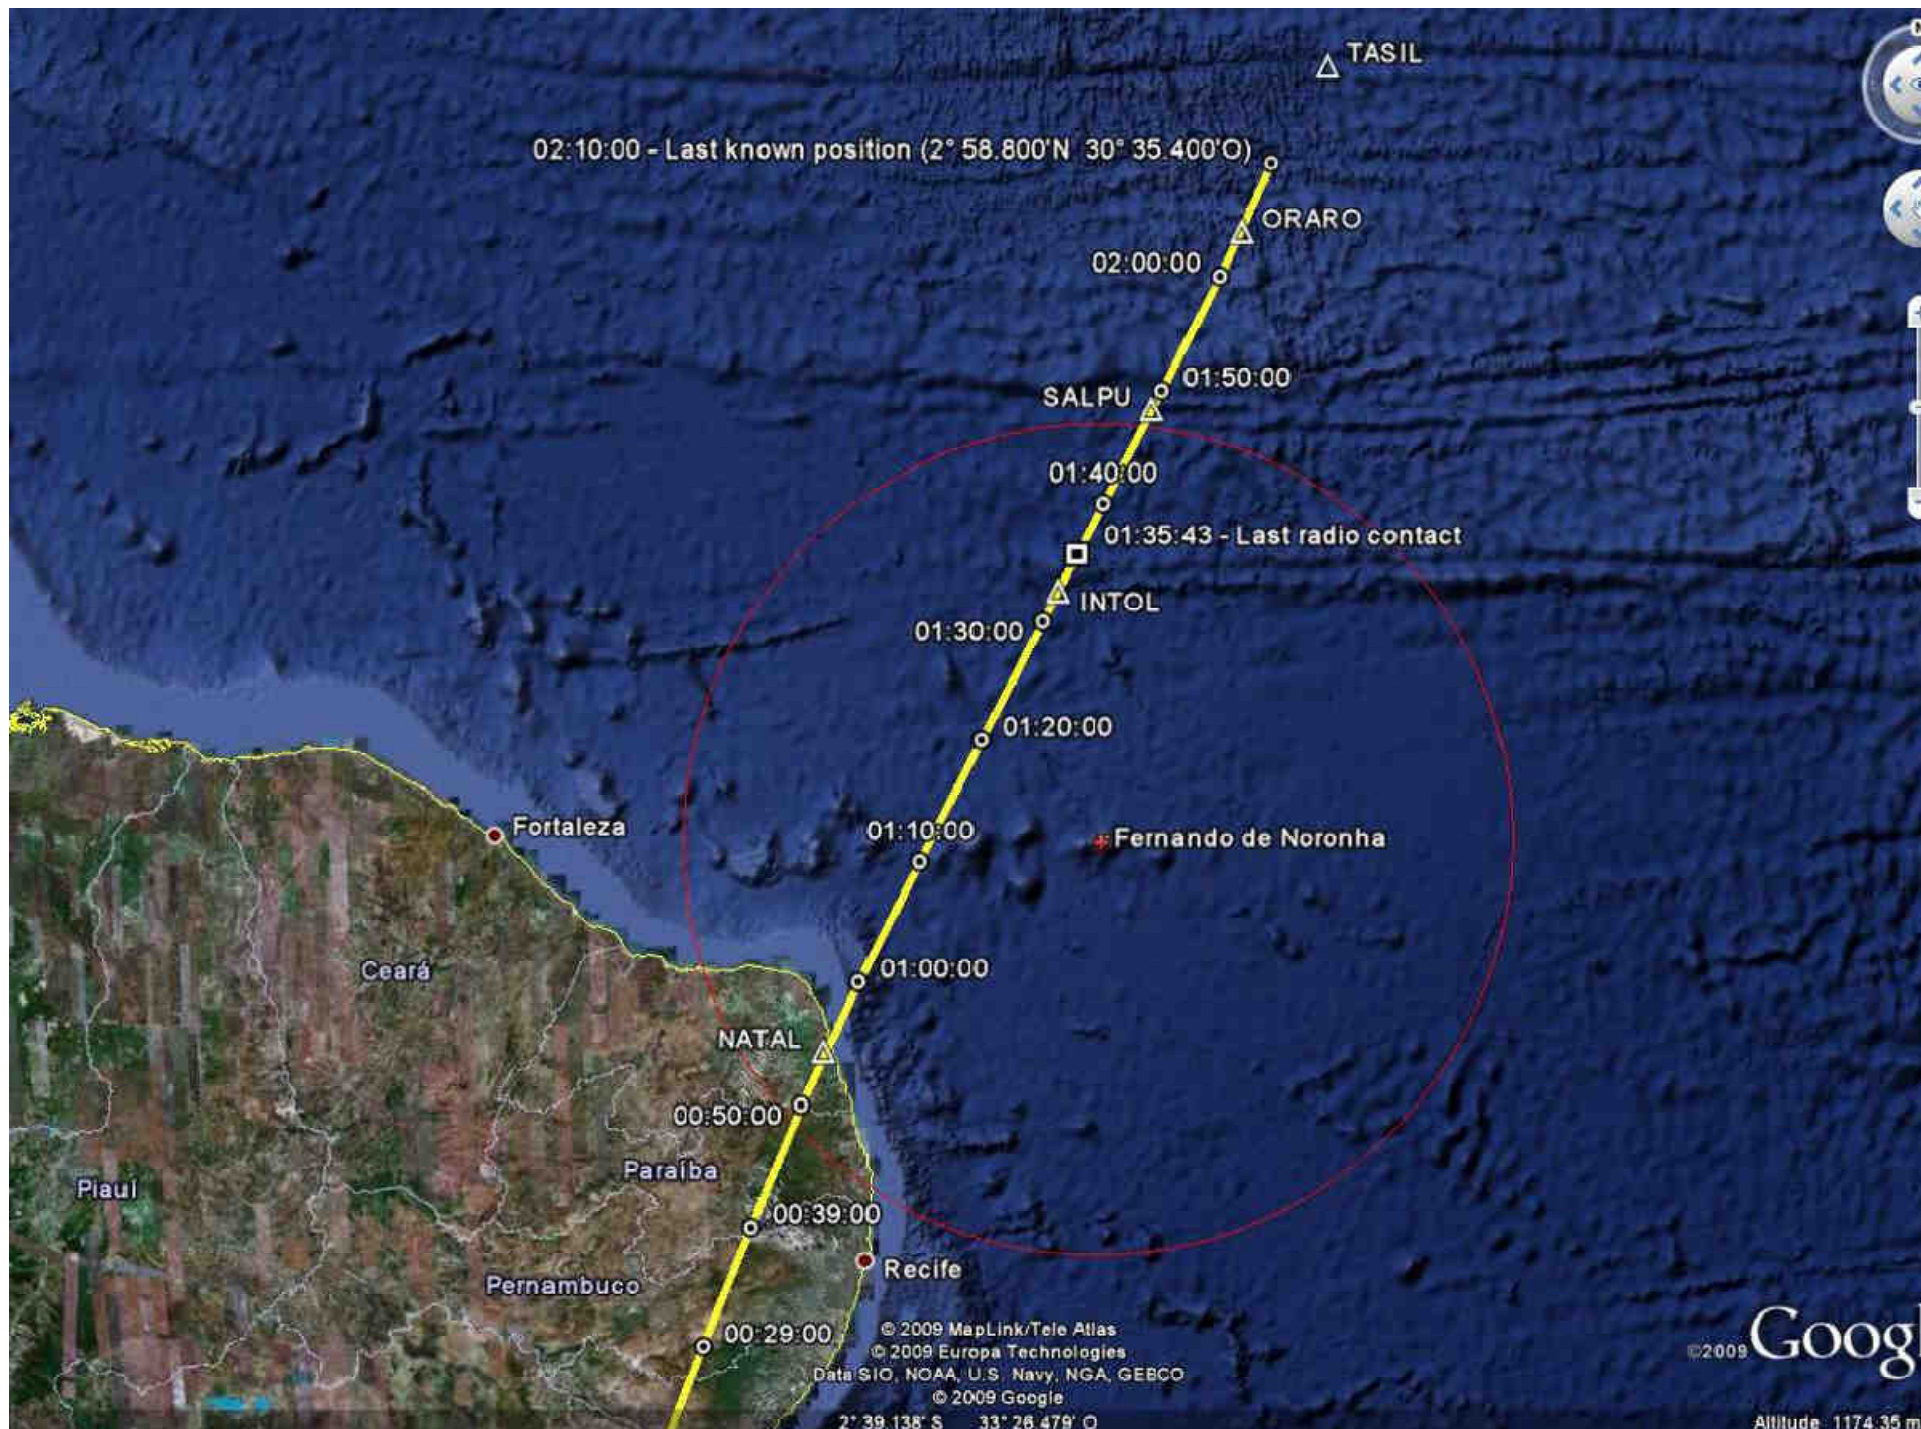
**Flight AF- 447,**  
**Rio de Janeiro (SBGL/GIG) – Paris (LFPG/CDG)**  
**1 June 2009, at around 2:15**  
**Atlantic Ocean**

| Lp. | Data | Operator | Typ / Znaki | Miejsce | Liczba ofiar<br>załoga/paps | Ilość osób<br>załoga/paps | Faza lotu |
|---|---|---|---|---|---|---|---|
| <i>Flight AF-447, Rio de Janeiro-Paryż. Na FL-350, o godz. 02:15 samolot zniknął z kontroli lotów. ACARS wysłał 24 automatyczne informacje o niesprawności wielu systemów. Znalezione części samolotu, nie rozpakowane kamizelki, złożone fotele stewardess, pozwalają przypuszczać, że samolot nie rozpadł się w powietrzu, nie było dekompresji, uderzył płasko z dużym przyspieszeniem w wodę. Ukazały się 2 raporty wstępne BEA.</i> | | | | | | | |

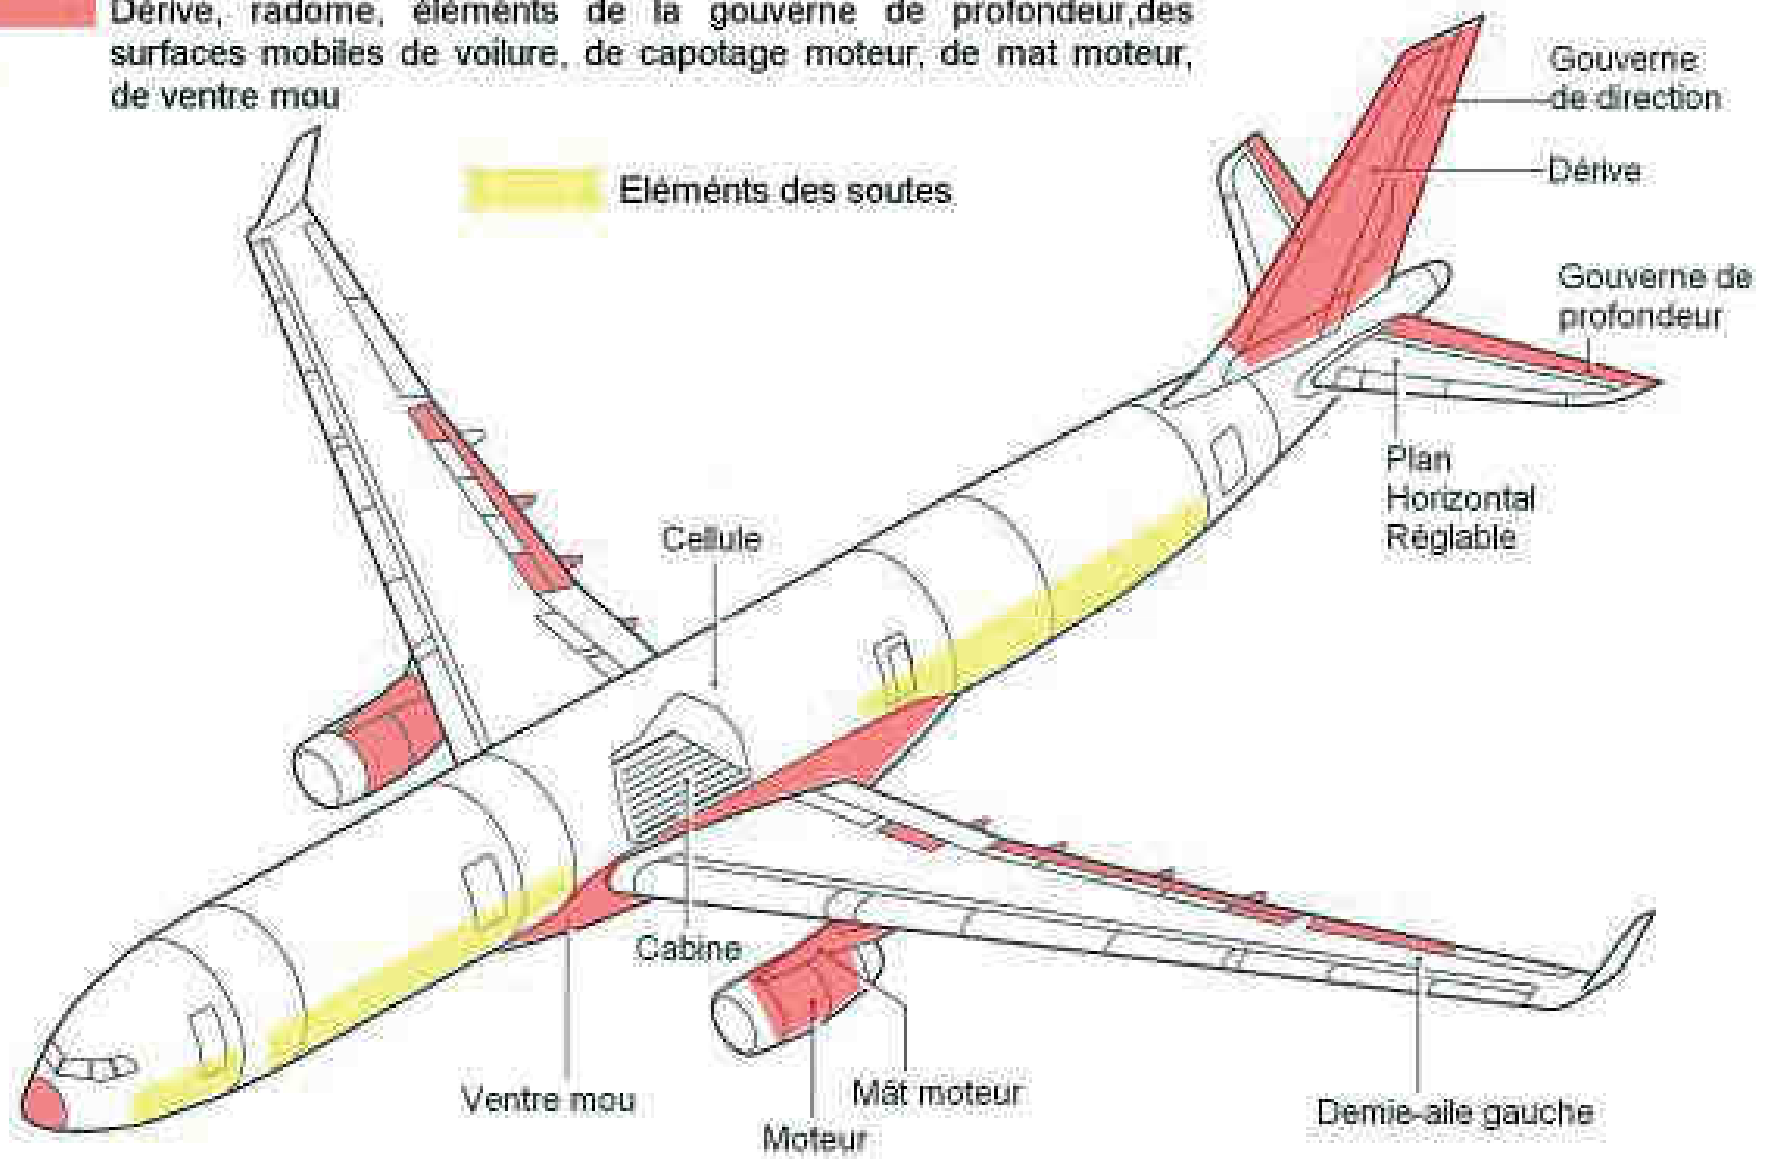
Dérive, radome, éléments de la gouverne de profondeur, des surfaces mobiles de voilure, de capotage moteur, de mât moteur, de ventre mou

Eléments des soutes

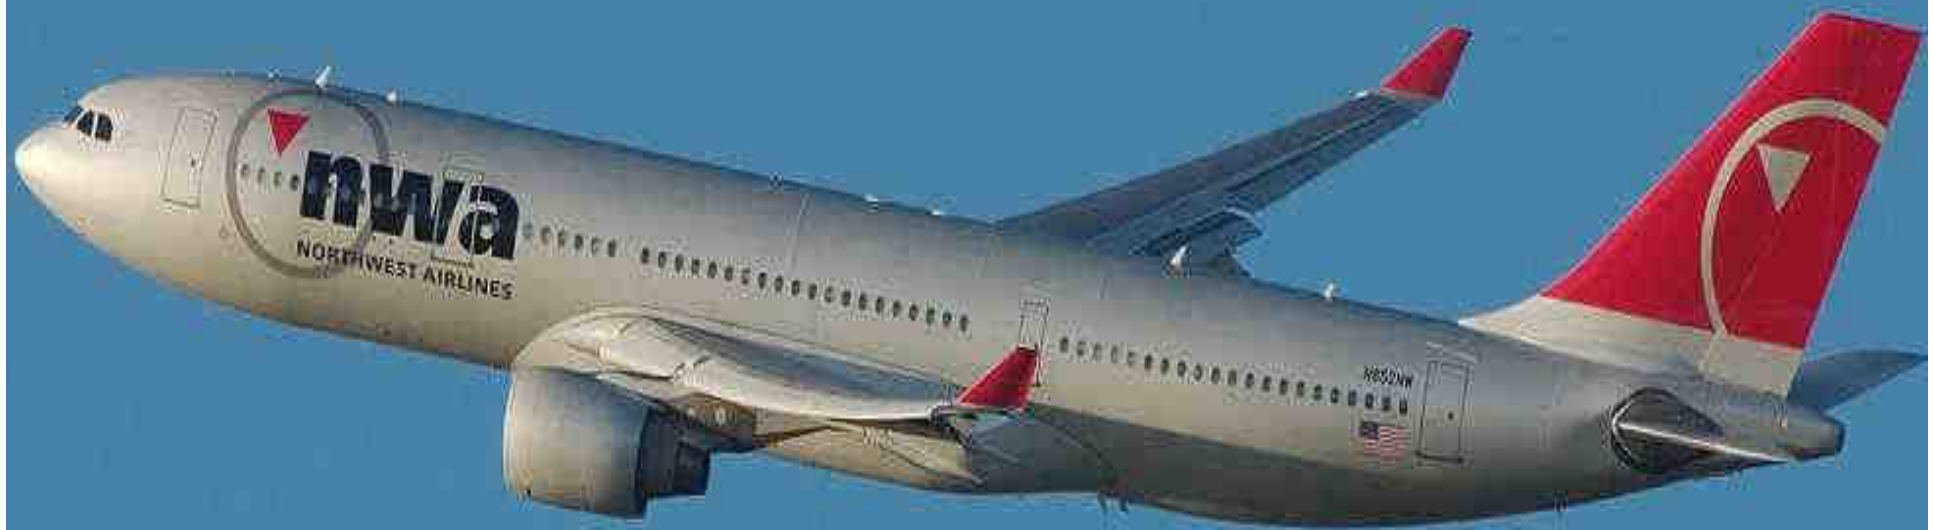
**13.08.2009. 10:00 loc.**  
**NORTHWEST AIRLINES, NWA-8**  
**Hong Kong-Tokio, N805NW**

Yesterday while coming up from Hong Kong to Tokyo , a 1700nm 4hr. flight, we experienced the same problems Air France had while flying thru bad weather.

The problem I suspect is the pitot tubes ice over and you loose your airspeed indication along with the auto pilot, auto throttles and rudder limit protection. The rudder limit protection keeps you from over stressing the rudder at high speed.

Entering the cloud tops we experienced just light to moderate turbulence. (The winds were around 30kts at altitude.) After about 15 sec. we encountered moderate rain. We thought it odd to have rain streaming up the windshield at this altitude and the sound of the plane getting pelted like an aluminum garage door. It got very warm and humid in the cockpit all of a sudden.

Jerry Staab, the Capt. hand flew the plane on the shortest vector out of the rain. The airspeed indicators briefly came back but failed again.. The failure lasted for THREE minutes. We flew the recommended 83%N1 power setting. When the airspeed indicators came back. we were within 5 knots of our desired speed. Everything returned to normal except for the computer logic controlling the plane. (We were in alternate law for the rest of the flight.)

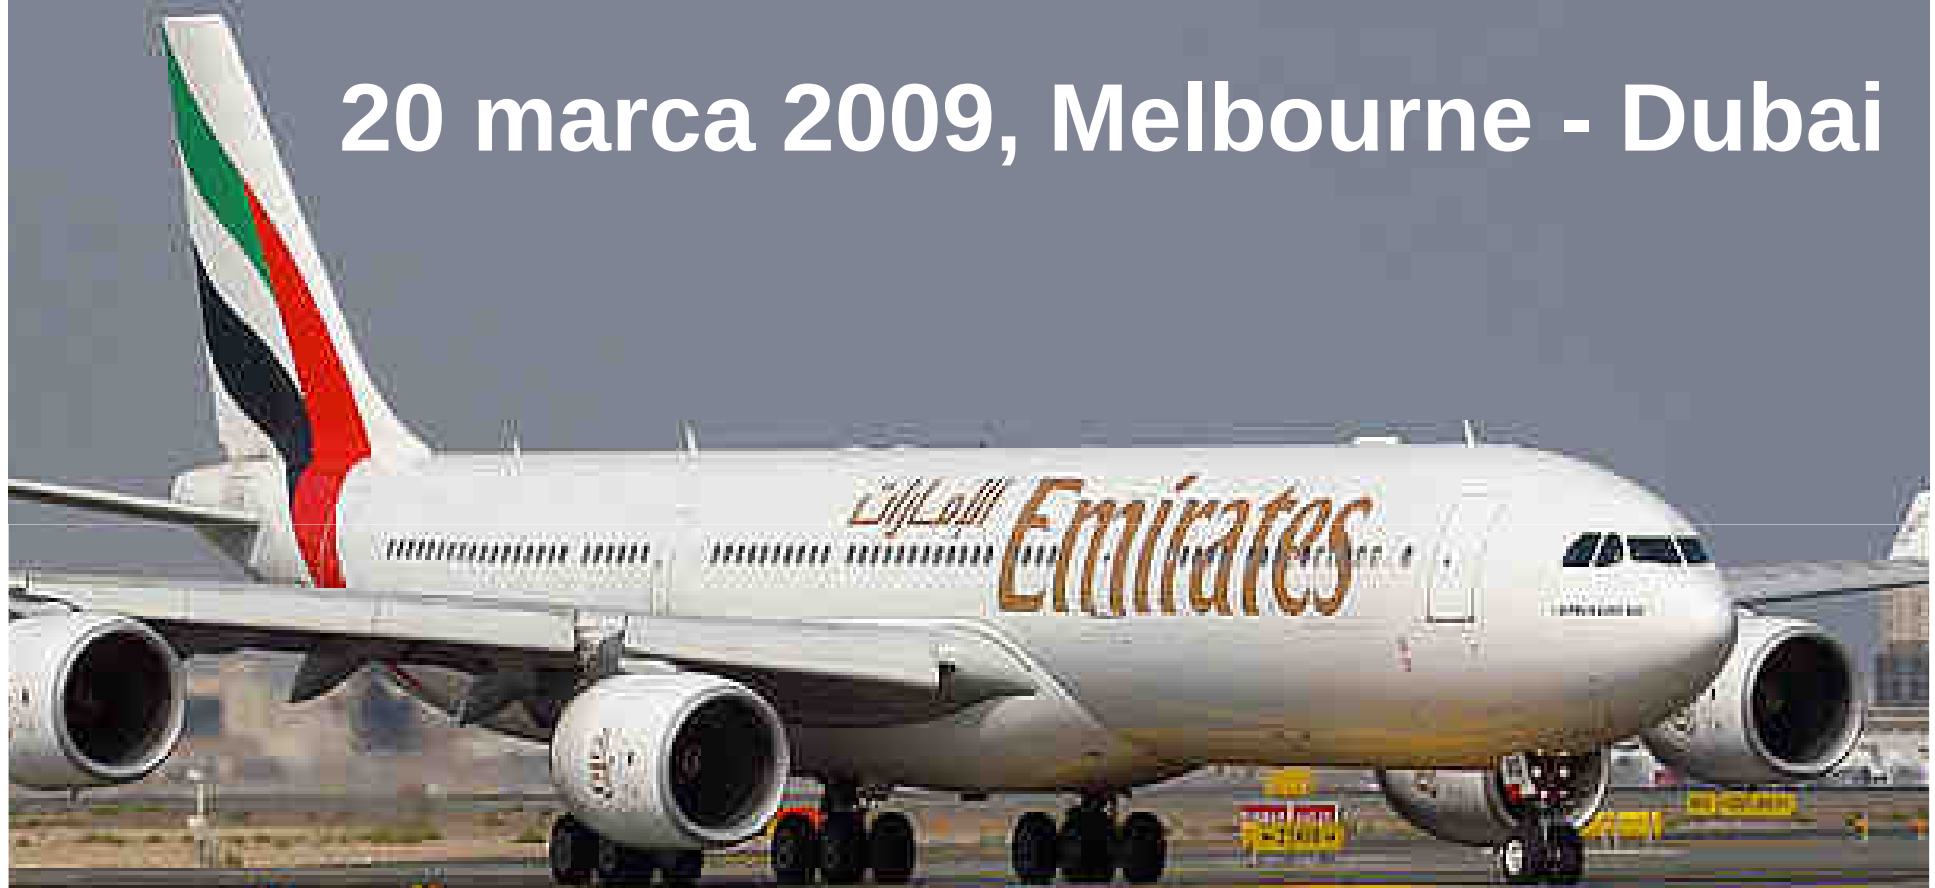
# Flight EK407, A340

| L p | Data | Operator | Typ / Znaki | Miejsce | Liczba rannych załoga/paps | Ilość na pokładzie załoga/paps | Faza lotu |
|---|---|---|---|---|---|---|---|
| Flight EK-407 Melbourne-Dubaj. W trakcie rotacji zbyt wolna reakcja samolotu, po mocniejszym ściągnięciu wolantu i jednoczesnym zastosowaniu mocy startowej samolot oderwał się na dużych kątach natarcia uderzając tylną częścią kadłuba (tailstrike) o pas i światła graniczne. Zła kalkulacja mocy do startu. Do FMC wprowadzono ciężar o 100 ton ! mniejszy od właściwego. (vide: Londyn, LOT-282). | | | | | | | |

Flight EK407 suffered a tailstrike on takeoff from Melbourne. The airplane returned to Melbourne. There were reports of smoke filling the cabin.

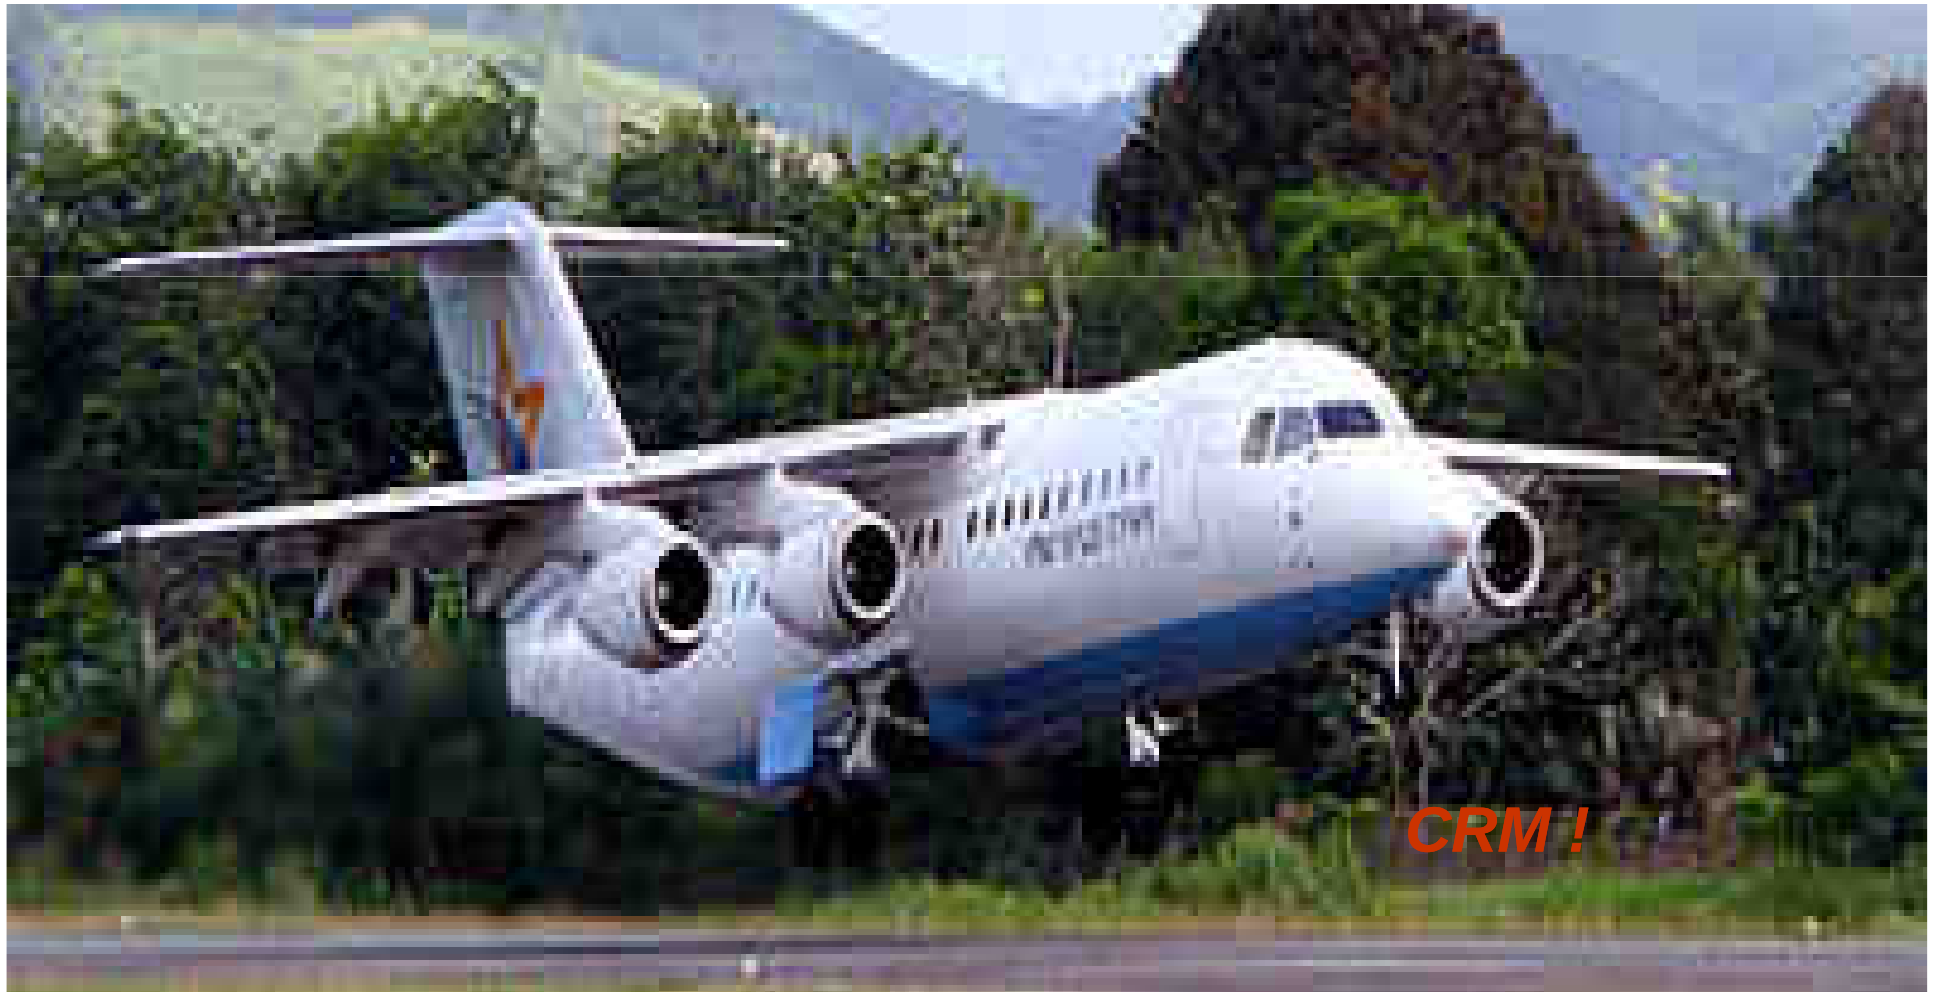
**09 April 2009, 07:43 loc. BAe146-300, PK-BRD,  
Aviastar Mandiri  
Jayapura (DIJ/WAJJ) - Wamena (WMX/WAJW)  
Indonesia - Papua**

| Lp | Data | Operator | Typ / Znaki | Miejsce | liczba ofiar<br>załoga/paps | Ilość osób<br>załoga/paps | Faza lotu |
|---|---|---|---|---|---|---|---|
| <i>Flight Sentani-Wamena. Zderzenie ze wzgórzem Pikei 3.5 Nm od lotniska. Lekceważenie wszystkich, różnych i wielokrotnych sygnałów EGPWS. Lekceważenie podpowiedzi i uwag F/O, mechanika i loadmastera. Brak współpracy. CRM !!!</i> | | | | | | | |

1. A four-engine British Aerospace 146-300, registered PK-BRD, was destroyed when it impacted a mountainside while on approach to Wamena (WMX), Indonesia. All six crew members were killed.
