# Krajowa Konferencja Bezpieczeństwa Lotów Lotnictwa Cywilnego

**Lotnictwo ogólne w 2010 r.**

**Państwowa Komisja Badania Wypadków Lotniczych**

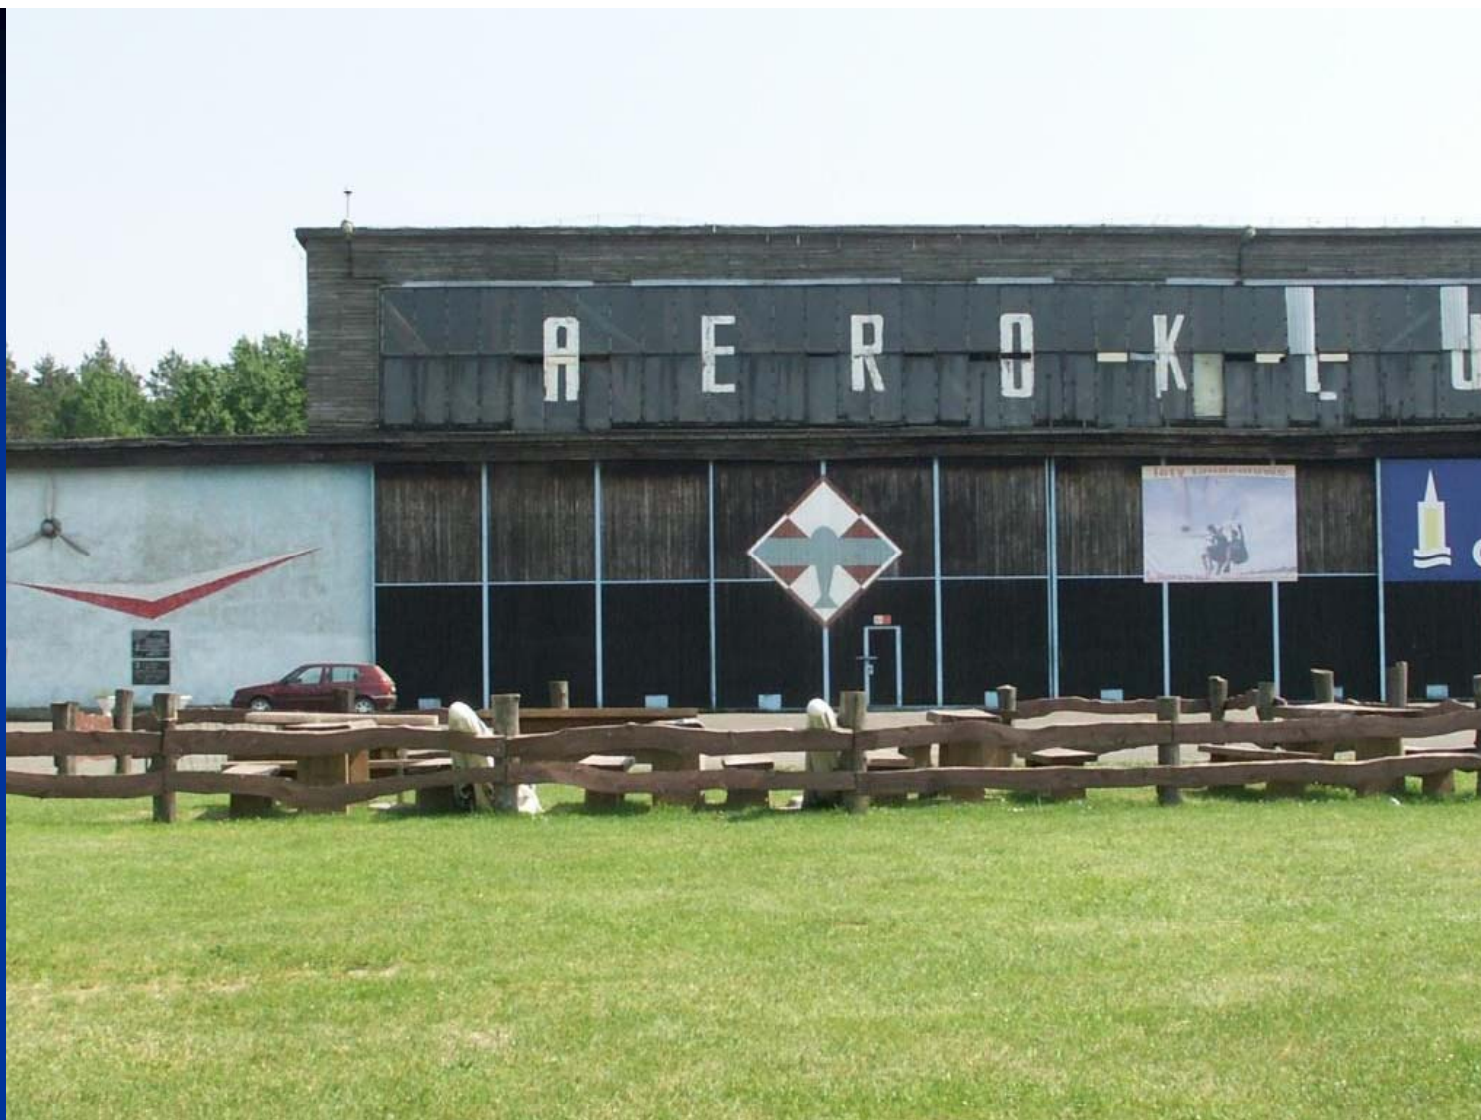
Podstawowym błędem był brak kontroli aktualnej wysokości lotu. Błędna była również koncepcja końcowej fazy skoku, ponieważ skoczek, już po przeleceniu około 100 metrów poza strefę lądowania i będąc na wysokości około 100m, nie pozostawił sobie żadnej możliwości zmiany miejsca lądowania. Lecąc z wiatrem na wprost przed sobą miał hangar, za hangarem las, z jego lewej strony znajdował się budynek Aeroklubu Opolskiego, a z prawej inne przeszkody terenowe. Jedyną możliwością bezpiecznego lądowania było wykonanie płytkiego zakrętu o 180 stopni (z minimalną utratą wysokości), jednak pod warunkiem posiadania odpowiedniej wysokości lotu i utrwalonych umiejętności wykonania takiego zakrętu. W omawianym przypadku, zabrakło i odpowiedniej wysokości i wystarczających umiejętności skoczka. Co gorsza, będąc na małej wysokości, skoczek ściągając przednią taśmę nośną, spowodował dużo większą utratę wysokości, niż gdyby przed wykonaniem zakrętu płynnie zmniejszył prędkość postępową, a zakręt wykonał ściągając jeden uchwyt sterowniczy o około 50 %, a drugi o około 75%.

*Widok na ogrodzenie ogródka gastronomicznego.  
Zdjęcie wykonane z kierunku przeciwnego do kierunku końcowej fazy lotu skoczka.*

1. Niewłaściwe rozplanowanie podejścia do lądowania, co w końcowej fazie skoku doprowadziło do lotu skoczka na małej wysokości i w pobliżu przeszkód terenowych;
2. Wykonanie zakrętu do lądowania na zbyt małej wysokości, co doprowadziło do zderzenia skoczka z ziemią i ogrodzeniem przy dużej prędkości postępowej.

Okolicznością sprzyjającą był brak odpowiednich umiejętności niezbędnych do zastosowanej przez skoczka techniki lądowania.

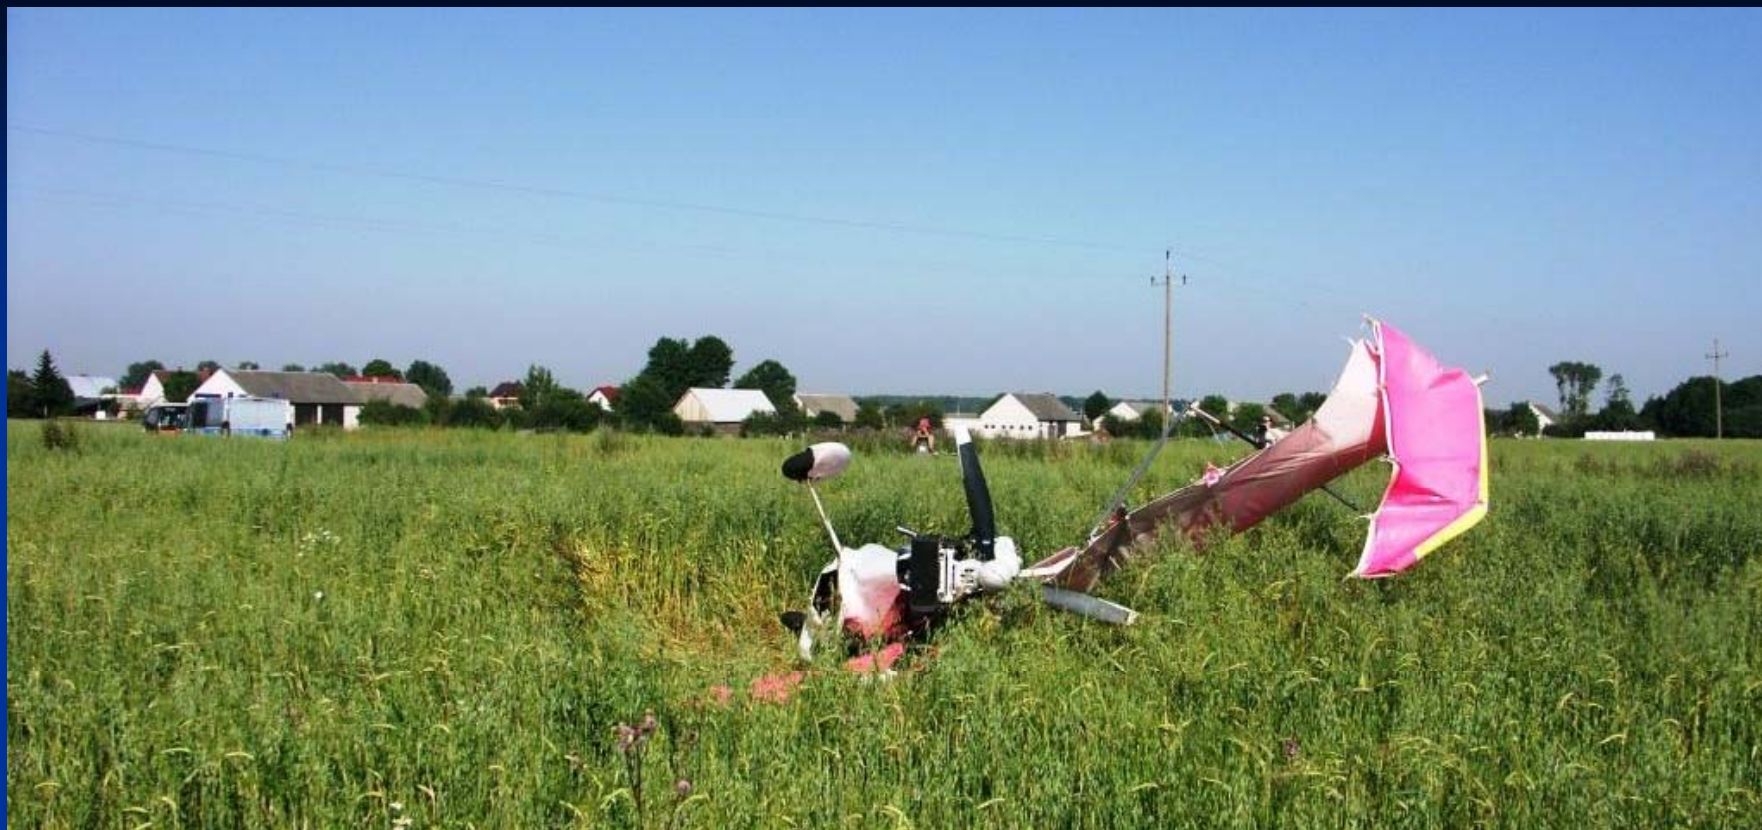
Stwierdzono, iż pilot motolotni SP-MWAC lecąc sprawną motolotnią podjął spontaniczną decyzję o obniżeniu lotu do wysokości około 10m AGL. W czasie obniżania lotu, pomimo stosunkowo dużego doświadczenia lotniczego, swoją uwagę najprawdopodobniej skupił na osobach idących polną drogą. Zdaniem Komisji miało to wpływ na znaczne ograniczenie lub zaniechanie obserwacji przeszkód terenowych i doprowadziło do zderzenia się motolotni z przewodem linii elektrycznej. Zderzenie z przewodem linii elektrycznej spowodowało gwałtowne zmniejszenie prędkości lotu motolotni, co doprowadziło do niekontrolowanego przez pilota zderzenia z ziemią. Śmierć pilota spowodowana była obrażeniami ciała, jakich doznał w trakcie zderzenia się motolotni z ziemią.

*Widok miejsca wypadku. W głębi zdjęcia widoczna linia elektryczna, z którą zderzyła się motolotnia.*

Obniżenie wysokości lotu motolotni poniżej wysokości bezpiecznej, co spowodowało zderzenie z przeszkodą terenową – linią elektryczną.

**Komisja przypomina, że linie elektryczne, a w szczególności przewody przebiegające pomiędzy słupami są trudne do zauważenia podczas lotu i jedynym pewnym sposobem uniknięcia kolizji z nimi jest utrzymywanie bezpiecznej wysokości lotu, tak jak to zostało określone w obowiązujących przepisach.**

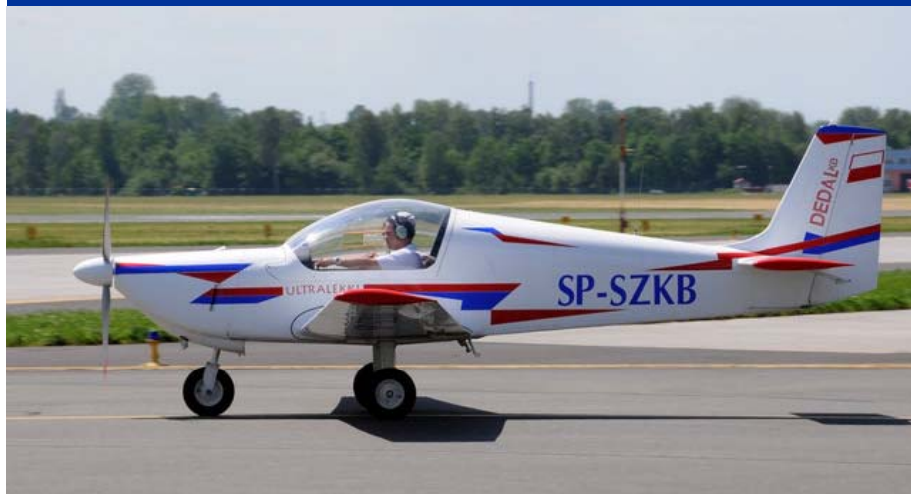
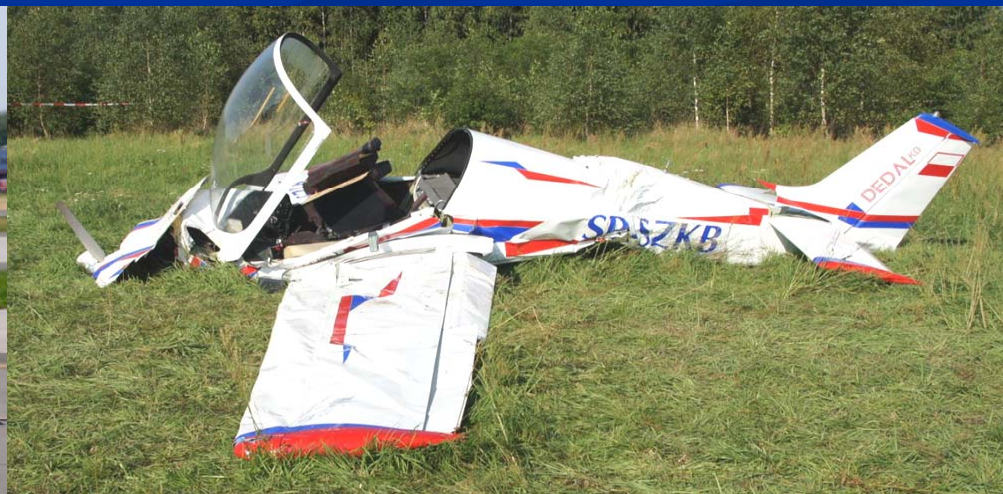
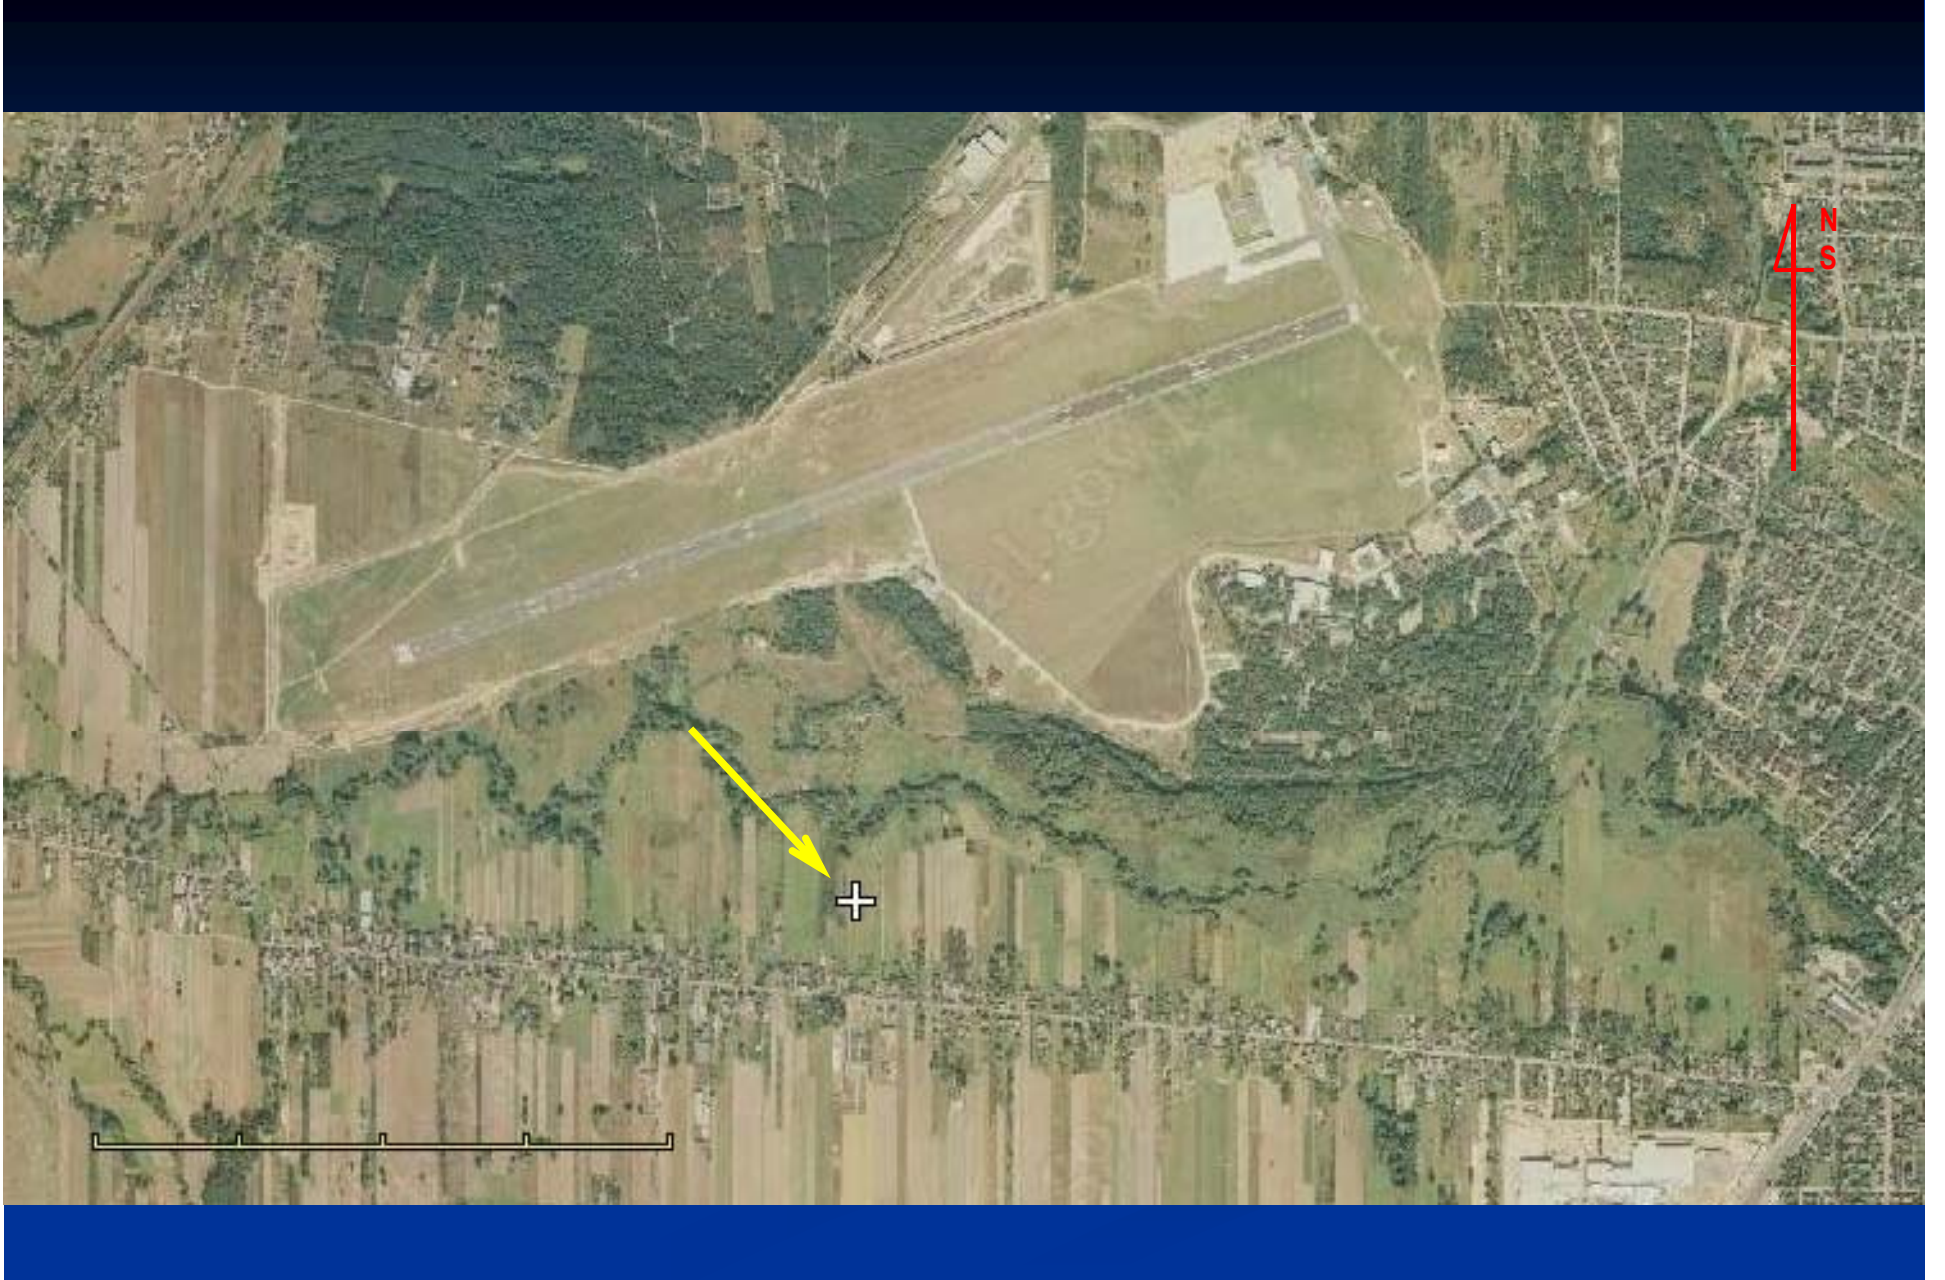
# **Samolot ultralekki DEDAL KB, SP-SZKB**

W dniu 21 sierpnia 2010 roku od godziny 10:37 (LMT) pilot wykonywał loty samodzielne po kręgu nad lotniskiem Łódź/Lublinek (EPLL). Podczas siódmego w tym dniu lotu, w okolicach II zakrętu w lewym kręgu do pasa 25, samolot będąc na wysokości około 250 m, wpadł w lewy korkociąg i zderzył się z ziemią. Zdarzenie nastąpiło o godzinie 11:15 (LMT). Pilot samolotu poniósł śmierć na miejscu zdarzenia a samolot uległ zniszczeniu.

- Ponad dwuletni proces szkolenia pilota do uzyskania licencji PPL(A), podczas którego wystąpiły dwie długie przerwy w wykonywaniu lotów;
- W krytycznym locie pilot prawdopodobnie nie schował klap po starcie (wypuszczone klapy potwierdza analiza techniczna)
- Ślady zderzenia z ziemią oraz uszkodzenia samolotu świadczą, że pochylenie samolotu w korkociągu nie było duże co wskazuje na to, że prawdopodobnie był to korkociąg płaski.
- Nie znaleziono przyczyny technicznej, która mogłaby spowodować samoczynne zmniejszenie mocy silnika w powietrzu;

**błąd w technice pilotowania polegający na przeciągnięciu samolotu i wejściu w lewy korkociąg na małej wysokości, co doprowadziło do zderzenia z ziemią.**

1. Prawdopodobna utrata mocy silnika;
2. Nieprawidłowa podzielność uwagi w kabinie co doprowadziło do przeciągnięcia samolotu;
3. Brak doświadczenia pilota na samolotach ultralekkich i niewielkie, ogólne doświadczenie lotnicze.

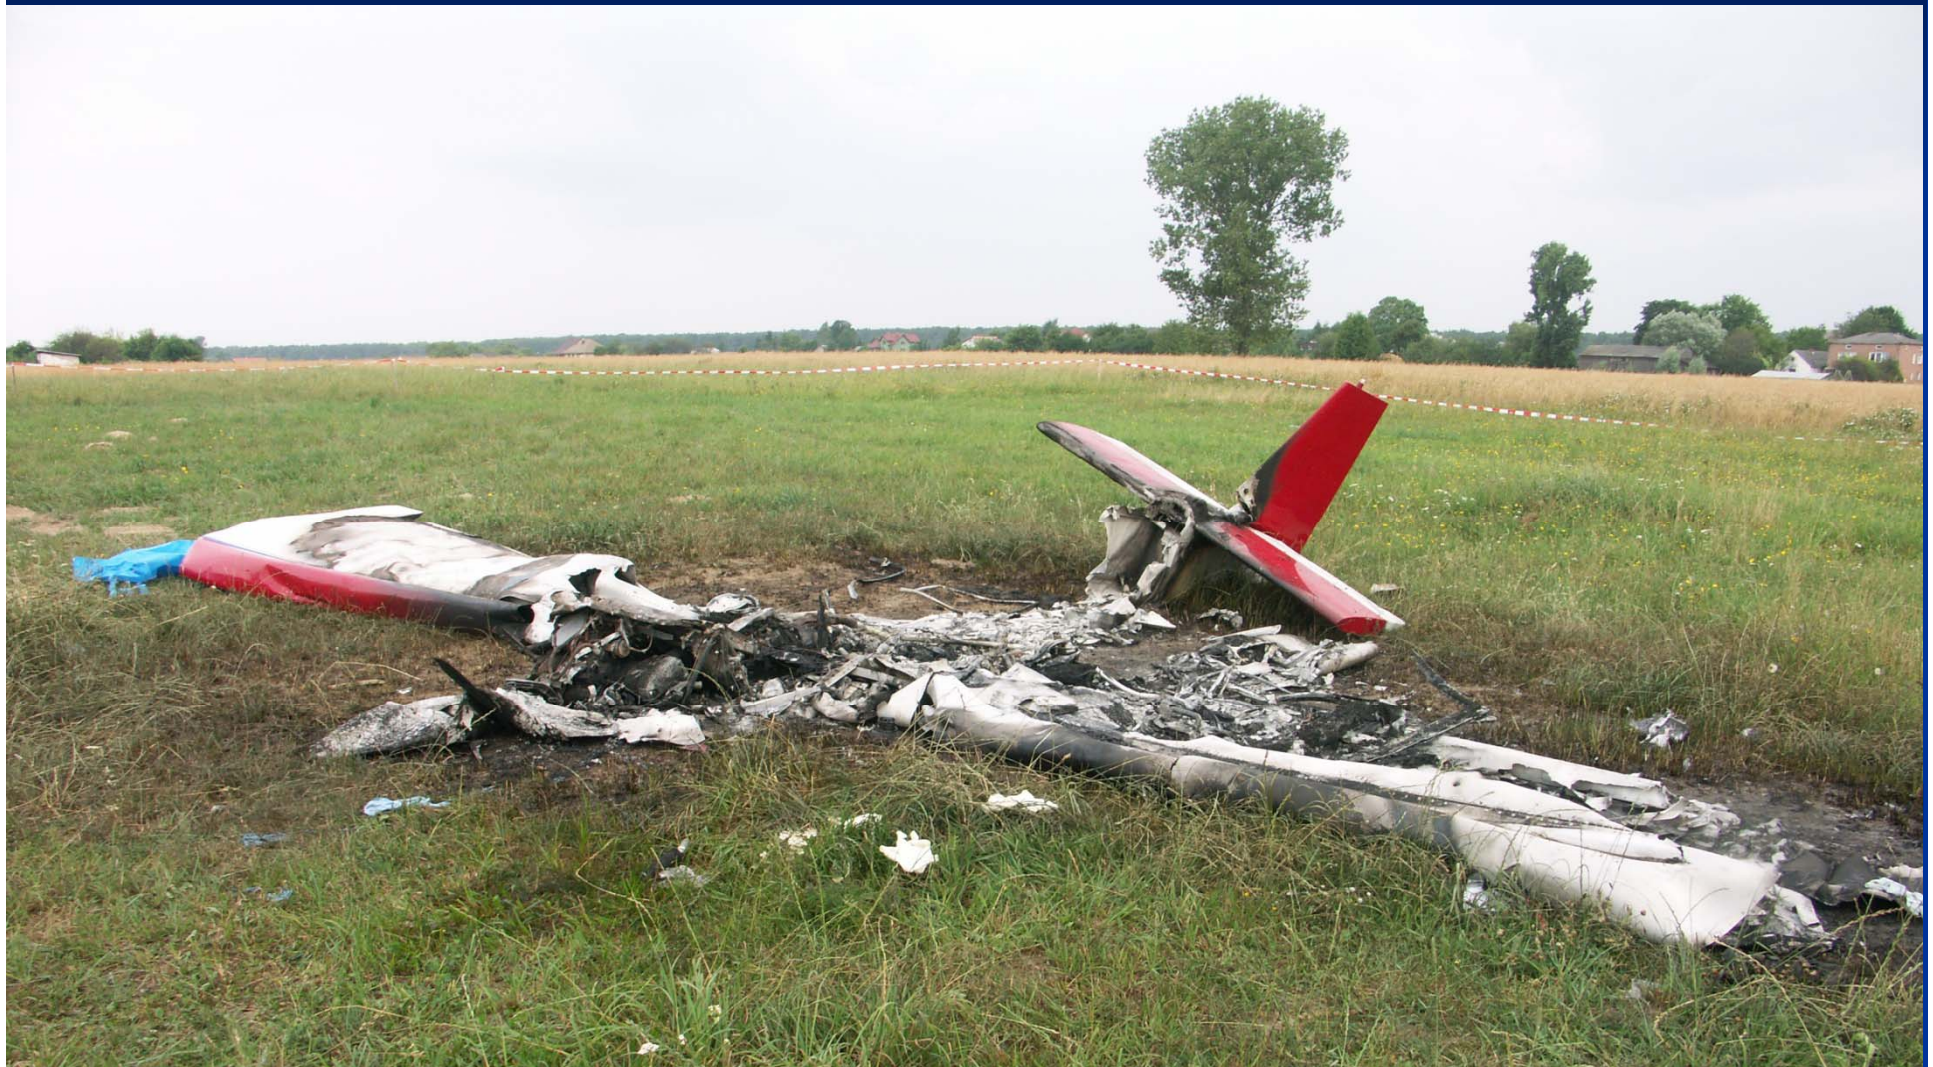
# **Wypadek 763/10 Zodiak, Radawiec 23.07.2010.**

Po zakończeniu prac obsługowych wykonywanych na samolocie Zodiak jego właściciel z uczniem pilotem wystartowali do lotu do strefy. Samolot z powodu znacznej dodatniej temperatury zewnętrznej oraz pokrycia współpracujących elementów sprzęgła odśrodkowego środkiem smarującym wznosił się z mniejszą prędkością. W okolicy trzeciego zakrętu po uzyskaniu zgody od kierującego lotami na lot do strefy silnik przestał pracować. Po krótkim locie ślizgowym, na skutek nieokreślonego manewru, samolot znalazł się w stromym nurkowaniu, z którego załoga nie zdołała wyprowadzić. Samolot zderzył się z ziemią, zapalił a załoga poniosła śmierć na miejscu.

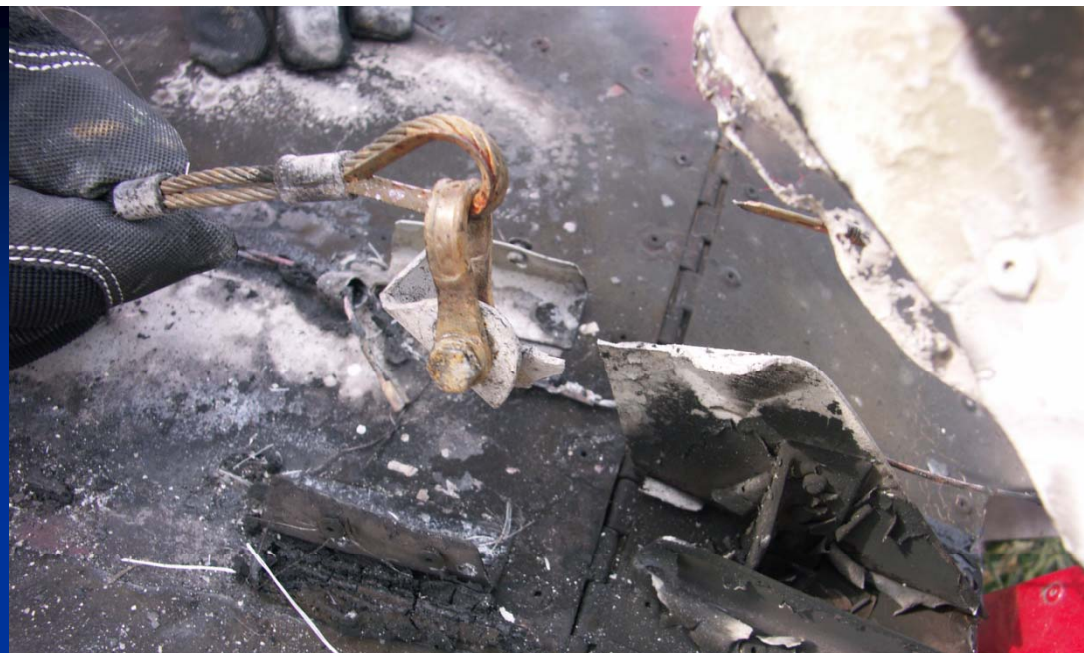
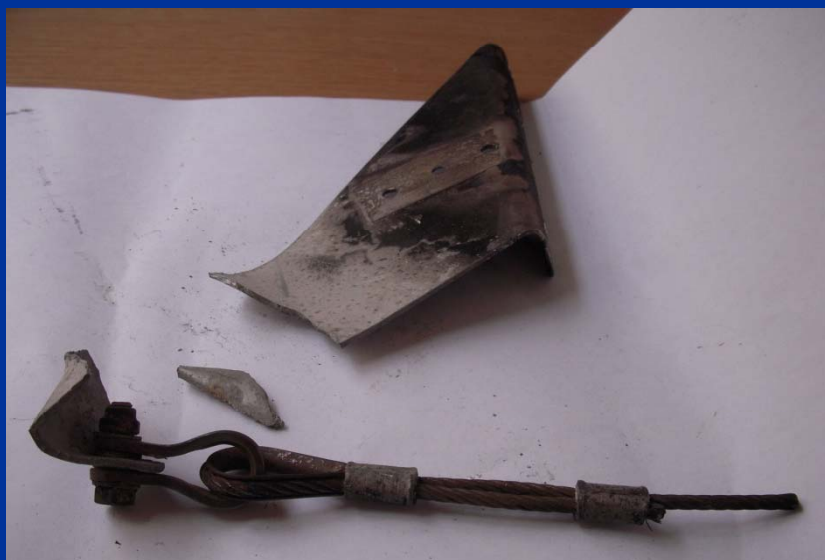
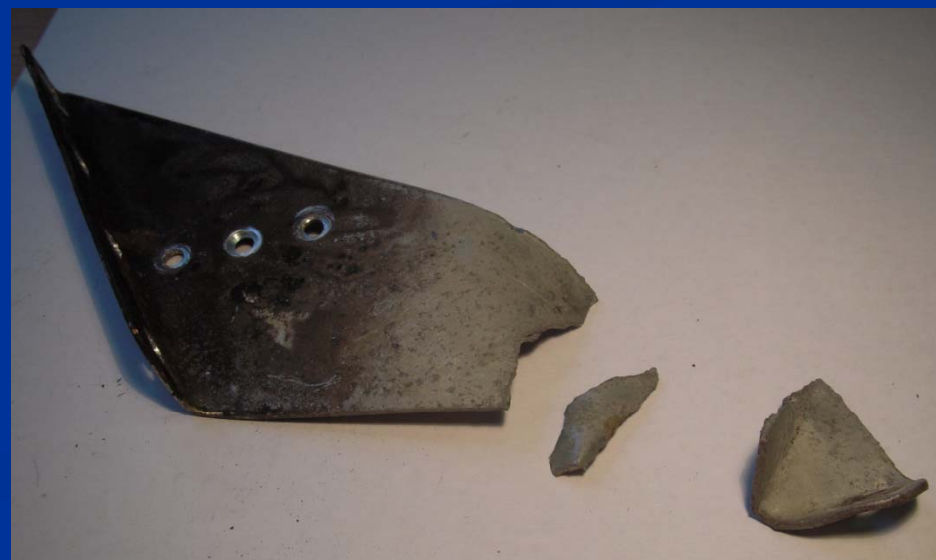
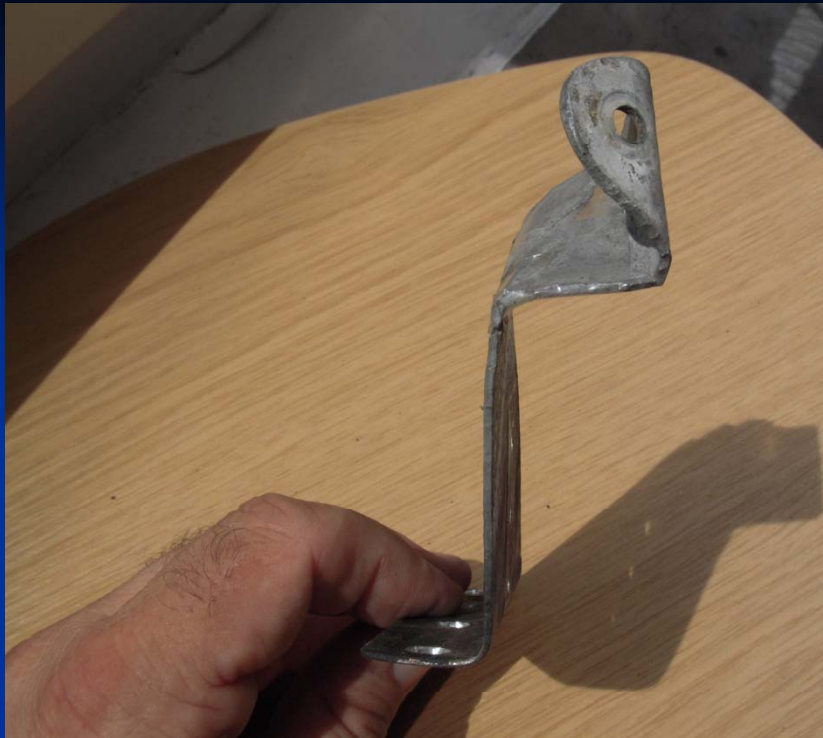
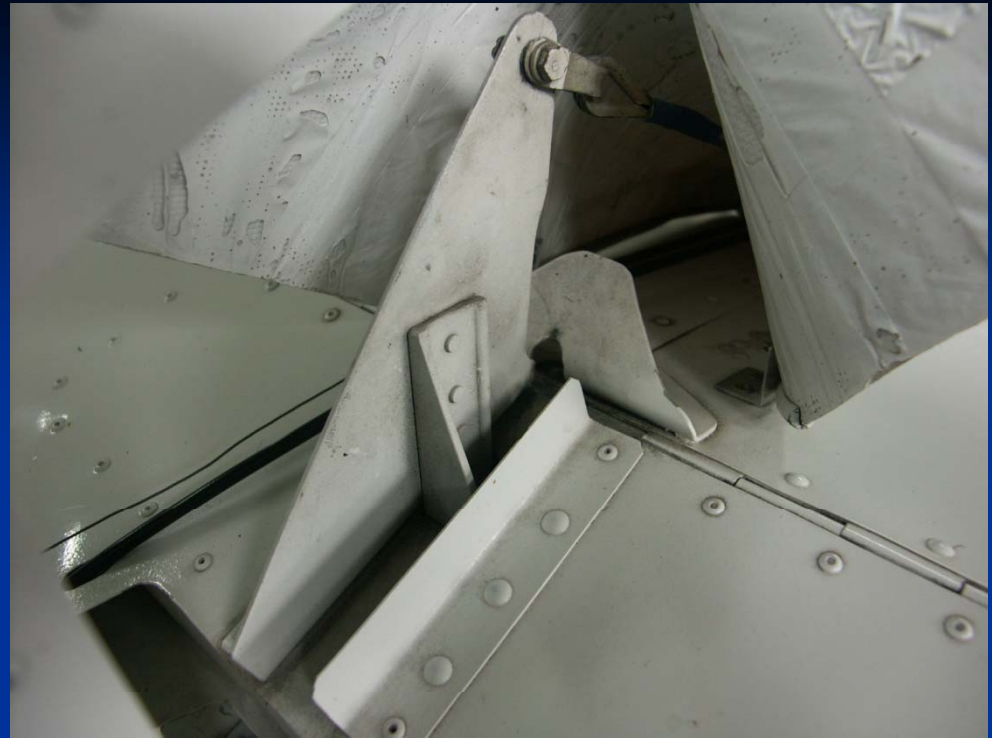
Podczas badania wraku  
samolotu Zespół badawczy  
stwierdził przerwanie ciągłości  
napędu steru wysokości.
