# BEZPIECZEŃSTWO W LOTNICTWIE

Jacek Bogatko Gliwice 2022 r.

# Wypadek Cessna 150 Kamień Śląski 5107/19

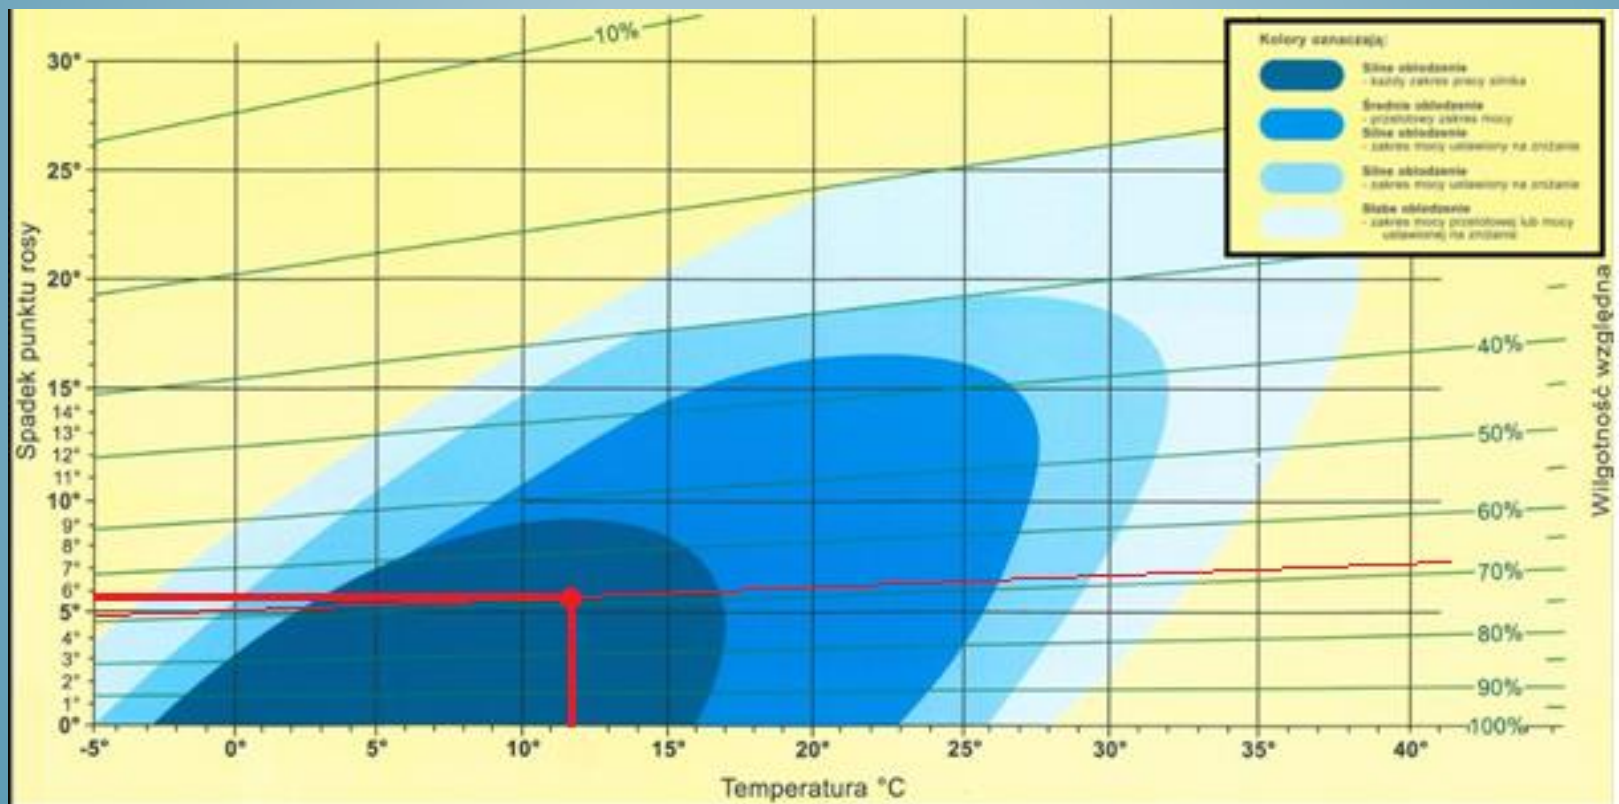
Znając temperaturę powietrza, jego wilgotność lub temperaturę punktu rosy, można korzystając z wykresu prawdopodobieństwa wystąpienia oblodzenia gaźnika sprawdzić czy może ono wystąpić.

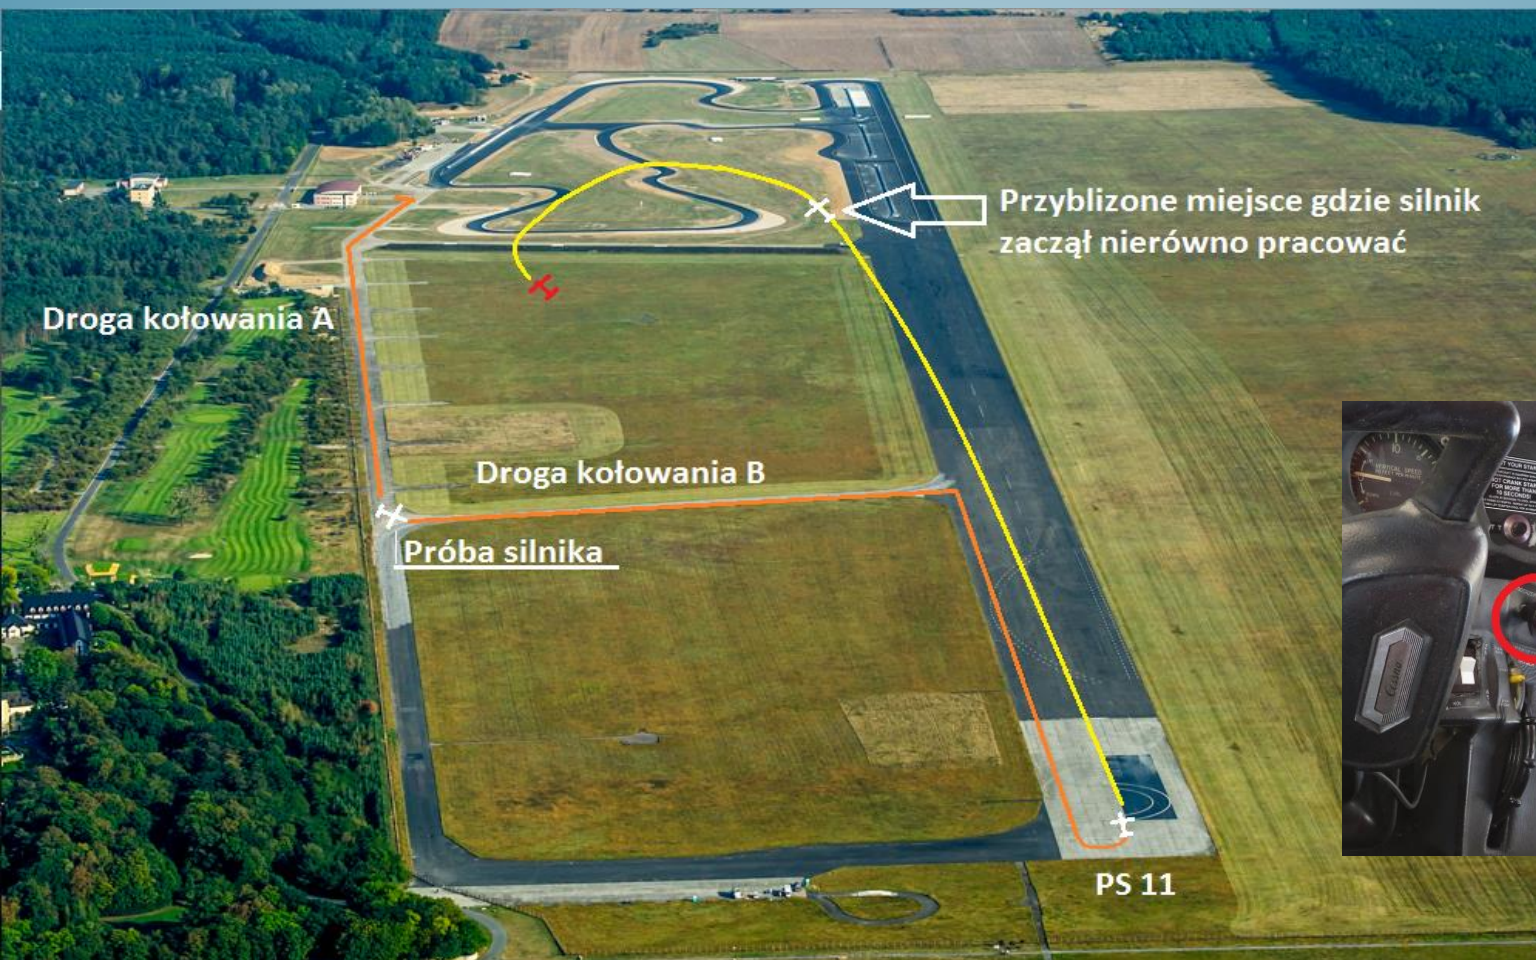
Kołowanie. Na lądowisku w Kamieniu Śląskim droga kołowania do progu pasa startowego 11 jest bardzo długa wynosi około 2000 m. Od skrzyżowania drogi kołowania „A” i „B”, gdzie uczeń wykonał próbę silnika (m. in. sprawdził działanie podgrzewu gaźnika) samolot przeokołował (do progu pasa) około 910 m.

Przybliżone miejsce, w którym silnik samolotu zaczął przerywać

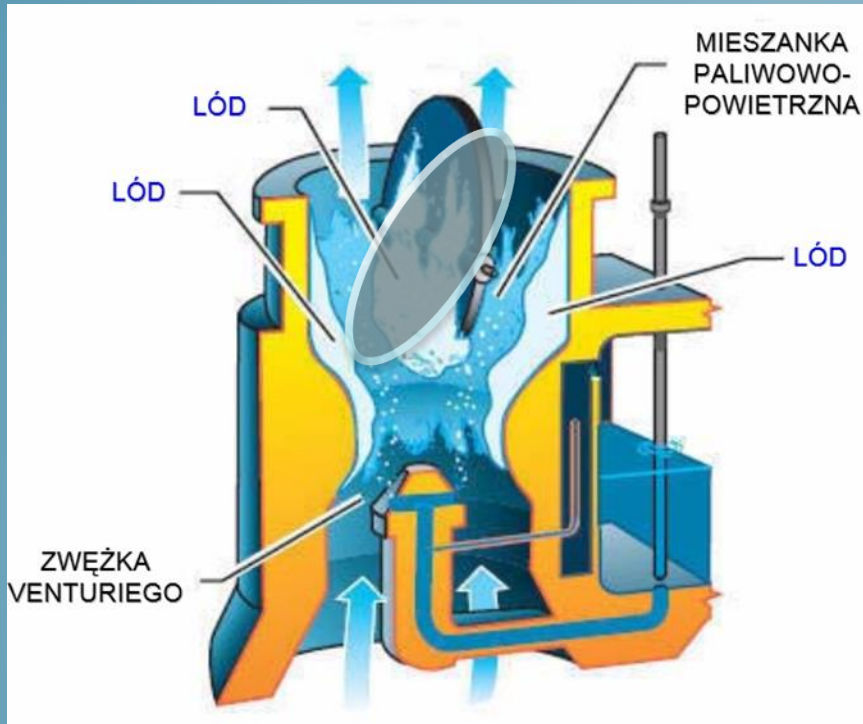
# Oblodzenie gaźnika.

- Oblodzenie gaźnika, które doprowadziło do utraty mocy silnika.
- Lądowanie awaryjne wykonane niezgodnie z procedurą opisaną w Instrukcji Użytkowania w Locie i dobrą praktyką lotniczą.

- Niewłaściwa analiza prognozy pogody – niezidentyfikowanie prawdopodobieństwa występowania oblodzenia.
- Długi czas kołowania do progu pasa startowego na niskich obrotach silnika

Aby zapobiec uszkodzeniom silnika spowodowanym spalaniem detonacyjnym, włączania podgrzew gaźnika należy unikać gdy silnik pracuje na mocy powyżej 75% lub gdy warunki pogodowe nie stwarzają możliwości tworzenia się lodu.

Lot samolotu na pełnej mocy silników z włączonym podgrzewem gaźników może spowodować wrzenie paliwa i detonacyjne spalanie mieszanki paliwowo - powietrznej.

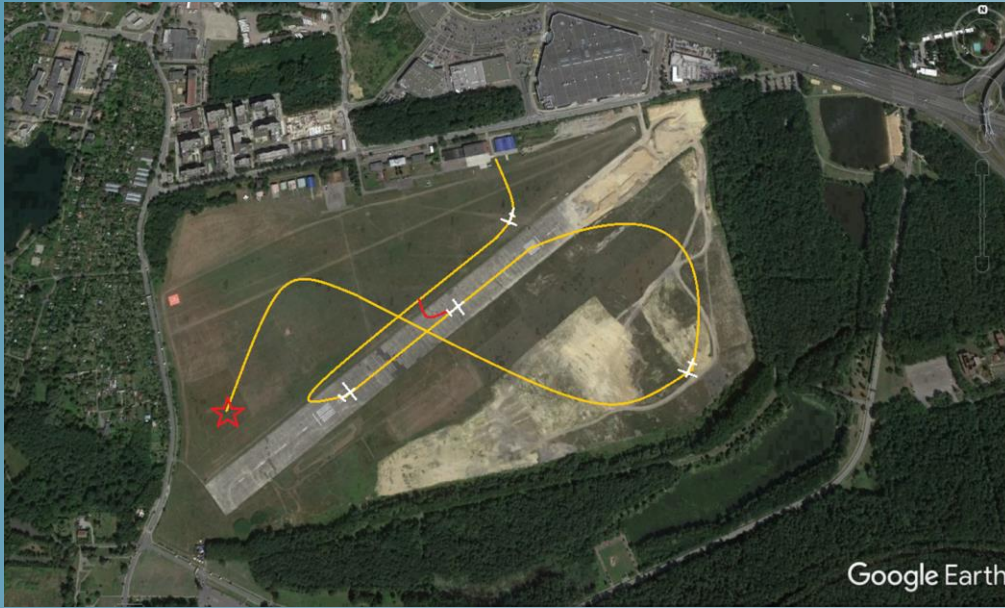
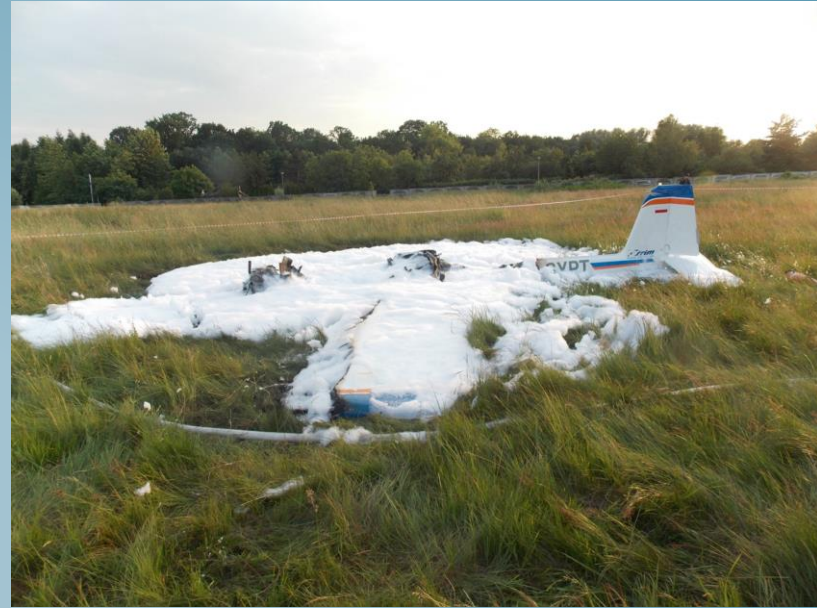
## Wypadek samolotu UL 3XTRIM nr. 1643/18

Po zdarzeniu w obecności członka Komisji zlano pozostałość paliwa z kanistra z którego tankowany był samolot okazało się, że znajduje się w nim woda. Do tankowania samolotu pilot skorzystał z kanistra znajdującego się w hangarze nie sprawdzając go.

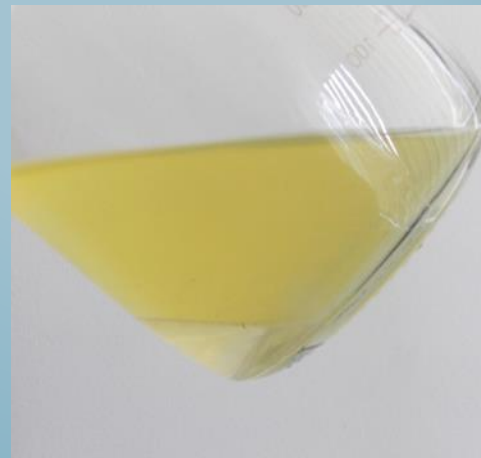
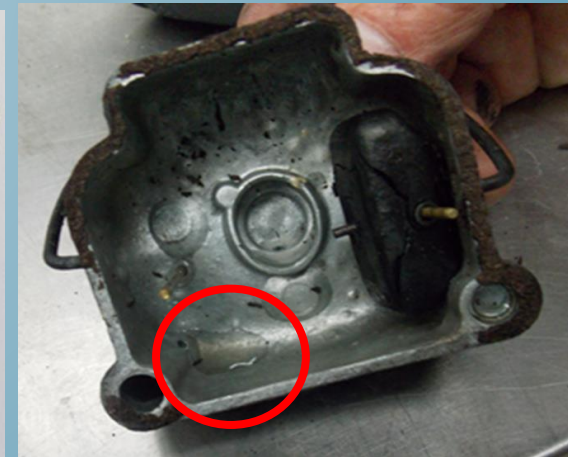
W trakcie wlewania paliwa do zbiornika samolotu pilot zauważył, że paliwo jest złej jakości – było mętne. Pilot przed dniem lotnym nie spuścił paliwa z odstoju

**Należy pamiętać !** W zbiorniku paliwa znajduje się powietrze, które zawiera parę wodną. W wyniku zmian temperatury, para wodna zawarta w tym powietrzu skrapla się na ściankach zbiornika, a następnie spływa i osiada na dnie zbiornika. Jeśli ta woda dostanie się do układu paliwowego samolotu to może powodować nieregularną pracę silnika, a nawet jego zatrzymanie się. Paliwa lotnicze słabo łączy się z wodą, jednak coraz częściej stosowane paliwa samochodowe ze względu na zawartość alkoholu etylowego mogą w sobie rozpuścić większe ilości wody. Dlatego należy sprawdzać jakość paliwa (z zawartością wody jest mętne) i usuwać wodę z instalacji paliwowej przez spuszczenie odстойników.

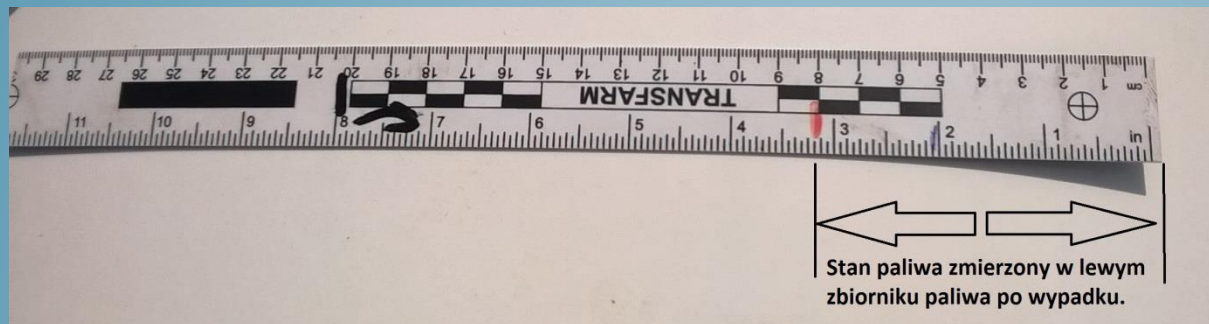
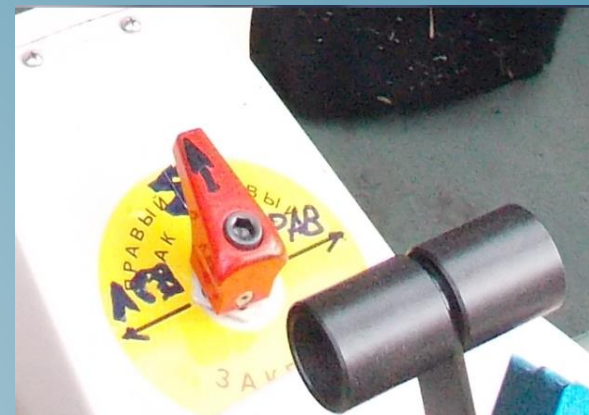
## Czynności na miejscu wypadku

Ilość paliwa spuszczonego ze zbiorników samolotu (około 53 l) była zbliżona do ilości paliwa zmierzonego linijką znajdującego się po wypadku w lewym zbiorniku. Świadczy to o tym, że podczas lotu zakończonego awaryjnym lądowaniem z prawego zbiornika zużyte zostało całe paliwo.

Oględziny silnika i układu paliwowego wykazały, że w instalacji paliwowej silnika nie było paliwa, instalacja była drożna a jej poszczególne elementy były sprawne. Świadczy to o tym, że silnik samolotu zatrzymał się z powodu braku paliwa.

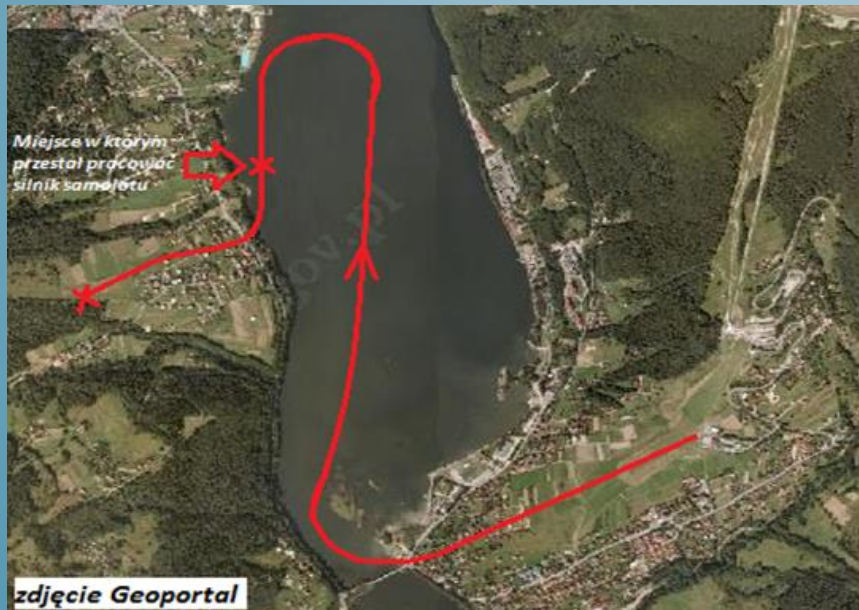
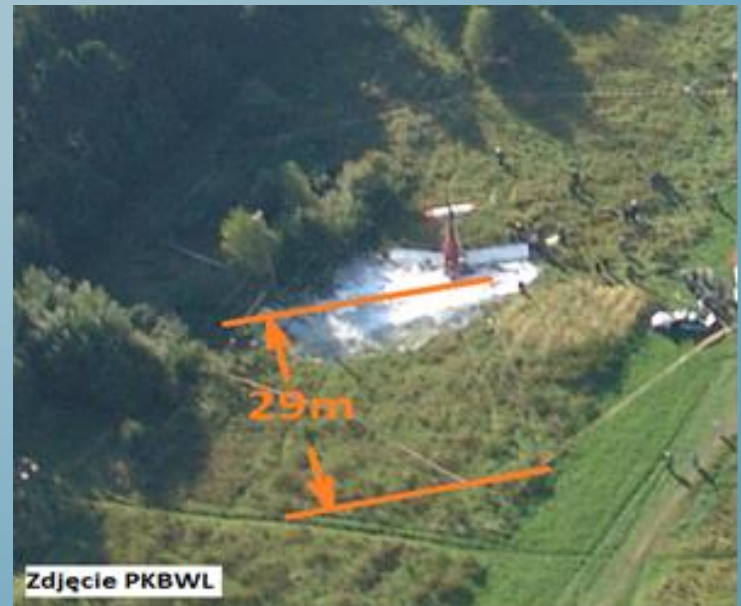
## WYPADEK samolotu PZL 35 Wiga 298/2006

Wykonując loty samolotem PZL -104 Wilga pilot powinien pamiętać o dużych dopuszczalnych w IUwL błędach wskazań paliwomierzy pływakowych (+/- 8 l) i o niezużywalnym paliwie w ilości po 5 l na lewą i prawą część układu paliwowego. Należy więc dodatkowo weryfikować stan paliwa na podstawie czasu trwania lotów.

W dniu zdarzenia temperatura powietrza była wysoka. Z analizy ilości paliwa wynikało, że w zbiornikach paliwa pozostało około 30 l paliwa, a biorąc pod uwagę paliwo niezużywalne było 20 l paliwa.

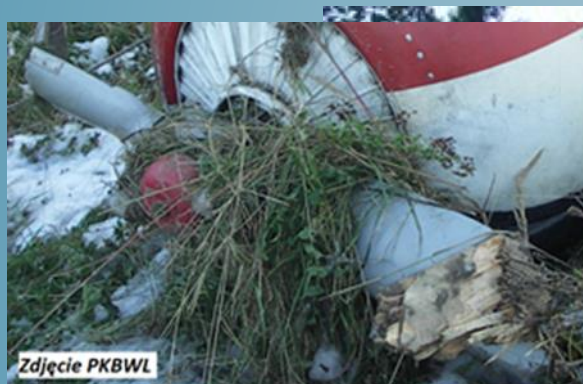
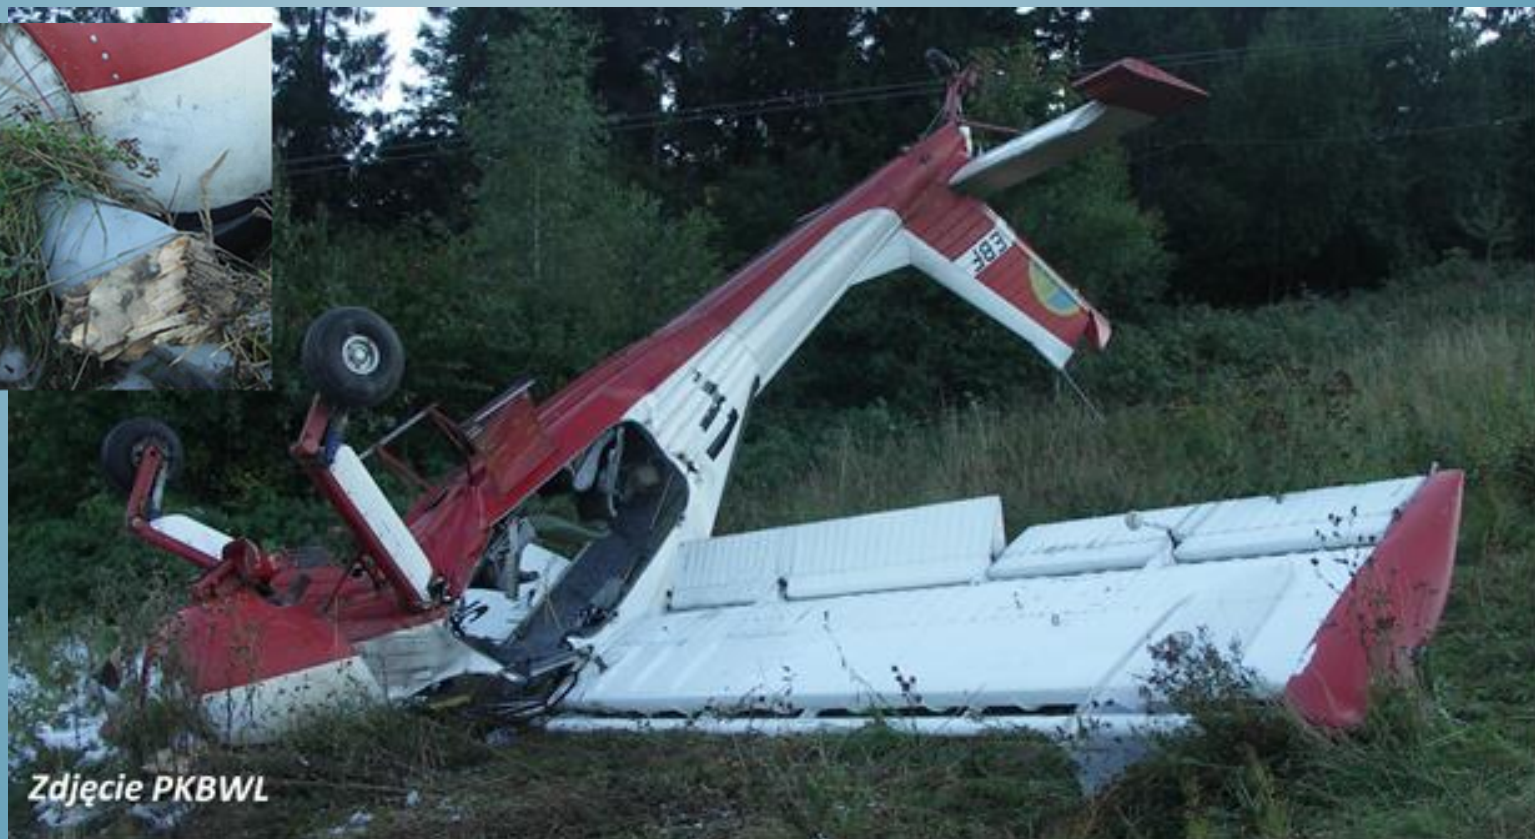
najbardziej prawdopodobną przyczyną wypadku był nieregularny dopływ paliwa do gaźnika, spowodowany powstawaniem korków gazowych w układzie paliwowym, czemu sprzyjała mała ilość paliwa w zbiornikach oraz wysoka temperatura w komorze silnika (start i lot wznoszący odbywały się z zamkniętymi zasłonkami chłodzenia silnika).

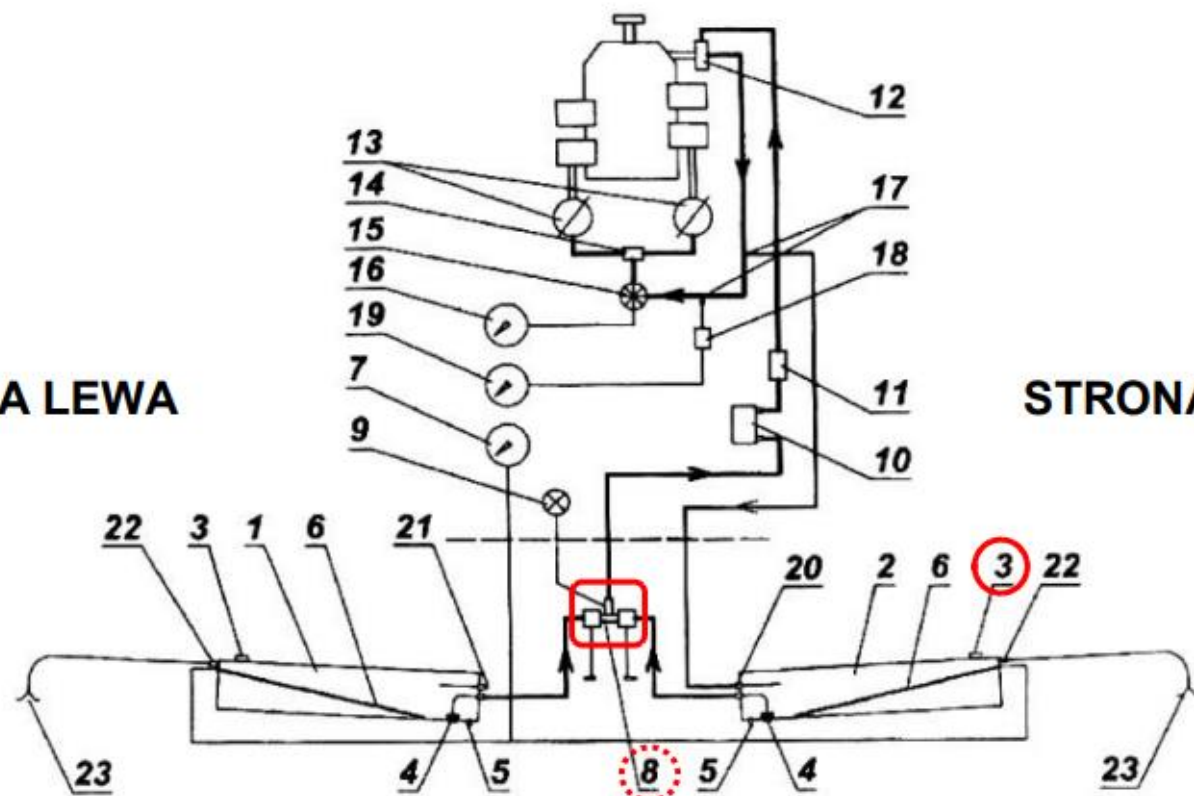
1. Zbiornik skrzydłowy lewy
2. Zbiornik skrzydłowy prawy
3. Korki wlewu
4. Zgrubne filtry paliwa
5. Zawory drenażowe
6. Dajniki paliwomierzy
7. Wskaźnik paliwomierza
8. Zespół zaworów odcinających
9. Lampka „Paliwo zamknięte”
10. Elektryczna pompa paliwa
11. Dokładny filtr paliwa
12. Silnikowa pompa paliwa

13. Gaźniki
14. Rozdzielacz
15. Dajnik przepływomierza (opcja)
16. Wskaźnik przepływomierza (opcja)
17. Łączniki
18. Dajnik ciśnienia paliwa
19. Wskaźnik ciśnienia paliwa
20. Króciec powrotu paliwa z dyszą
21. Zaślepka
22. Zawory odpowietrzające
23. Odpowietrzenia zbiorników

W czasie lotu pilot widząc, że paliwo jest brane tylko z jednego zbiornika, może postąpić zgodnie z instrukcją użytkowania w locie i zamknąć zawór tego zbiornika, wtedy zaświeci się lampka „FUEL OF”.

Ma wtedy informację, że zawór drugiego zbiornika jest zamknięty pomimo ustawienia dźwigni w pozycji otwarte.

Jest to bezpieczny manewr, bo po zamknięciu obu zaworów silnik pracuje 20 do 30sekund w zależności od obrotów, widoczny jest także powolny spadek ciśnienia paliwa.
