**DYREKTYWA ZDATNOŚCI - AIRWORTHINESS DIRECTIVE**  
**Nr SP-0002-2011-A**

**Subject** (description of the problem, identification of part): main rotor mast fastening - inspection and temporary modification (reinforcement).

# BIULETYN SERWISOWY

**Dotyczy:** Przegląd i wzmocnienie mocowania  
masztu wirnika nośnego

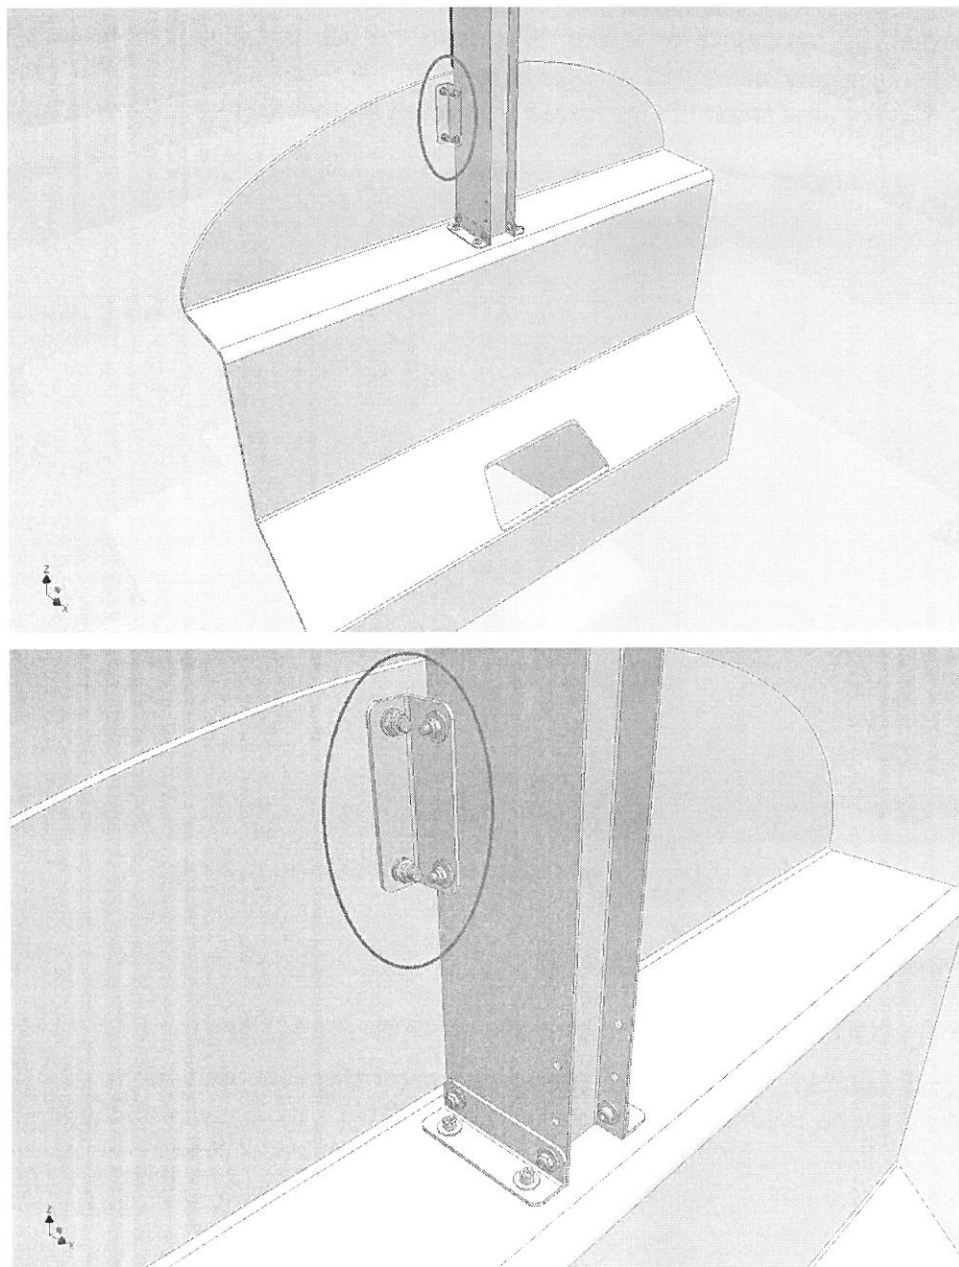
Rys. Z1-1 Obszar podlegający przeglądowi

Przedmiotem przeglądu jest górny węzeł mocowania masztu wirnika nośnego do kabiny (Rys. Z1-1). Celem przeglądu jest stwierdzenie, czy nie nastąpiły uszkodzenia masztu, kątowników mocujących lub innych elementów w rejonie węzła.

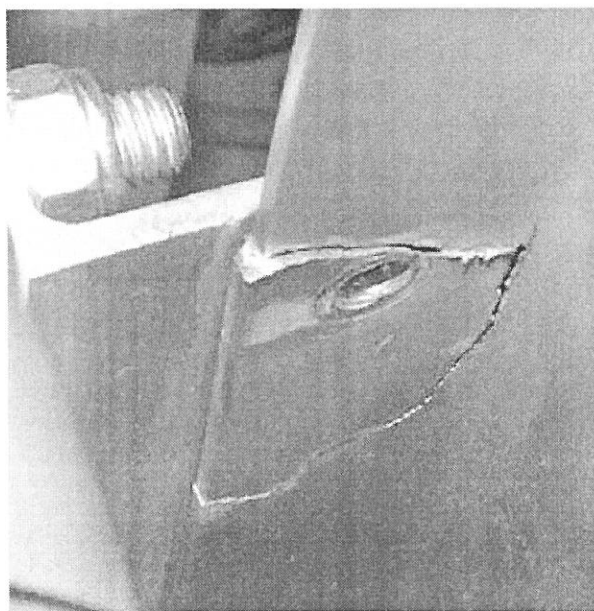
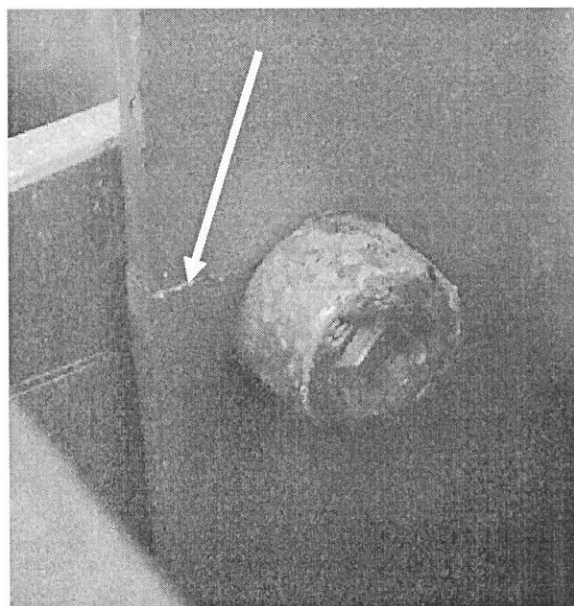
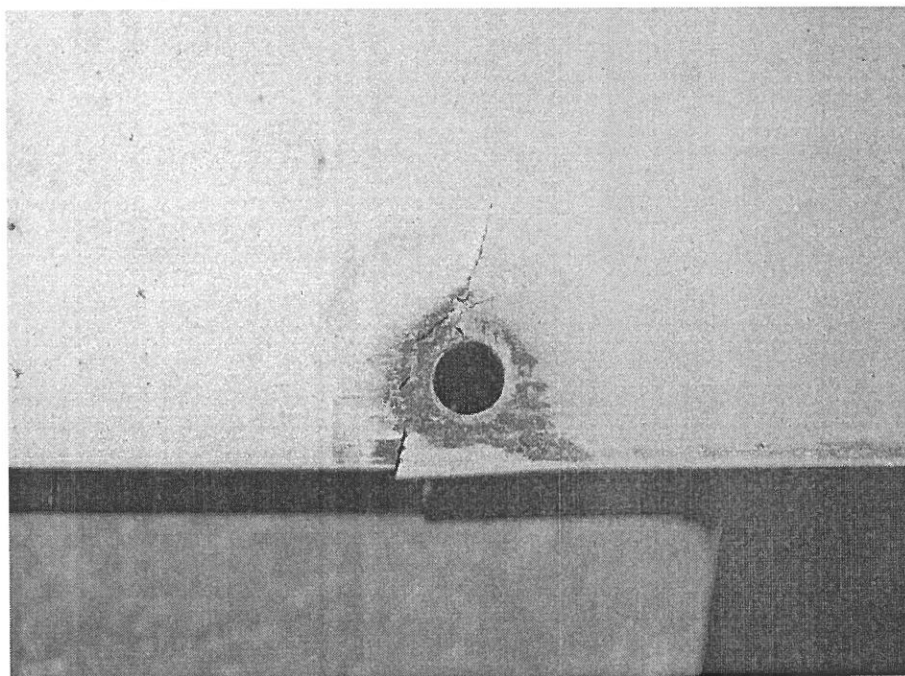
Rys. Z1-7 Przykłady uszkodzeń

Należy dokonać oględzin masztu wirnika nośnego oraz kątowników mocujących. Elementy należy dokładnie obejrzeć z obu stron w okolicach otworów pod śruby, szukając wszelkich uszkodzeń typu: pęknięcia, wyrwania, odkształcenia plastyczne. Wewnętrzna powierzchnia masztu dostępna jest od góry, od strony zdemontowanej owiewki. W dokonaniu oględzin pomocne będą: szkło powiększające, latarka i lusterko.

Przykłady wykrytych uszkodzeń przedstawiono na ilustracjach poniżej (Rys. Z1-7).

W przypadku wykrycia uszkodzeń masztu lub kątowników mocujących, uszkodzone elementy kwalifikują się do wymiany.

Warunkiem dopuszczenia do dalszego użytkowania jest zabudowa wzmocnienia węzła mocowania zgodnie z Załącznikiem nr 2 do biuletynu X2-BS-020-PL, zarówno na masztach dopuszczonych do dalszego użytkowania, jak i na montowanych nowych masztach zastępujących uszkodzone.

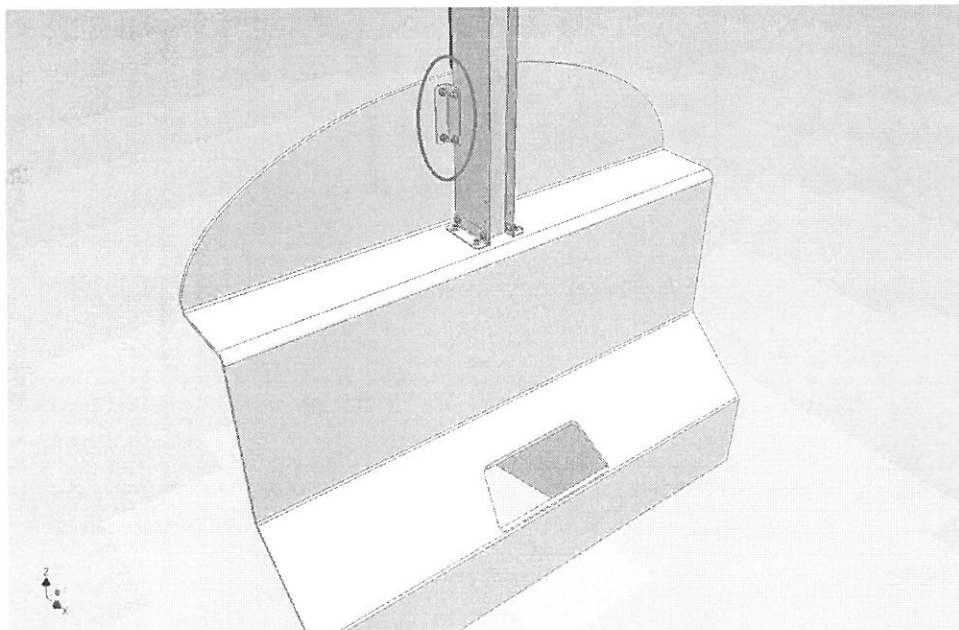
Rys. Z3-1 Obszar podlegający przeglądowi

Przedmiotem przeglądu jest górny węzeł mocowania masztu wirnika nośnego do kabiny (Rys. Z3-1). Celem przeglądu jest stwierdzenie, czy nie nastąpiły uszkodzenia masztu, kątowników mocujących, płaskowników wzmacniających lub innych elementów w rejonie węzła.

Należy dokonać oględzin masztu (2), kątowników (3) oraz płaskowników (20) i (21). Elementy należy dokładnie obejrzeć z obu stron w okolicach otworów pod śruby, szukając wszelkich uszkodzeń typu: pęknięcia, wyrwania, odkształcenia plastyczne. Wewnętrzna powierzchnia masztu dostępna jest od góry, od strony dachu kabiny. W dokonaniu oględzin pomocne będą: szkło powiększające, latarka i lusterko.

W przypadku wykrycia uszkodzeń badanych elementów fakt ten należy bezzwłocznie zgłosić producentowi, a wiatrakowiec staje się niezdatny do użytkowania do czasu określenia przez producenta docelowego rozwiązania problemu.
