**DYREKTYWA ZDATNOŚCI - AIRWORTHINESS DIRECTIVE**  
**Nr SP-0003-2006-A**

- 1. Przedmiot:** Samolot Jak-12A (M) oraz PZL-101A Gawron  
Product (wyrób / model, wyposażenie, numery - product name / model, appliances, numbers)
- 2. Numer Świadectwa Typu /Orzeczenia:** GILC: BB-49/94, BB-1/67  
Type Certificate/Approval Number (Nazwa Nadzoru - Name of Authority)

- 3. Dotyczy:** Zmęczeniowego pęknięcia dolnej obejmmy łożyskującej oś widelca podwozia ogonowego  
Subject (opis usterki, rysunek części - description of the problem, identification of part)  
samolotu Jak-12M

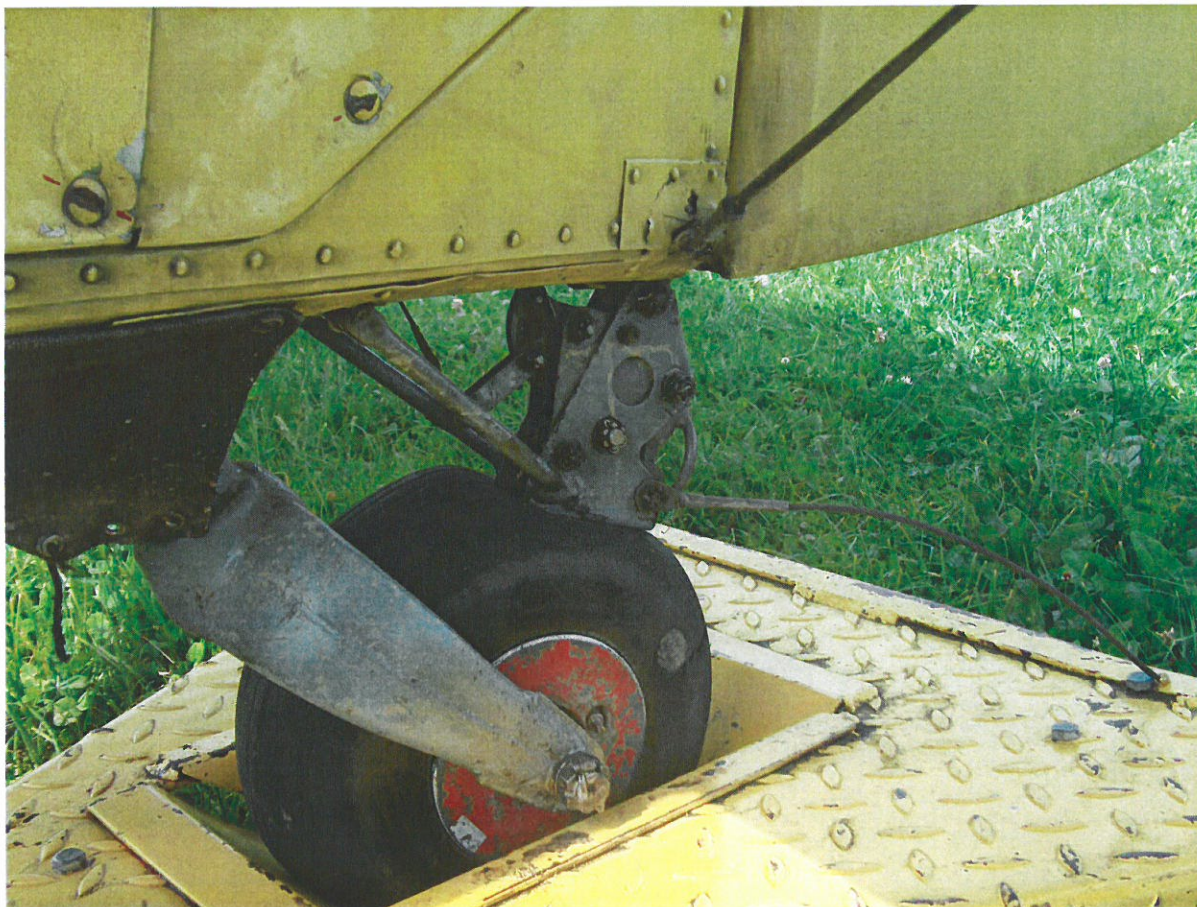
Fot.1 – Ogólny widok podwozia ogonowego i zaczepu holowniczego po wypadku na samolocie SP-AAB.

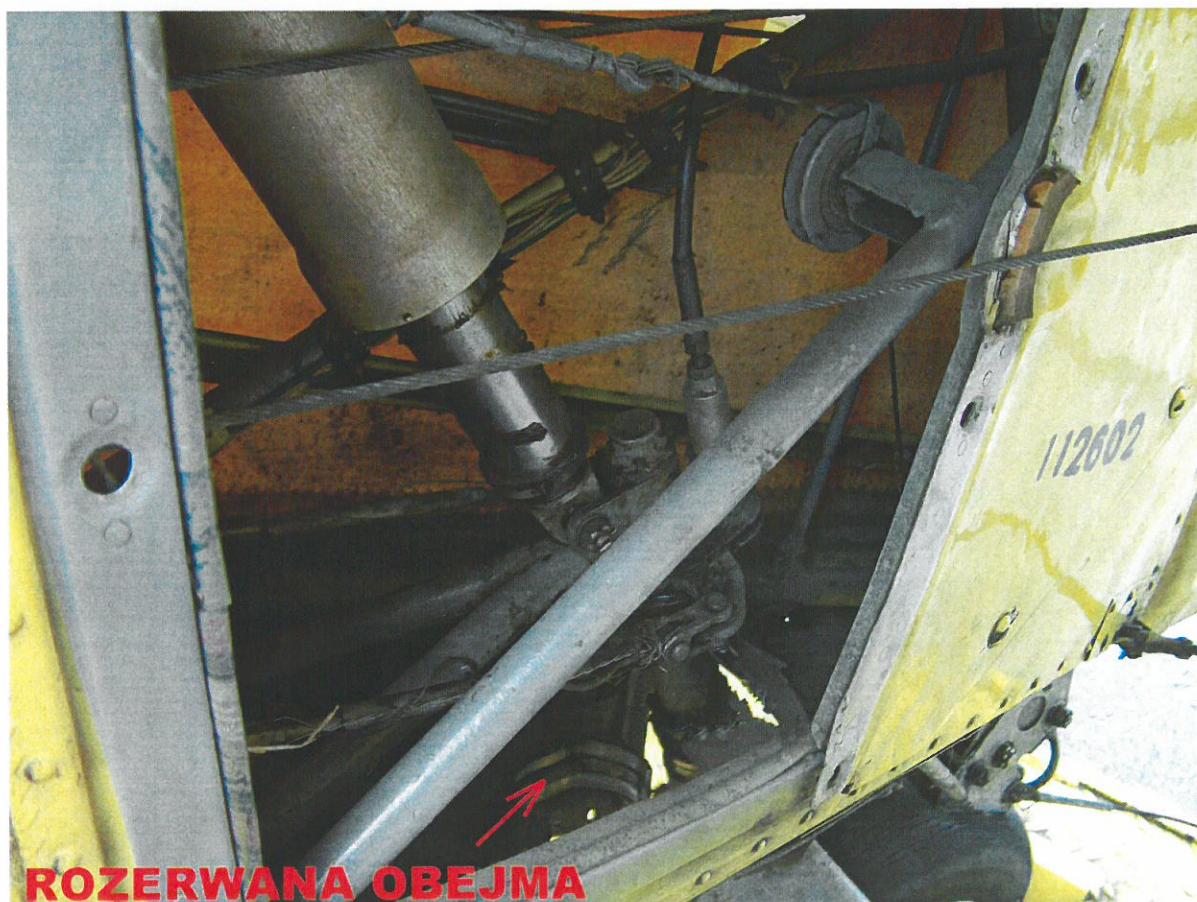
Fot.2 – Wnętrze tylnej części kadłuba po zdjęciu pokrywy.

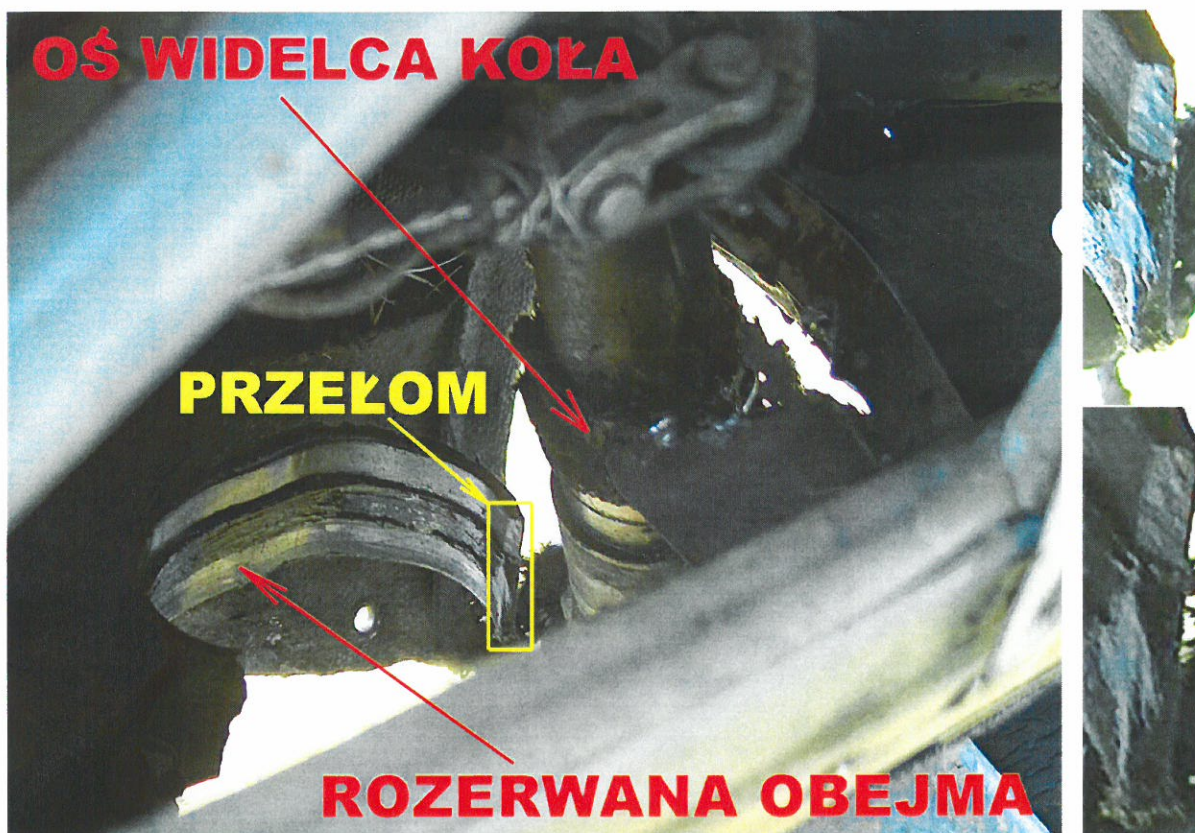
Fot.3 a, b, c – Widok uszkodzeń z góry, po prawej dwa zbliżenia przełomu obejmy.

- 5. Działania korygujące:** Dokonać wzrokowego przeglądu dolnej obejmmy łożyskującej oś widelca  
Corrective action (dla wyrobów importowanych wpisać „jak w AD” pkt 6.- for imported products, „as in AD” point 6.)  
podwozia ogonowego na okoliczność wystąpienia pęknięć. Przeglądu dokonać przy użyciu lupy  
o co najmniej 4-krotnym powiększeniu. Wyniki przeglądu wpisać do Książki Płatowca. O wynikach  
przeprowadzonego przeglądu powiadomić właściwą terenowo delegaturę ULC.

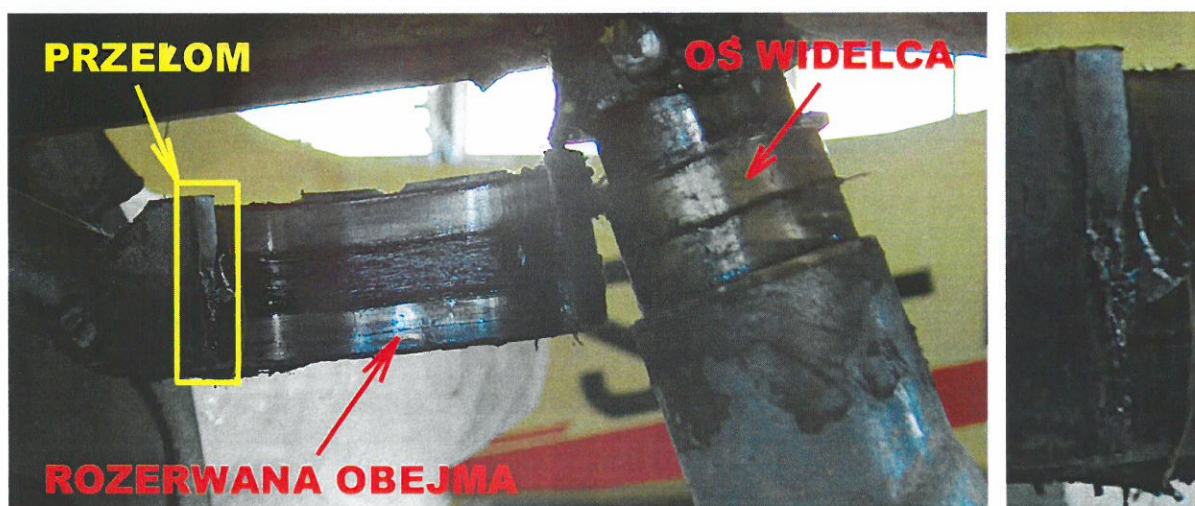
Fot.4 a, b – Widok uszkodzeń z lewej strony, po prawej zbliżenie przełomu obejmy.

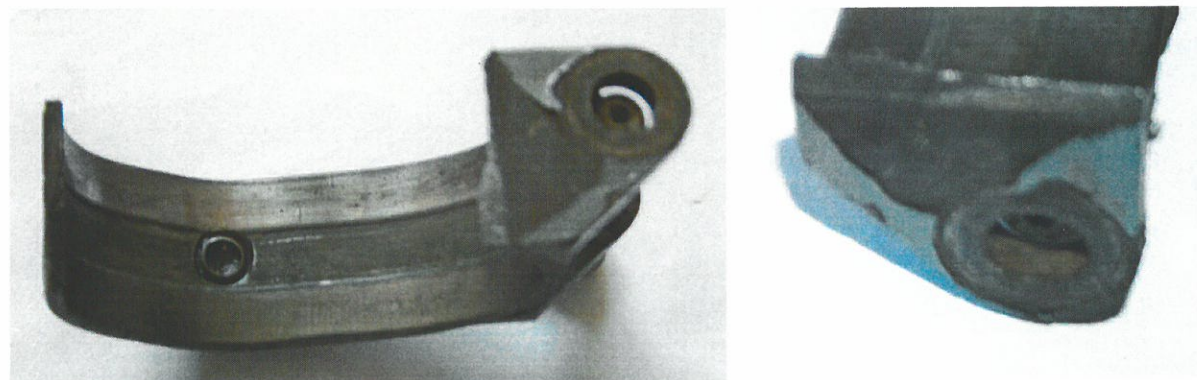
Fot.5 a, b – Uszkodzona obejma po demontażu i oczyszczeniu.
