**DYREKTYWA ZDATNOŚCI - AIRWORTHINESS DIRECTIVE**  
**Nr SP-0006-2003-A**

**3. Dotyczy: Pęknięć wlotów powietrza do silników / Engine Airscoop cracking**

## MANDATORY BULLETIN No. E/12.060/2003

SUBJECT: ENGINE AIRSCOOP CRACKING

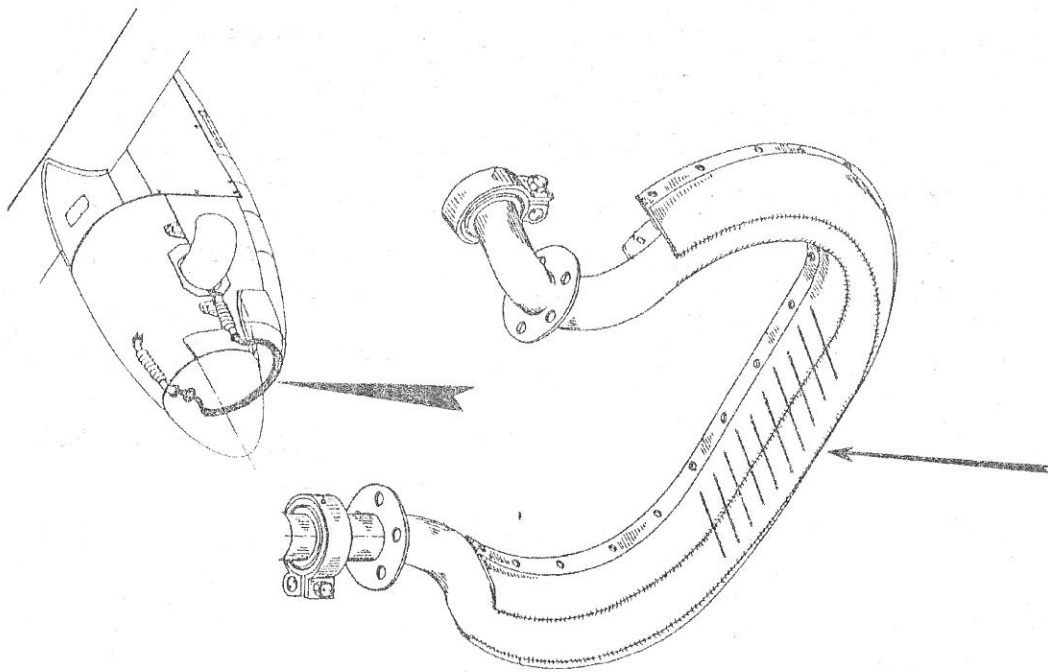
SZKIC NR 1

MIEJSCE WYMAGAJĄCE SZCZEGÓLNEJ UWAGI PRZY PRZEGŁĄDZIE

NOSEK WLOTU POWIETRZA DO SILNIKA

Po realizacji biuletynu należy zwrócić szczególną uwagę na stan pokrycia nosków wlotu w trakcie wykonywania przeglądów przedlotowych.

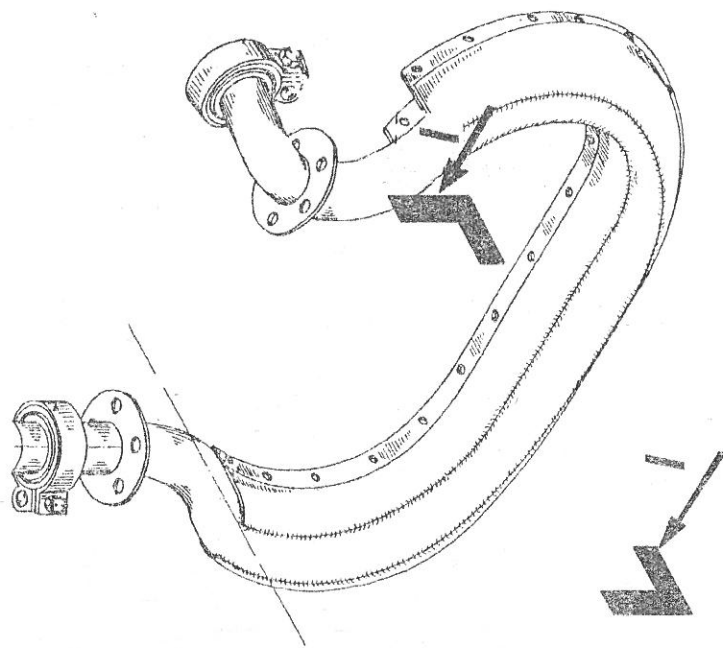
SZKIC NR 2, ARK. 1

SPOSÓB NAPRAWY NOSKA NA KTÓRYM WYSTĄPIŁO PĘKNIĘCIE

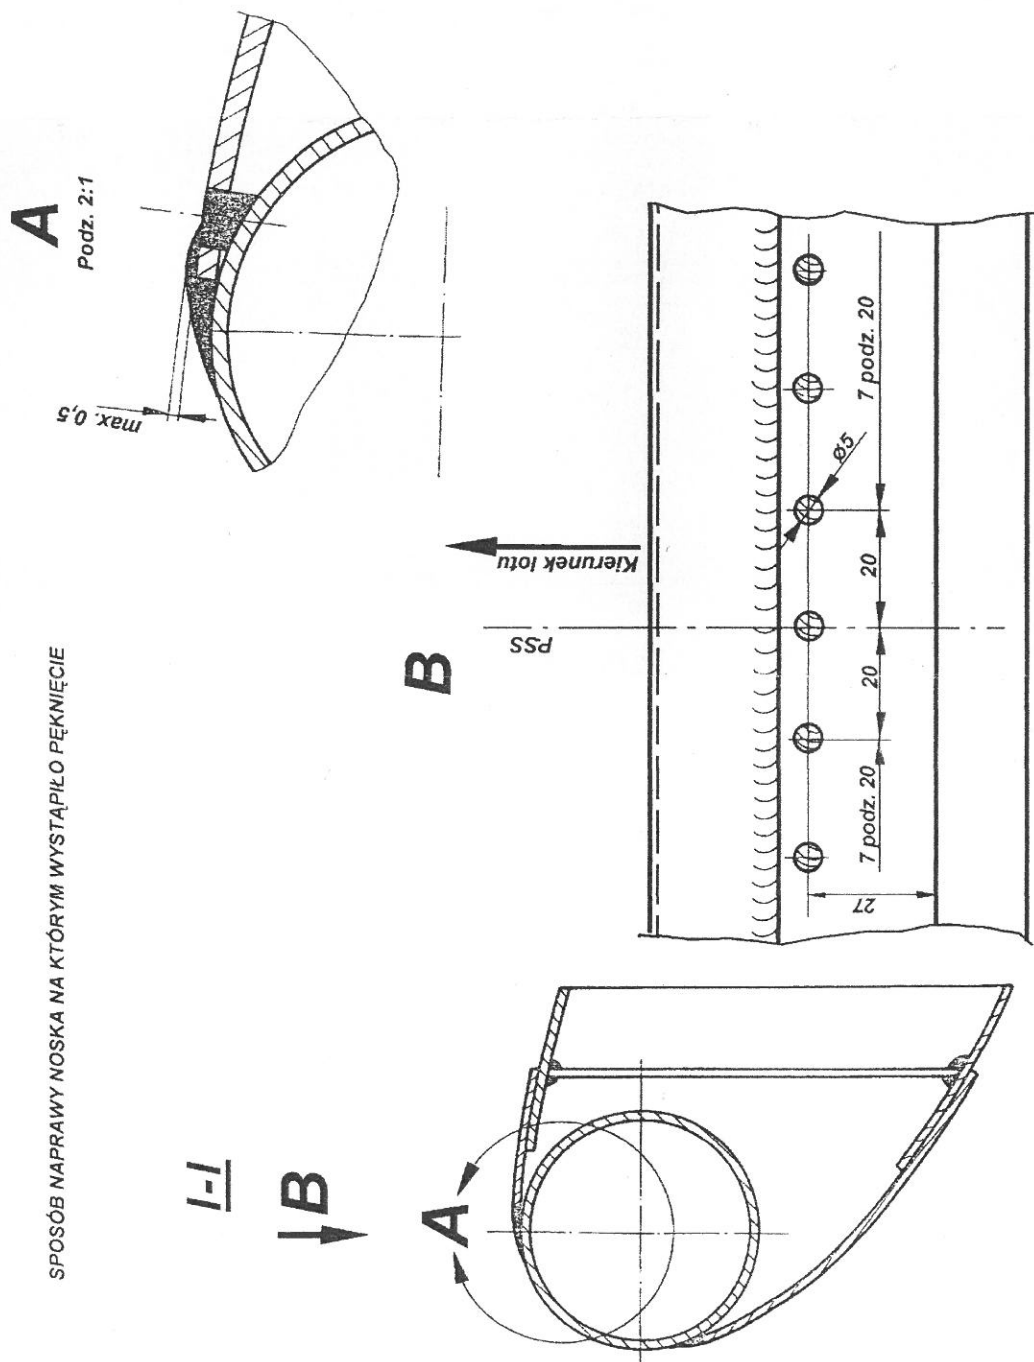
SZKIC NR 2, ARK. 2

SPOSÓB NAPRAWY NOSKA NA KTÓRYM NIE WYSTĄPIŁO PĘKNIĘCIE

Pęknięcia na nosku wlotu powietrza należy zaspawać wg szczegółu "A", Szkic Nr 2, ark. 2. W tym celu:

1. Wymontować nosek z gondoli silnika wg pkt. B-1, 2, 3, niniejszego biuletynu.
2. Odtłuścić powierzchnię spawaną benzyną ekstrakcyjną lub acetonem i przetrzeć szczołką drucianą.
3. Spawać pęknięcia elektrycznie w osłonie argonu, spoiwo Sp.06.H19N9. Spoinę wykonać na całej długości pęknięcia oraz około 5 mm poza pęknięcie.
4. Wyrównać spoiny na powierzchni zewnętrznej zgodnie ze szczegółem A, Szkic 2, ark. 2, zapolerować nosek.
5. Sprawdzić szczelność wg pkt. B-5 niniejszego biuletynu.
6. Zamontować nosek do dolnej osłony a następnie osłonę do gondoli silnika i podłączyć przewody kompensacyjne do noska wlotu powietrza.

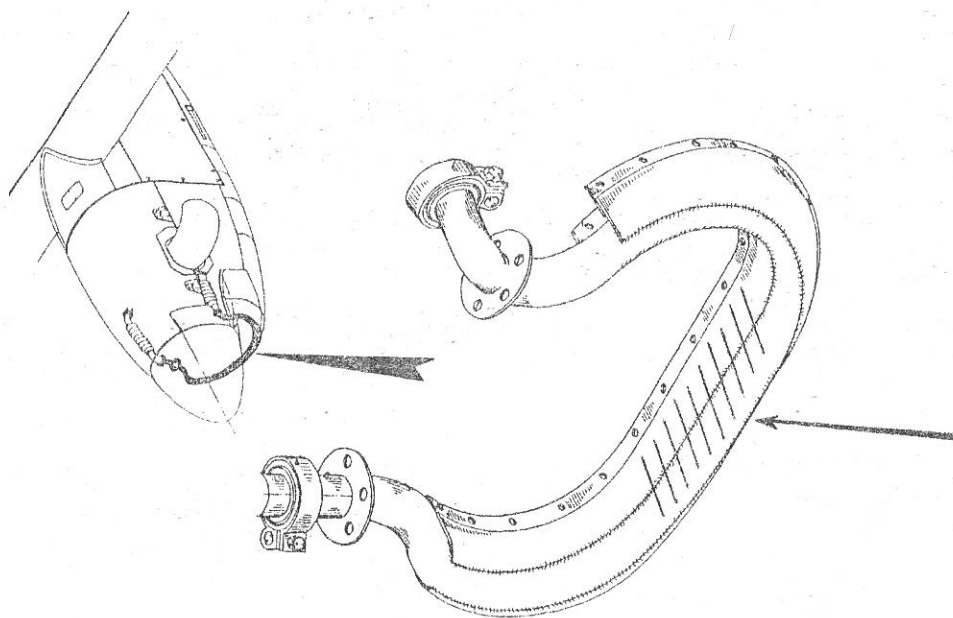
SKETCH No. 1

The engine airscoop inlet has to be visually inspected during each pre-flight check. Particular attention shall be paid to the inner, lower surface of the inlet (See Fig. 1). No cracks are permissible.

AREA REQUIRING SPECIAL ATTENTION DURING INSPECTION

ENGINE AIRSCOOP INLET

If presence of cracks has been detected, proceed with the inlet repair as prescribed under Sec. C and modification thereof in accordance with Sec. B of this Bulletin.

If a crack is not found, the inlet should be preventively modified under Sec. B of this Bulletin.

After provisions of this Bulletin have been incorporated, airscoop inlet coating should be continuously monitored with special care during each pre-flight check.

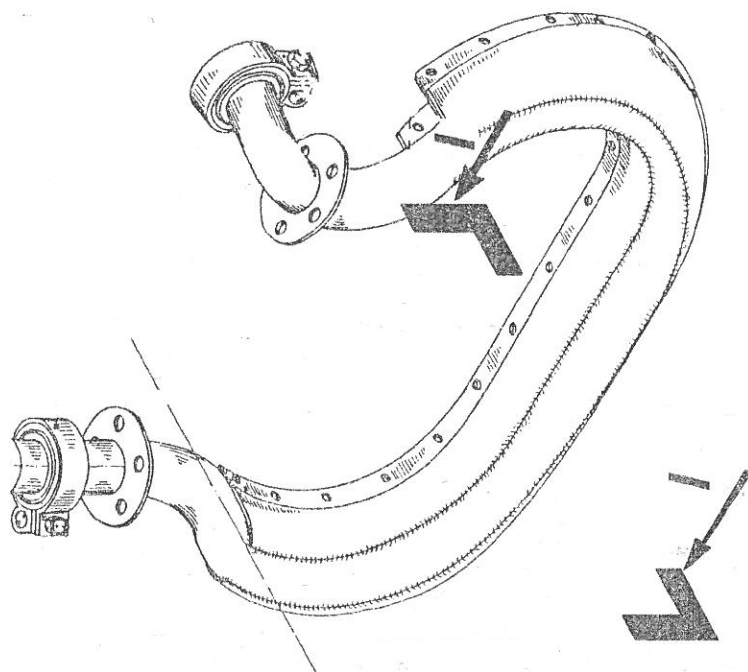
SKETCH No. 2, SHEET No. 1

# PROCEDURE FOR AIRSCOOP INLET REPAIR IF CRACKED

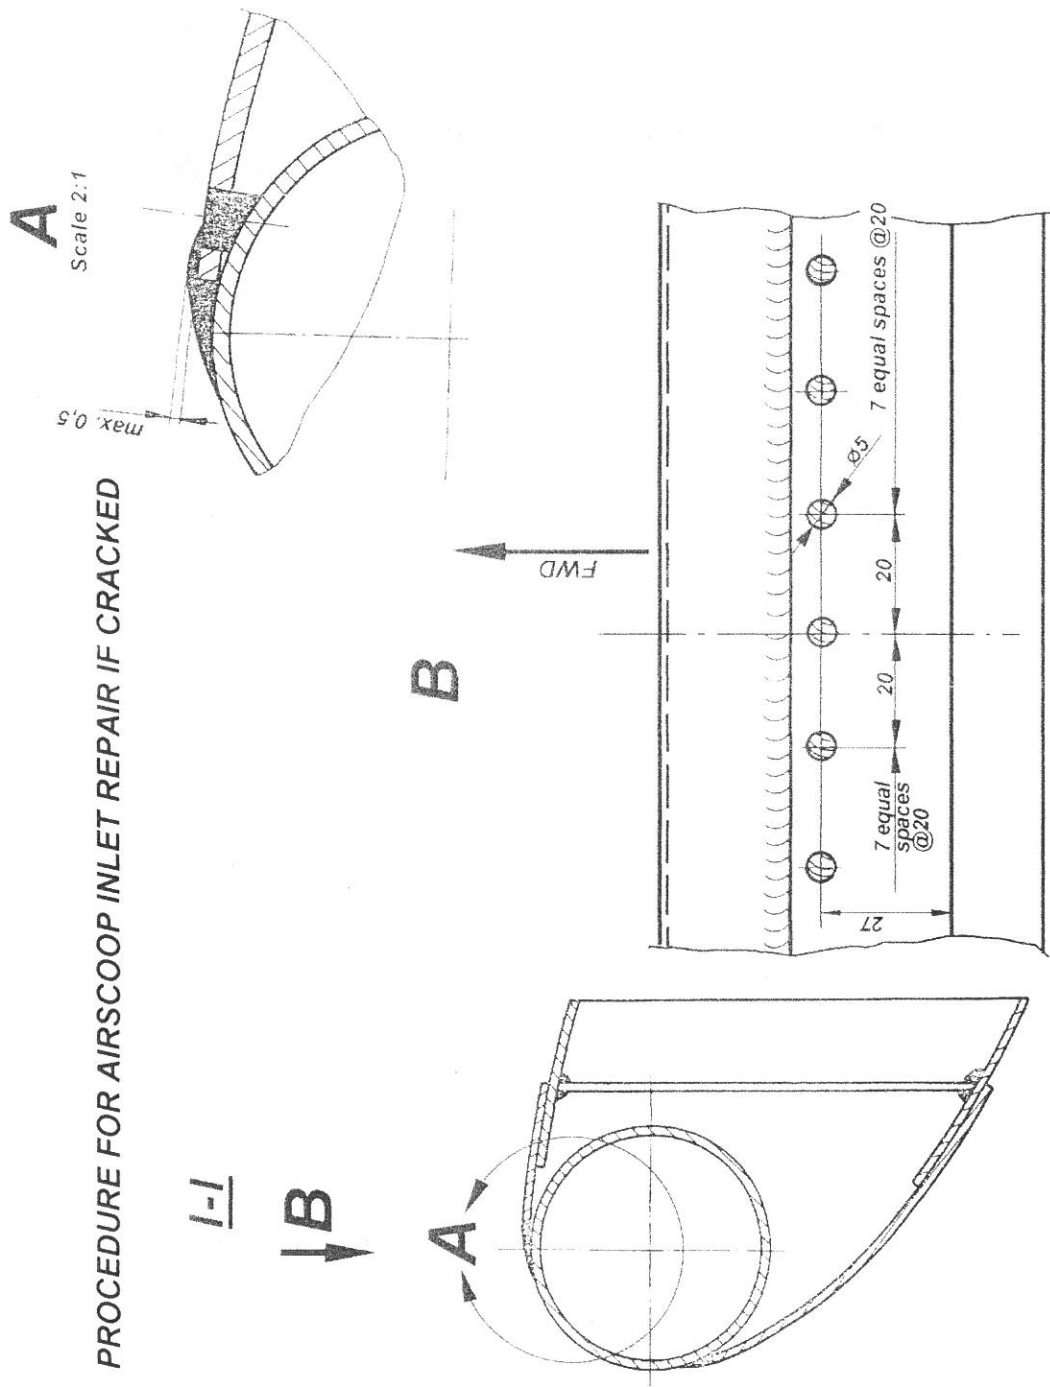
SKETCH No. 2, SHEET No. 2

The engine airscoop coating crack was found on airplane S/N AJE003-01. This failure on airplane S/N AJE003-01 is caused by an inappropriate welding procedure and a fact that the design documentation recommendations have not been taken into account. This failure is a typical manufacturing defect and it concerns this above-mentioned airplane only.

Weld cracks on the airscoop inlet in accordance with Detail "A", Fig. 2, Sheet 2. Towards this end, proceed as follows:

1. Remove the inlet from the engine nacelle, follow the procedure defined in Sec. B-1, 2, 3 of this Bulletin.
2. Degrease the surface subject to welding with extraction naphtha or acetone, then sweep with a wire brush.
3. Complete electric, Argon-arc welding of the cracks using Sp.06.H19N9 for filler metal. Weld over the entire length of a crack, extending the weld about 5 mm beyond.
4. Even-up the welds on the external surface, as shown in Detail A, Fig. 2, Sheet 2; polish the inlet.
5. Check for absence of leaks as prescribed under Sec. B-5 of this Bulletin.
6. Secure the inlet to the lower cowl, then install the cowl on the engine nacelle, and connect the compensation leads to the airscoop inlet.
