**DYREKTYWA ZDATNOŚCI - AIRWORTHINESS DIRECTIVE**  
**Nr SP -0008 -2001 -B**

**1.Przedmiot:** Silnik / Engine model: PZL-10W (1<sup>st</sup> and 2<sup>nd</sup> series )

Inspection of nuts of fixing cones for safetying

**OBLIGATORY SERVICE BULLETIN No. E-19W096/2000**

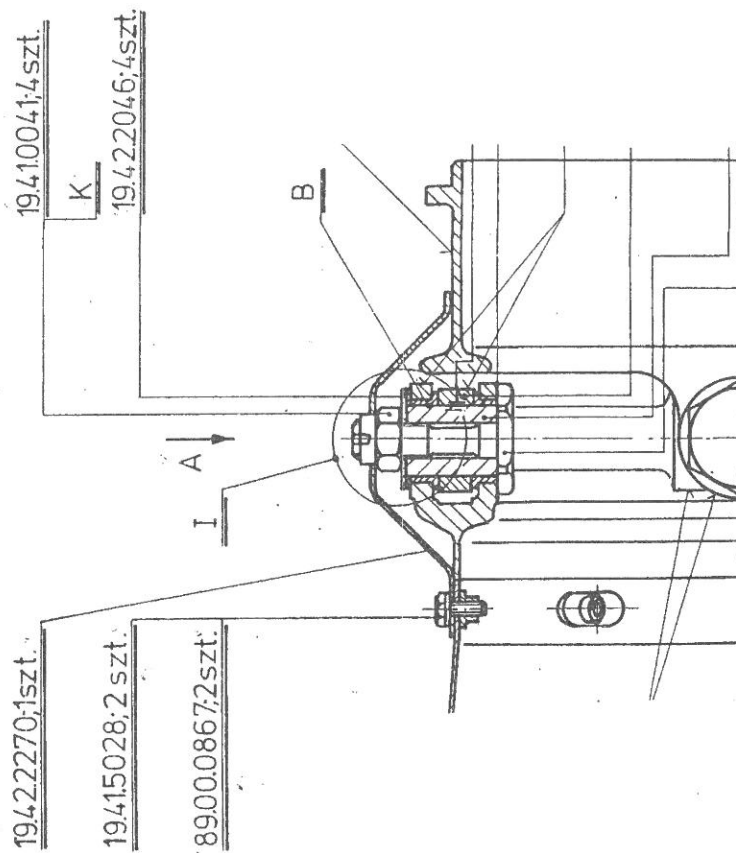
Szkic nr 1. Połączenie przegubowe stożka mocującego

- 1.3 Stożki mocujące, łączące silnik z przekładnią, posiadają 4 przeguby sworzniowe, w których sworznie są zabezpieczone przy pomocy 4 śrub, podkładek i nakrętek nr 19.41.0041. Nakrętki 19.41.0041 są zabezpieczone przed odkręcaniem poprzez zagłębienie cieniścienną tylną część walcowej nakrętki do 2 rowków śruby (patrz szkice 1 i 2). W procesie remontu podczas odkręcania nakrętki następuje uszkodzenie końcowych zwojów śruby w pobliżu rowków zabezpieczających, a następnie przy usuwaniu uszkodzeń występuje zmniejszenie wysokości zwojów gwintu i powiększenie rowków, co może doprowadzić do odkręcania się nakrętki.

2. Realizacja biuletynu.
- 2.1 Biuletyn realizować bez wybudowy silnika ze śmigłowca.
- 2.2 Zdjąć osłonkę przegubów nr 19.42.2270 po odgięciu podkładek 19.41.5028 i odkręceniu śrub 89.00.0867 (patrz szkic nr 1).

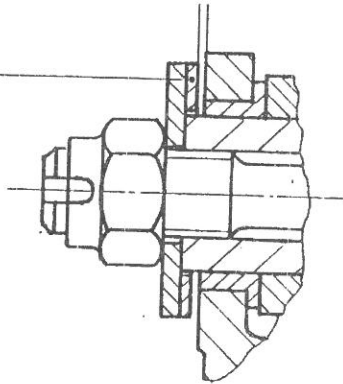
Szkieł nr 2. Zabezpieczenie nakrętki stożka mocującego

Nakrętki obcisnąć do rantów.  
Po obcisnięciu - pęknięć  
nie dopuszcza się.

- 2.3 Sprawdzić czy każda z 4 nakrętek jest prawidłowo zabezpieczona w 2 rowkach śruby (patrz szkic nr 2). Przy sprawdzaniu przegubu dolnego i poziomego zaleca się użyć fiberoskopu.

- 2.4 Sprawdzić każdą z czterech nakrętek, czy nie jest poluzowana. Czynność wykonać ręką bez użycia klucza.
- 2.5 W przypadku poluzowania nakrętki lub niewłaściwego jej zabezpieczenia należy wymienić śrubę 19.42.2045 oraz nakrętkę 19.41.0041 razem z podkładką 19.42.2046 wg instrukcji Wytwórcy silnika.

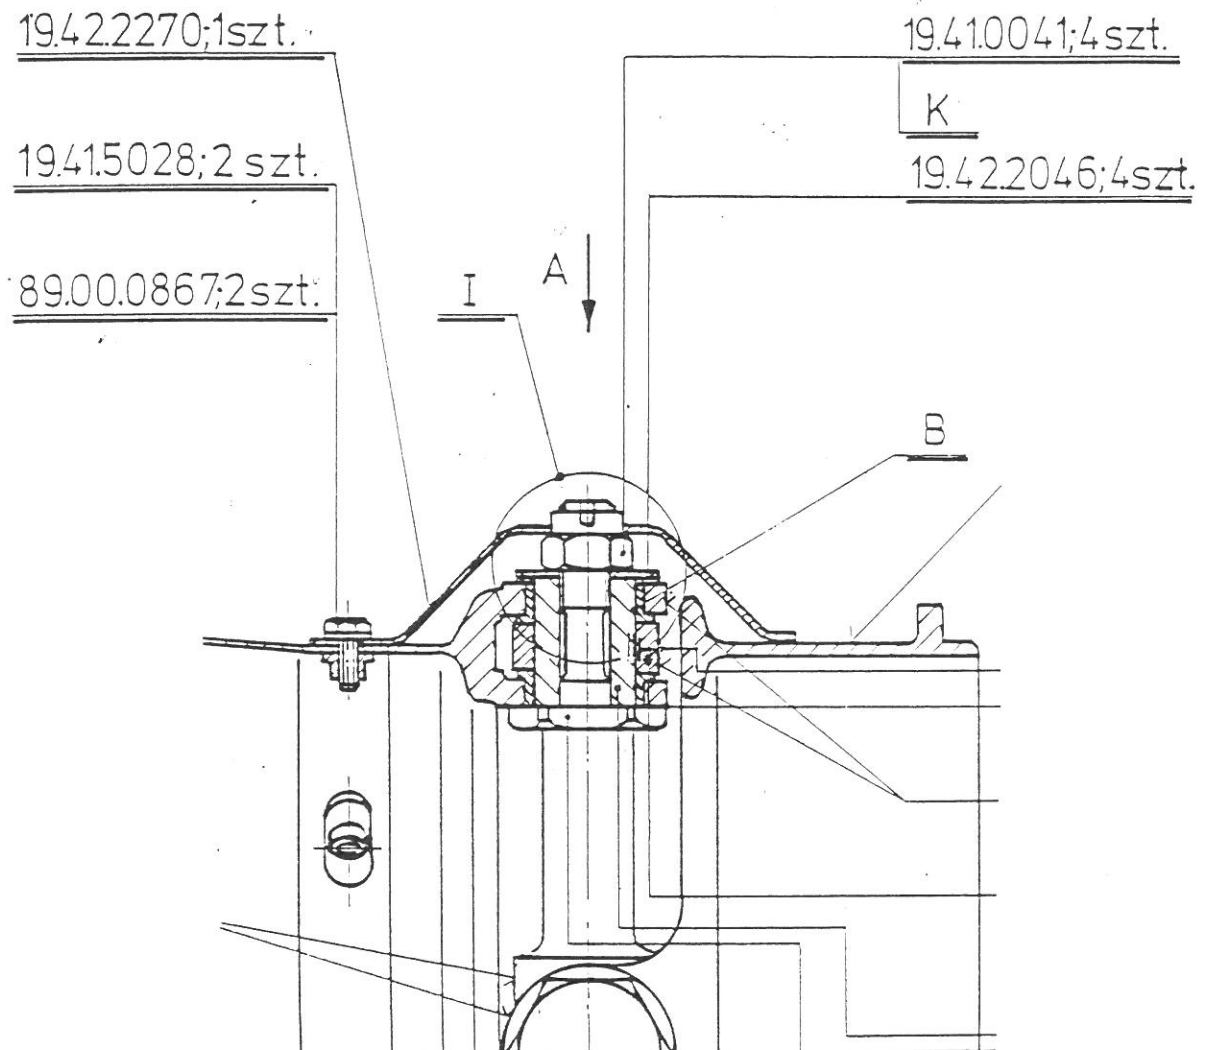
Sketch 1. The articulated joint of the fixing cone

- 1.3 The fixing cones, which join the engine with the gearbox, have four pin joints. The pins are locked using washers and 19.41.0041 nuts. The 19.41.0041 nut is locked against undoing by bending its thin-walled back cylindrical part into two bolt grooves (see sketches 1 and 2). During an overhaul, the nut is undone and the bolt thread is damaged nearby the grooves. Next, when removing the damages of the bolt thread, the thread height is decreased and the grooves are enlarged what may lead to undoing of a nut.

- 2.1 The service bulletin shall be carried out without removing the engine from a helicopter.
- 2.2 Having the 19.41.5028 washers bent and 89.00.0867 nuts undone, remove the 19.42.2270 joint cover (see sketch 1).
