**DYREKTYWA ZDATNOŚCI - AIRWORTHINESS DIRECTIVE**  
**Nr SP -0019 -2002 -A**

**1.Przedmiot:** Samolot / Aircraft, model: M28 „Skytruck”

samolotu / Protection of the BI-2A unit against a moisture effect in the engine  
fire-fighting system.

## MANDATORY BULLETIN No. E/12.050/2001

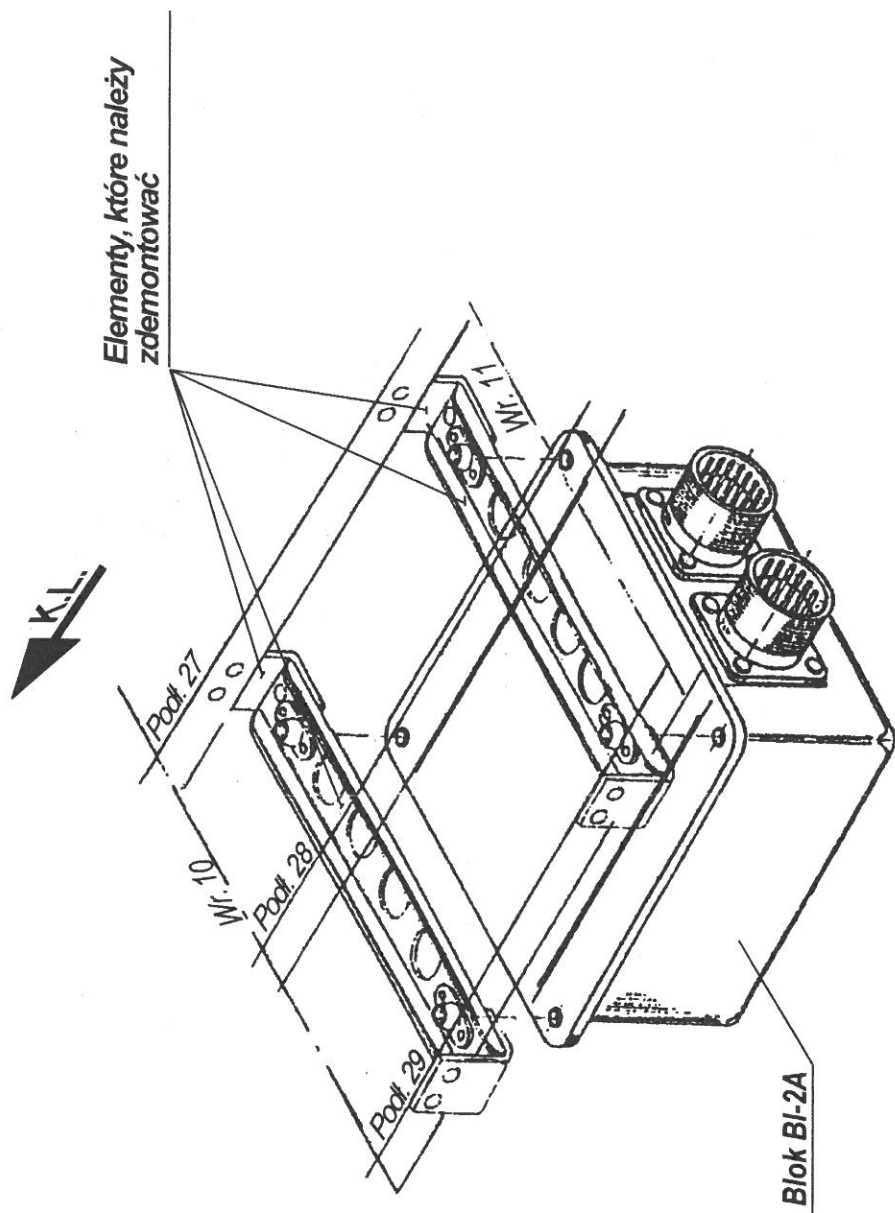
# WIDOK OD WEWNĄTRZ NA PRAWĄ BURTĘ SAMOLOTU (Widok od dołu bloku B1-2A)

| III. TECHNOLOGIA WYKONYWANIA PRAC | | | | |
|---|---|--|--|---|
| <p>1. Zdemontować blok BI-2A.</p> <p>2. Zdemontować (wynitować) z podłużnic 27 i 29 wsporniki mocowania bloku (Szkielet 1).</p> <p>3. Zabezpieczyć blok BI-2A przed działaniem wilgoci w następujący sposób (dotyczy samolotów od AJE001-01 do AJE001-20):</p> <ul style="list-style-type: none"> <li>- rozplombować blok i po zdemontowaniu osłony pokryć lakierem "FTALUR";</li> <li>➤ - wszystkie punkty lutownicze (odizolowane końcówki przewodów wraz ze stykami);</li> <li>➤ - nie podlutowane końcówki lutownicze;</li> <li>➤ - wszystkie płytki drukowane z obu stron wraz z elementami lutowniczymi;</li> <li>- zamknąć i zaplombować blok przy pomocy plasteliny.</li> </ul> <p>4. Zgodnie ze szkicem 2 i 3 zmontować nowy stelaż.</p> <p>UWAGA: Na samolocie AJE001-02 stelaż zabudować w miejscu dotychczasowego montażu bloku BI-2A.</p> <p>5. Pomalować stelaż w następujący sposób:</p> <ul style="list-style-type: none"> <li>- umyć powierzchnie przeznaczone do malowania wodnym roztworem preparatu do mycia płytowca oraz odtłuścić środkiem SOLVENT CLEANING C28/15, acetonem lub MEK;</li> <li>- na powierzchnie odsłonięte do podłoża metalicznego nanieść grunt reaktywny METAFLEX FCR PRIMER, po minimum 2 godz. i max. 8 godz. nanieść grunt epoksydowy 7429-659-130 z dodatkiem 1,5 ÷ 2% pudru PAP-2;</li> <li>- po około 24 godzinach nanieść dwie warstwy emalii epoksydowej 7462-000-430 zielonej. Drugą warstwę nanieść po około 2 godzinach. Czas utwardzania 24 godziny.</li> <li>6. Przykręcić do stelażu blok BI-2A i podłączyć wiązki elektryczne.</li> <li>7. Sprawdzić rezystancję między blokiem BI-2A a kadłubem. Rezystancja ma być mniejsza niż 2000 µΩ.</li> <li>8. Sprawdzić działanie instalacji przeciwpożarowej.</li> </ul> | | | | |

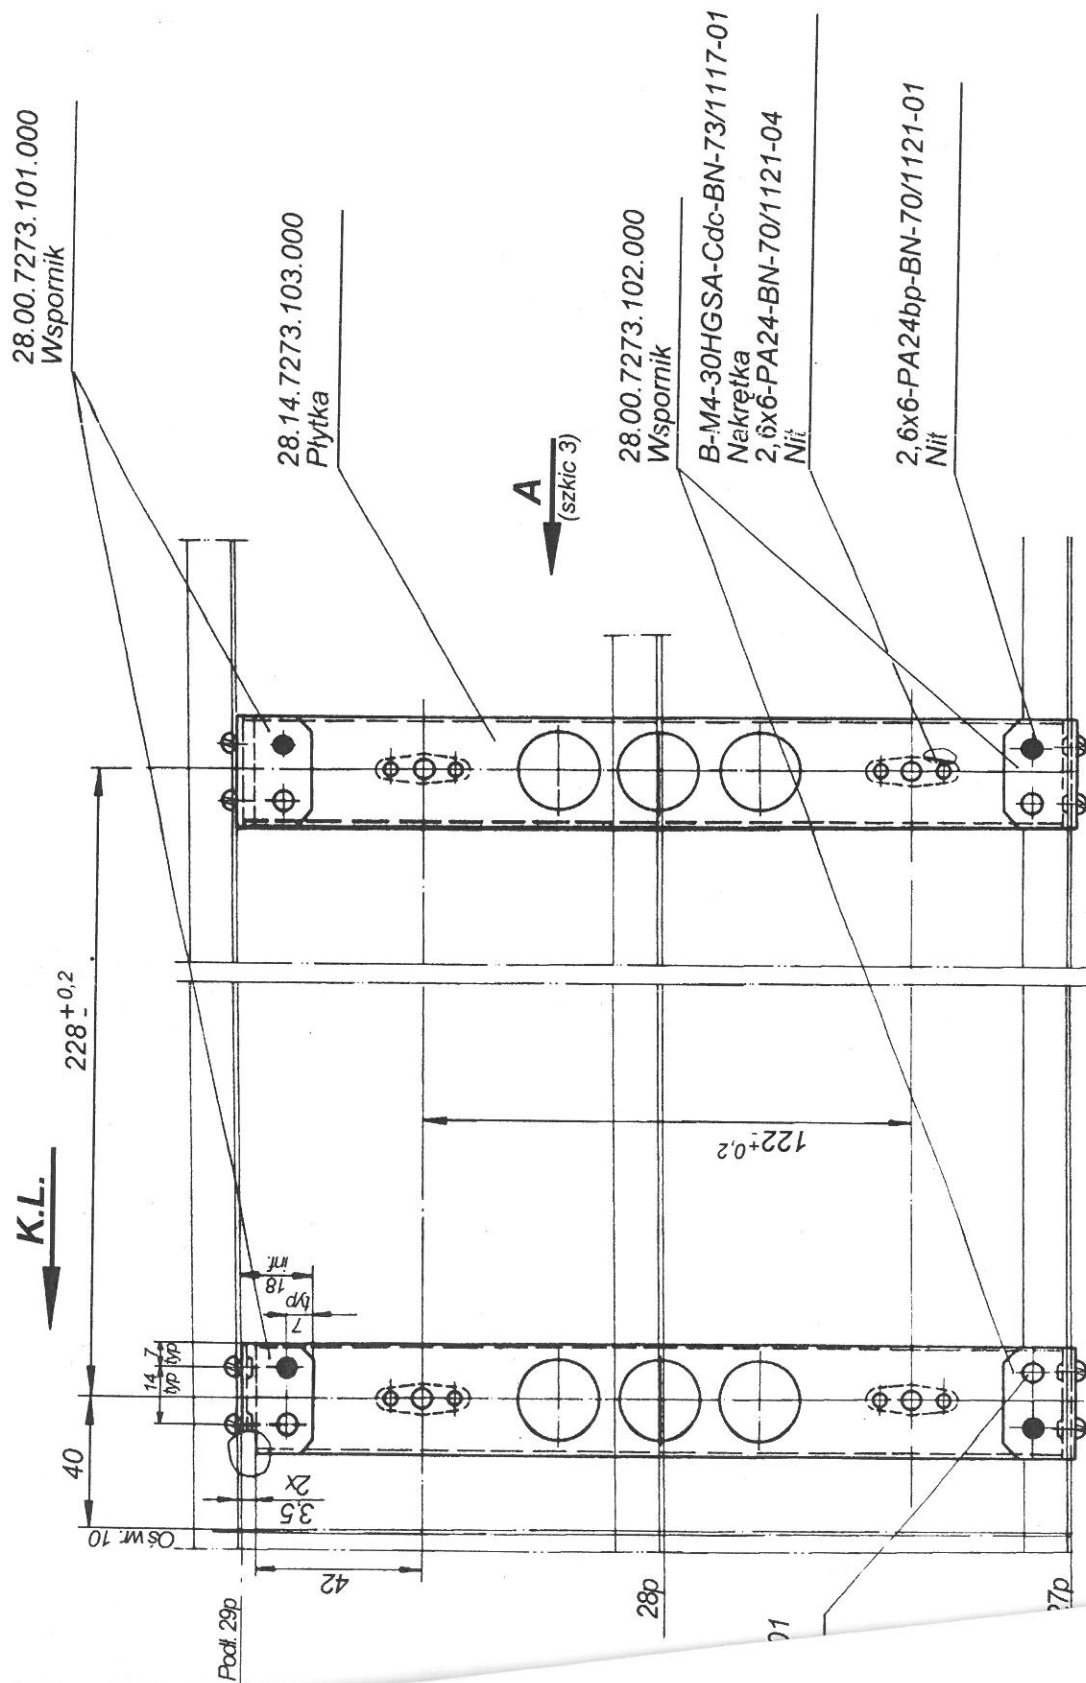
● - nity bez pokrycia

[\*]- Ustawić na otworach eliptycznych aby zapewnić minimalny luz pomiędzy stelażem a skrajnym wychyleniem bloku wzmacniacza radiostacji KHF 950

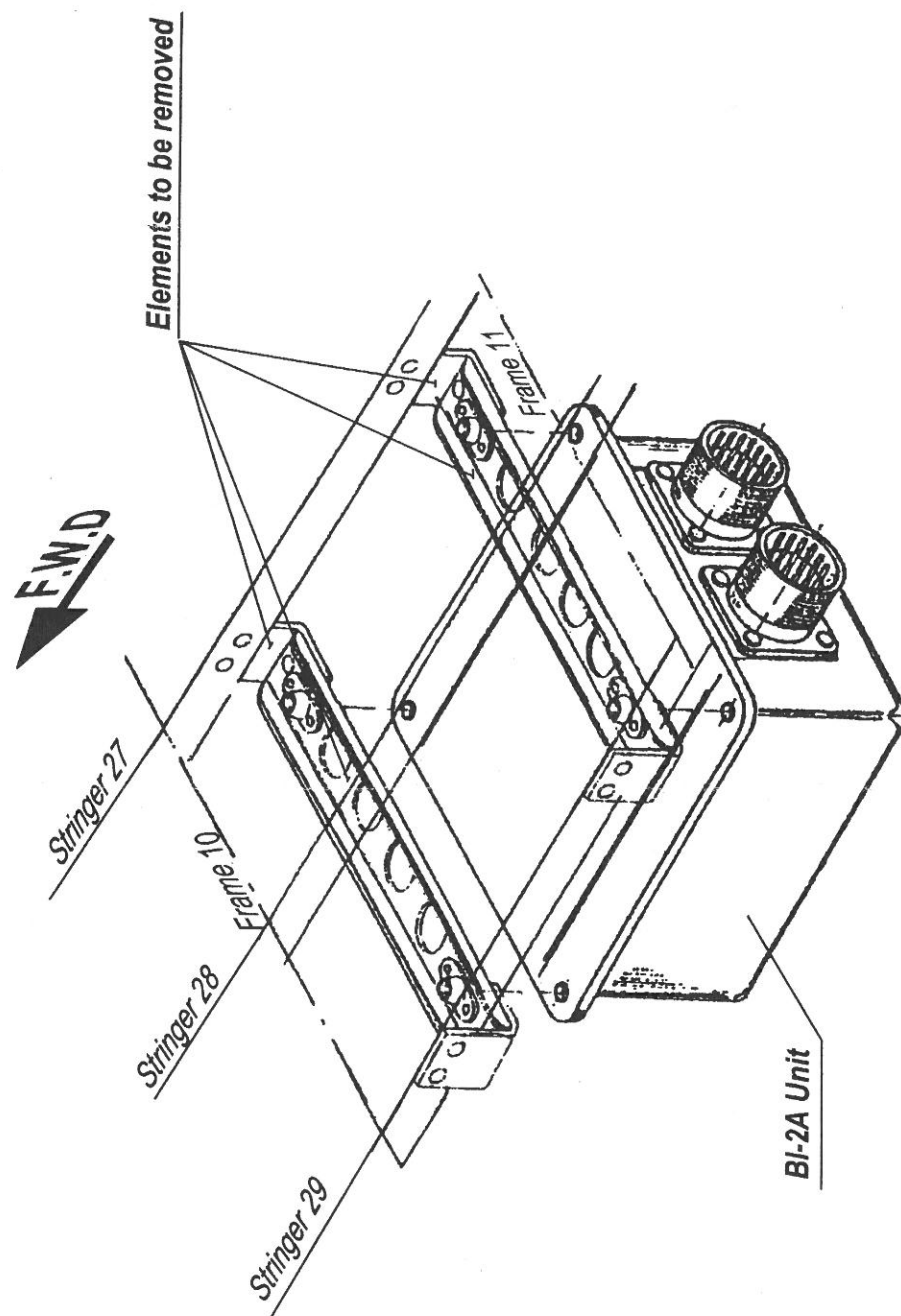
Fig. No. 1

**INTERNAL VIEW ON THE STARBOARD**  
**BI-2A Unit bottom view**

1. Remove the BI-2A Unit.
2. Remove (rivet out) the unit attachment brackets from stringers No. 27 and 29 (Fig. 1)
3. Protect the BI-2A Unit against a moisture effect as follows (effective for airplanes S/N AJE001-01 through AJE001-20):
  - seal the unit off and having removed the shield, cover the following items with "FTALUR" lacquer;
    - - all the solder points (isolated conductor ends together with the contacts);
    - non-soldered solder ends;
    - all the both-side printed circuits together with the solder elements;
  - close and seal the unit using some plasticine.
4. Install a new frame acc. to Fig. 2 and 3.

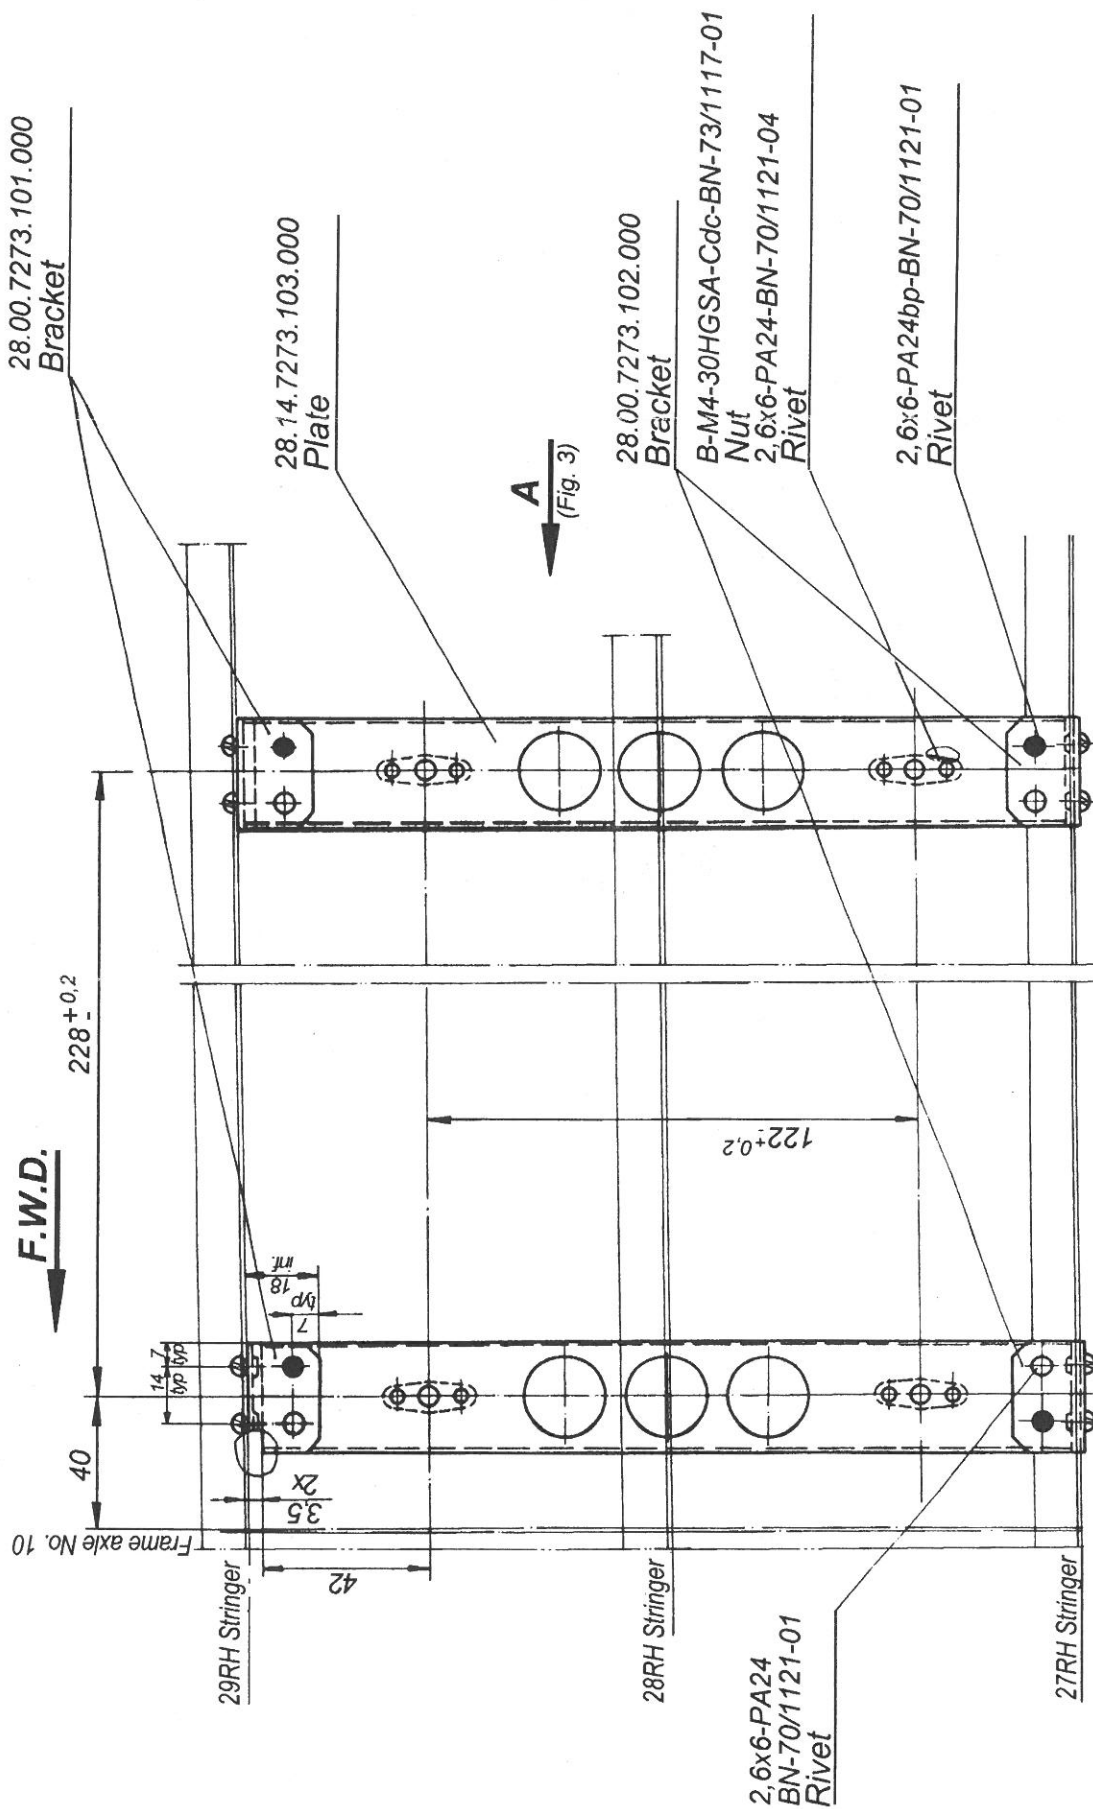
Fig. No. 2

● - Rivets with no coating

[\*]- Locate on the elliptical holes so as to maintain a minimum clearance between the frame and the KHF 950 radiostation amplifier unit extreme displacement.
