**DYREKTYWA ZDATNOŚCI - AIRWORTHINESS DIRECTIVE**  
**Nr SP -0022 -2001 -A**

**1. Przedmiot:** Samolot / Aircraft, model: M28 „Skytruck”

**3. Dotyczy:** Zmiany konfiguracji przewodu w instalacji paliwowej / Change in configuration

## BIULETYN OBOWIĄZKOWY Nr E/12.040/2001

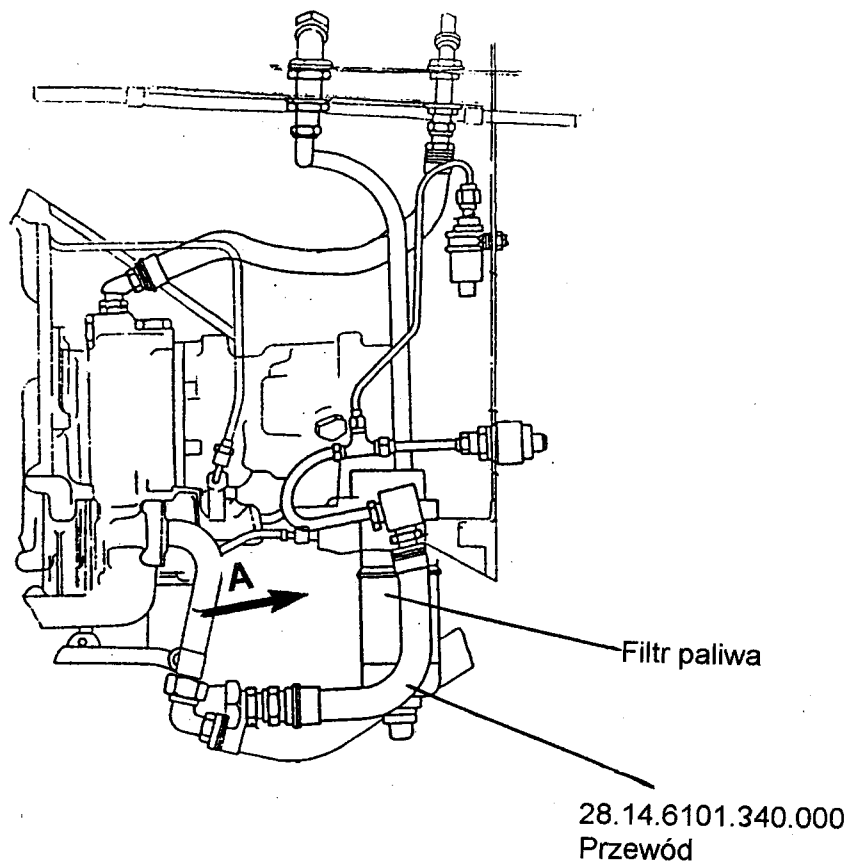
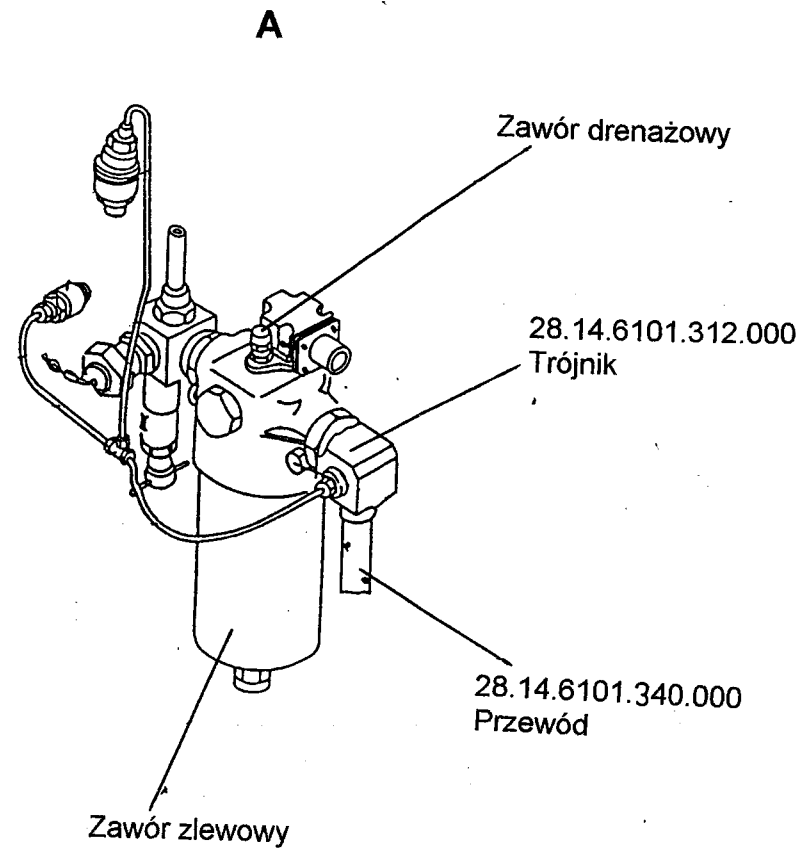
# INSTALACJA PALIWOWA W GONDOLI SILNIKA (przed wymianą przewodu paliwowego)

Użytkownicy samolotów M28 "SKYTRUCK" zgłosili wątpliwości co do prawidłowego ułożenia przewodu paliwowego łączącego filtr paliwa z silnikową pompą paliwową.

Producent samolotu po oględzinach ułożenia przewodu oraz przeprowadzonej analizie twierdził, że konfiguracja przewodu nie powoduje istotnego dławienia przepływu paliwa, niemniej jednak dla poprawy warunków pracy przewodu niniejszym biuletynem nakazuje się wymianę przewodu gumowego na nowy zapewniający poprawną konfigurację po zabudowie.

1. Upewnić się, czy są zamknięte zawory odcinające paliwo.
2. Otworzyć osłony gondoli silnika dla uzyskania dostępu do filtra paliwowego.
3. Odbezpieczyć i odkręcić osłonkę zaworu drenażowego oraz zaworu zlewowego.
4. Zlać paliwo z filtra do przygotowanego naczynia. (zlanego paliwa powtórnie nie zalewać do zbiorników).
5. Zdemontować przewód 28.14.6101.340.000 łączący filtr paliwa z silnikową pompą paliwową (Szkic Nr 1).
6. Zdemontować z filtra paliwowego trójnik 28.14.6101.312.000.
7. Zamontować na filtrze nowy trójnik 28.14.6101.311.000 z nowym pierścieniem uszczelniającym 2262Aa-179-2 (Szkic Nr 2).
8. Zamontować nowy przewód paliwowy 28.14.6101.350.000.

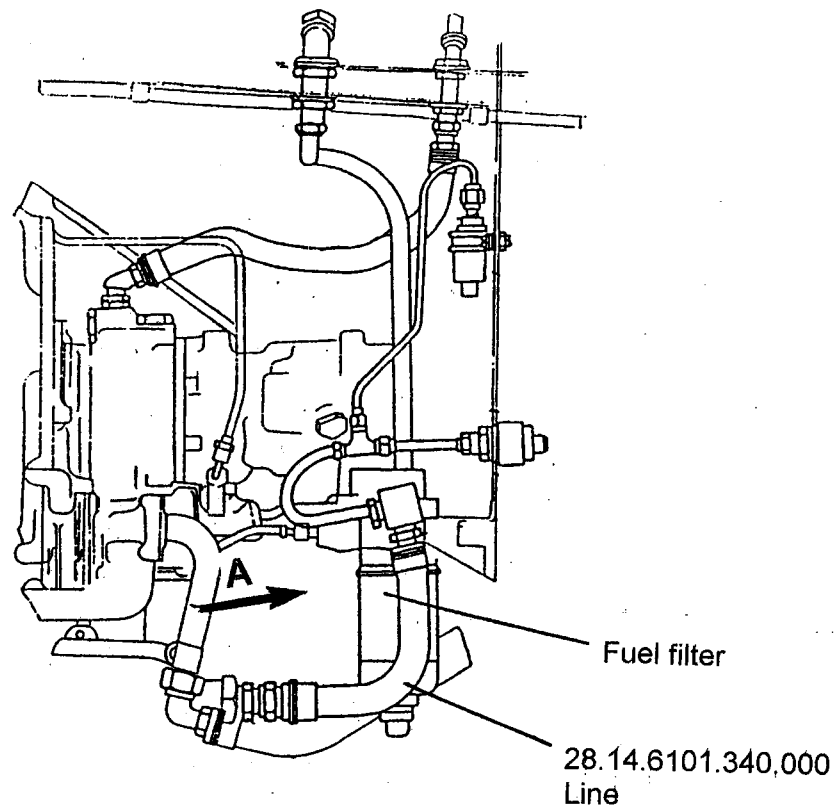
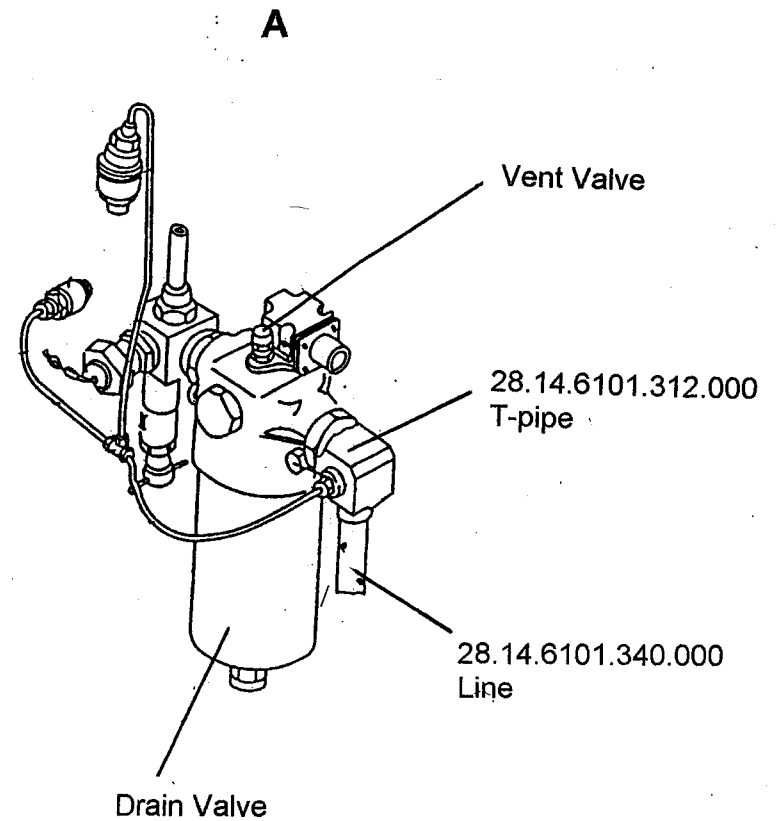
# FUEL SYSTEM IN THE ENGINE NACELLE (Before the fuel line replacement)

The M28 "SKYTRUCK" airplanes Operators reported their doubts as to the proper arrangement of the fuel line connecting the fuel filter with the engine fuel pump.

After a visual inspection of the line arrangement and a through analysis, the airplane Manufacturer found that the line configuration does not cause the significant fuel flow reduction, however, for improvement of the line operating conditions, it is hereby ordered by this Bulletin to replace the rubber hose line with a new one that ensures proper configuration of the line upon installation.

1. Make sure if that fuel shut-off valves are closed.
2. Open up the engine nacelle covers to get access to the fuel filter.
3. Unlock and screw open the vent and the drain valve caps.
4. Drain fuel from the filter into a bucket (do not fill the drained fuel back in to the tanks).
5. Remove 28.14.6101.340.000 Line connecting the fuel filter with the engine fuel pump (Fig. 1).
6. Remove 28.14.6101.312.000 T-pipe from the fuel filter.
7. Instal a new 28.14.6101.311.000 T-pipe with a new 2262A-179-2 Seal Ring (Fig. 2) on the filter.
8. Instal a new 28.14.6101.350.000 Fuel Line.
