**DYREKTYWA ZDATNOŚCI - AIRWORTHINESS DIRECTIVE**  
**Nr SP -0027 -2001 -A**

**BIULETYN OBOWIĄZKOWY Nr E/12.036/2001**

## MANDATORY BULLETIN No. E/12.036/2001

SUBJECT: Replacement of lever in the nose wheel steering system

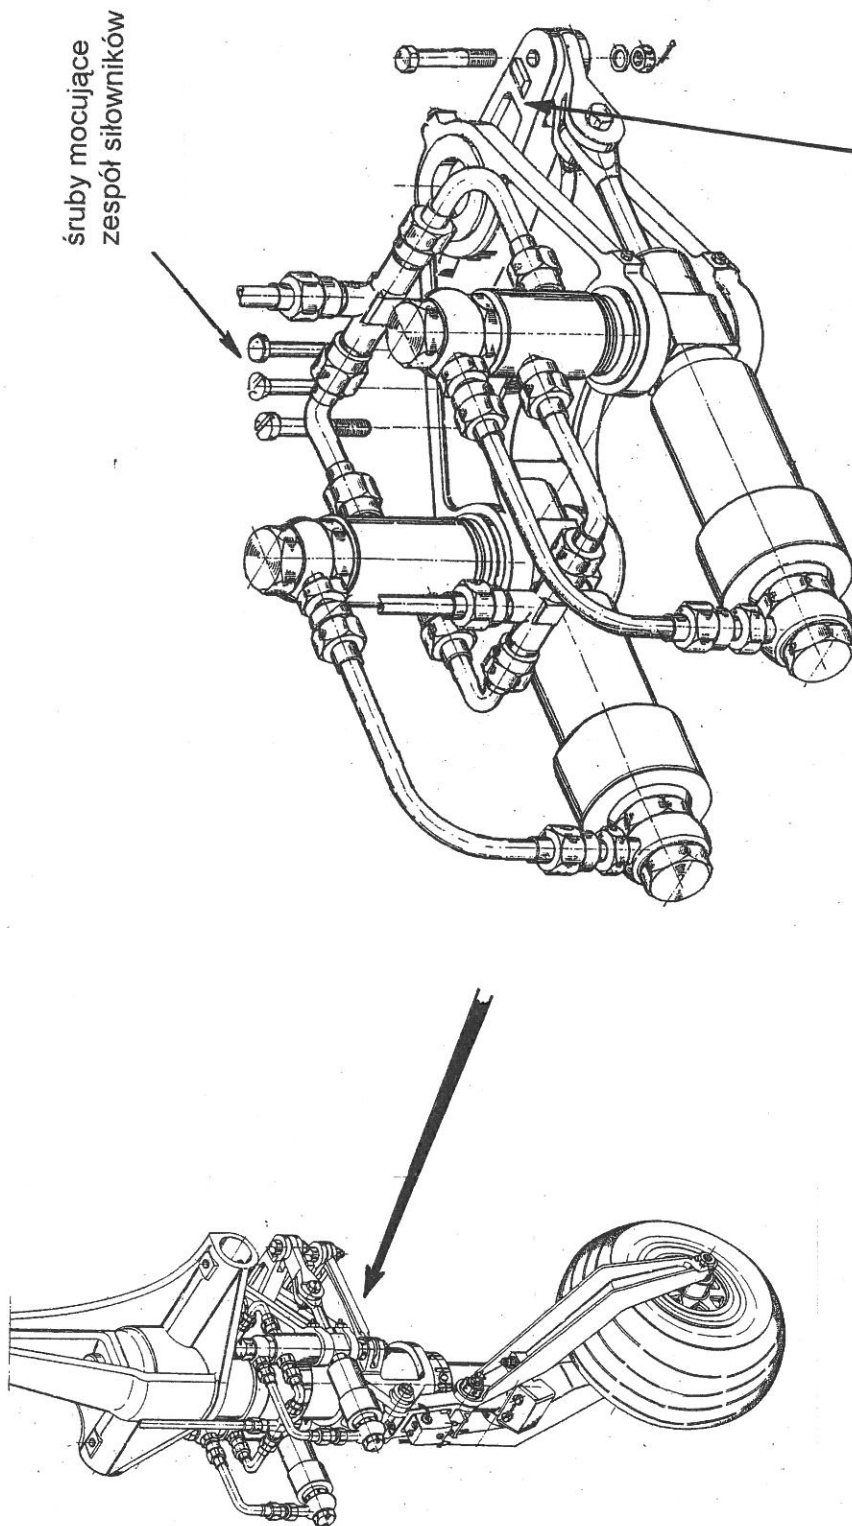
Dźwignia dwuramienna  
I2200.42.702.00.0  
zamienić na  
28.14.4202.404.000

| 14. Zdemontować z zespołu siłowników dźwignię dwuramienną 12200.42.702.00.0. | |
| 15. Zmontować zespół siłowników zabudowując nową dźwignię dwuramienną. | |

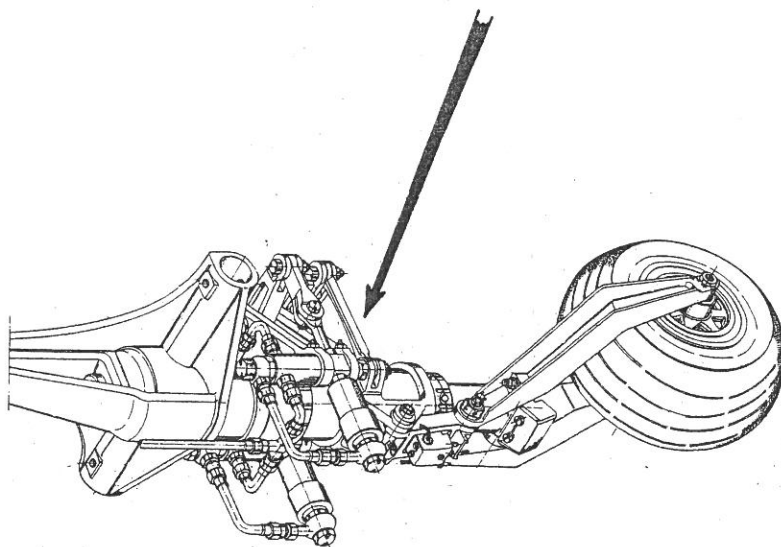
Bolts of the actuator  
cylinders assy attachment

| 11. Screw out 4 bolts of the actuator cylinders assy attachment on gear (See Figure 3). | |

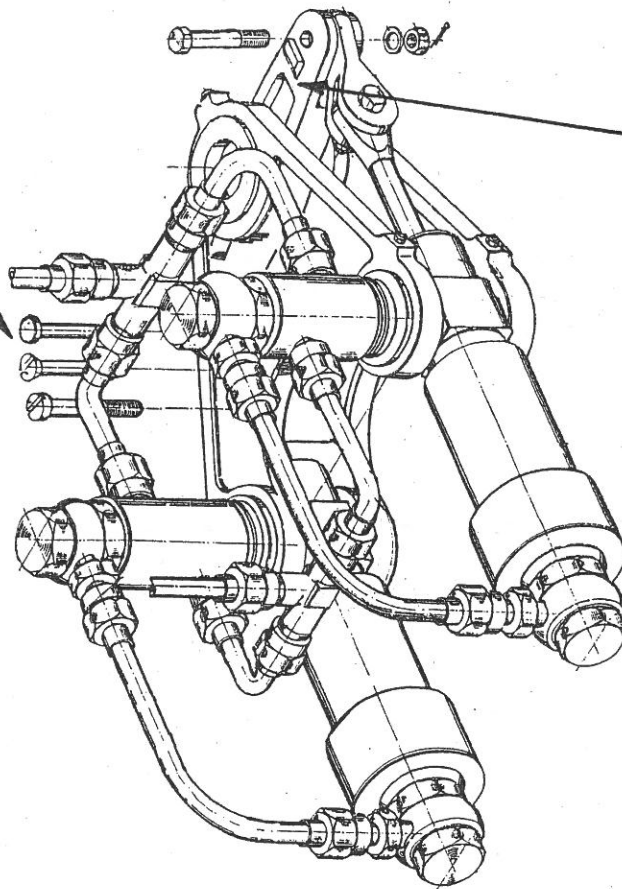
Double-Arm lever  
I2200.42.702.00.0  
replace with  
28.14.4202.404.000

| 14. Remove the I2200.42.702.00.0 double-arm lever from the actuator cylinders assy. | |
| 15. Build the actuator cylinders assy mounting the new double-arm lever. | |
