**DYREKTYWA ZDATNOŚCI - AIRWORTHINESS DIRECTIVE**  
**Nr SP -0028 -2001 -A**

**1. Przedmiot:** Szybowce / gliders, model: PW-5 „Smyk”

One time inspection of adhesive-bonded joint

## **MANDATORY BULLETIN**

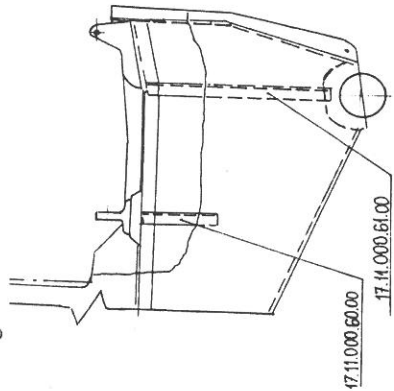
Since one case was reported on PW-5 "Smyk" sailplane of the 17.12.... series that the adhesive-bonded joints between:

- a) the wall frame P/N 17.11.000.60.00 (near forward attachments of the horizontal stabilizer),
- b) the tail skid frame P/N 17.11.010.00.10, and the LH fuselage shell P/N 17.11.010.00.10 delaminated (see the below sketch), it is mandatory to perform the one time inspection of the adhesive-bonded joint on PW-5 "Smyk" sailplanes S/N 17.12.001 through 17.12.019.

Accomplish the inspection as follows:

- Tap the joint from the outside (backlight the joint from the inside of fuselage)
- Inspect the joint visually from the inside through the control rod opening in the rear section of the tail boom (light the inspection area).

When the joint delamination is found:

1. Withdraw the sailplane from service,
2. Evaluate the size of delamination.

When the width of missing material of the adhesive-bonded joint is less than 10% of the original joint width and its area is smaller than 3 cm<sup>2</sup>, or there are small pores of a size about 0.5 cm<sup>2</sup> located not closer than 3 cm from each other, leave the joint as it is.

When the missing material width is less than 30% of the original joint width and its area is smaller than 10 cm<sup>2</sup>, or the width is greater than 30% of the original joint width but its area is smaller than 4 cm<sup>2</sup>, repair the delamination by injecting a compound of epoxy resin and aerosil with a syringe.
