**DYREKTYWA ZDATNOŚCI - AIRWORTHINESS DIRECTIVE**  
**Nr SP -0032 -2000 -A**

**1.Przedmiot:** Śmigłowiec / Helicopter model: W-3A

## MANDATORY BULLETIN No. BO-37-99-102

SUBJECT: ONE-TIME INSPECTION OF FUSELAGE-INSTALLED  
BRACKETS FOR ATTACHMENT OF MAIN LANDING  
GEAR ENERGY ABSORBERS

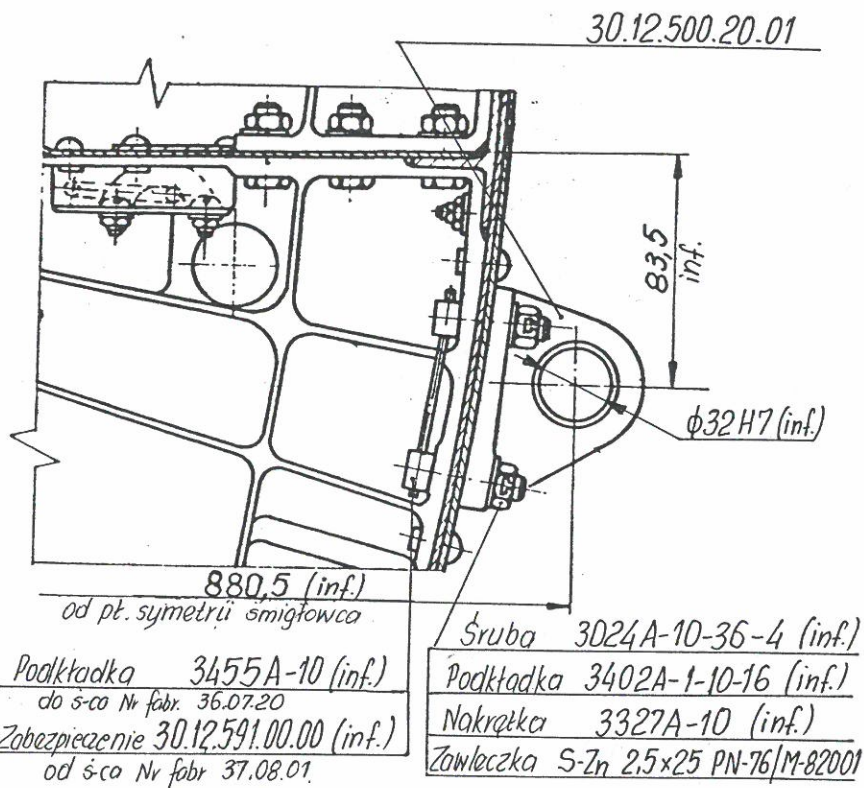
Szkic 1. Montaż wspornika 30.12.500.20.01.

W trakcie przeglądu amortyzatorów podwozia głównego, na jednym ze śmigłowców W-3W eksploatowanym w lotnictwie wojskowym stwierdzono pęknięcie ucha wspornika 30.12.500.20.01 za pośrednictwem, którego mocowany jest amortyzator do kadłuba. Uszkodzeniu uległo jedno ucho (ze zgrubieniem zabezpieczającym łeb sworznia przed obrotem), a pęknięcie przebiegało od otworu w kierunku górnej krawędzi podstawy wspornika.

Badania uszkodzonego wspornika nie wykazały odstępstw od dokumentacji pod względem wymiarów, materiałowym i obróbki cieplnej, a samo pęknięcie miało charakter zmęczeniowy.

1. Nakrętki 3327A-10 dokręcać momentem  $M = 3 \div 3,2 \text{ kgm}$ .
2. Wspornik hermetyzować na obwodzie hermetykiem WITEF-1.
3. Po wymianie wspornika uzupełnić pokrycie lakiernicze.

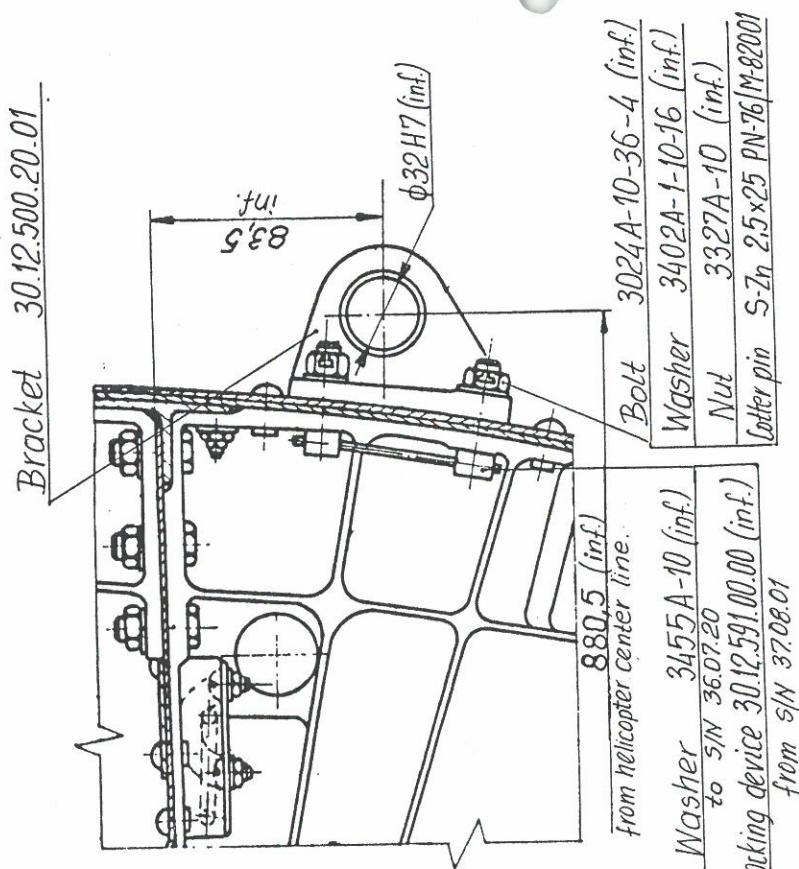
Sketch 1. Installation of bracket P/N 30.12.500.20.01.

During inspection of the main landing gear energy absorbers on one of W-3W helicopters operated by military aviation, it was found that the eye of bracket P/N 30.12.500.20.01, by means of which the absorber is attached to the fuselage, was cracked. Only one eye (that one which has a boss preventing rotation of the bolt head) was affected and the crack was going from the hole towards the upper edge of the bracket base.

Investigation of the failed bracket did not reveal any deviations from the engineering documentation as far as dimensions, materials, heat treatment are concerned and the crack was of a fatigue nature.

If defective (cracked), replace the brackets with new ones (see Sketch 1 attached to this Bulletin). Report all cases of cracked brackets to Aircraft Maintenance Center of PZL Świdnik S.A. and XVIII Regional Office of IKCSP (Polish Civil Aviation Authority) to the below address:

1. Torque the nuts 3327A-10 to  $M = 3-3,2 \text{ kGm}$ .
2. Seal the brackets around its perimeter with WITEF-1 sealant.
3. Once the bracket is replaced, touch up the surface finish.
