**DYREKTYWA ZDATNOŚCI - AIRWORTHINESS DIRECTIVE**  
**Nr SP - 0034 -1998-A**

**1.Przedmiot:** Samolot PZL M28 „SKYTRUCK” o nr fabrycznym AJE001-02.

## BIULETYN OBOWIĄZKOWY

## BIULETYN OBOWIAZKOWY

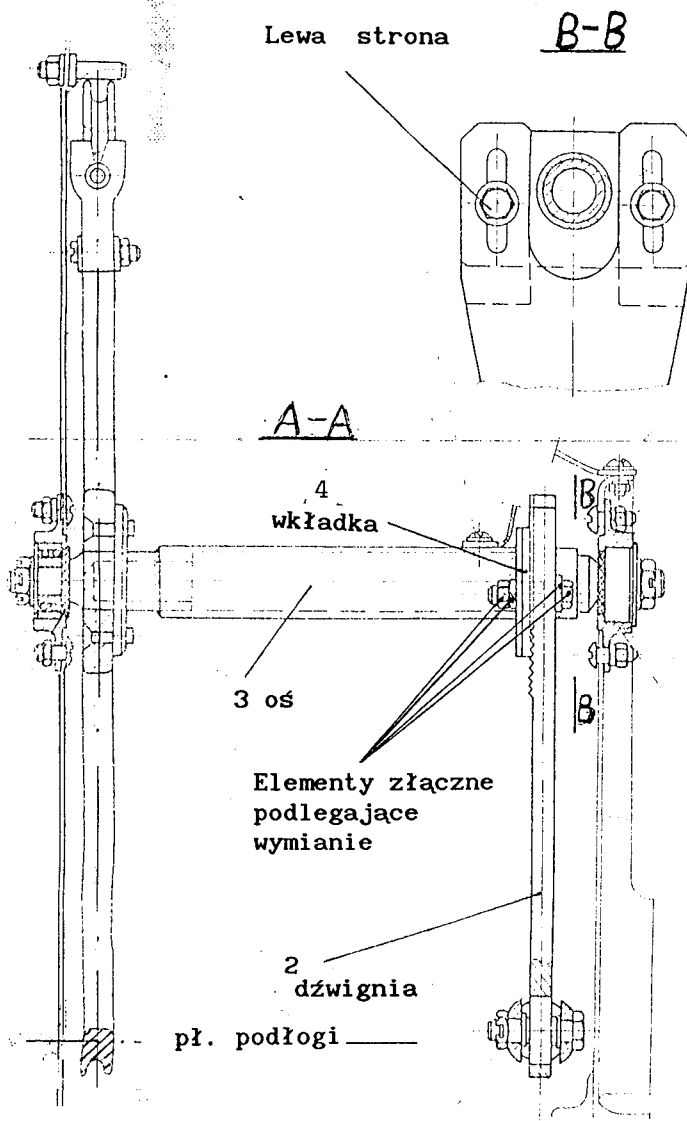
Szkic Nr 1  
Ark. 2

Użytkownik samolotu M26 (nr fabr. 1AP002-03) podczas przeglądu przedlotowego zauważył stukot przy ruchu drążka sterowego podczas wychylenia steru wysokości. Po sprawdzeniu układu sterowania stwierdzono przemieszczanie się dźwigni na sektorze sterowania. Przyczyną tego, było odkręcenie się nakrętek śrub mocujących te elementy.

3. Wymianie podlegają elementy złączne łączące dźwignię (2) z wkładką.

1. Zdjąć dolną pokrywę w środkowej części kadłuba.
2. Przystąpić do wymiany elementów złącznych w strefie pokazanej na szkicu 1.

4. Zaleca się dokonywać wymianę najpierw elementów z lewej strony sektora (patrz szkic 1 przekrój B-B) następnie z prawej.

5. Wymiana następuje poprzez odkręcenie a następnie wyjęcie elementów złącznych i założenie w ich miejsce części wymienionych w rozdziale IV.

**Uwaga:** Nakrętkę dokręcać momentem 10 [Nm].
