**DYREKTYWA ZDATNOŚCI - AIRWORTHINESS DIRECTIVE**  
**Nr SP - 0049 -1999-A**

**1.Przedmiot:** Śmigłowiec / Helicopter / model: Mi-2

## MANDATORY BULLETIN No. BO-50-99-24

SUBJECT: SINGLE INSPECTION OF ENGINE REAR SPRAY RINGS  
FOR MOUNTING.

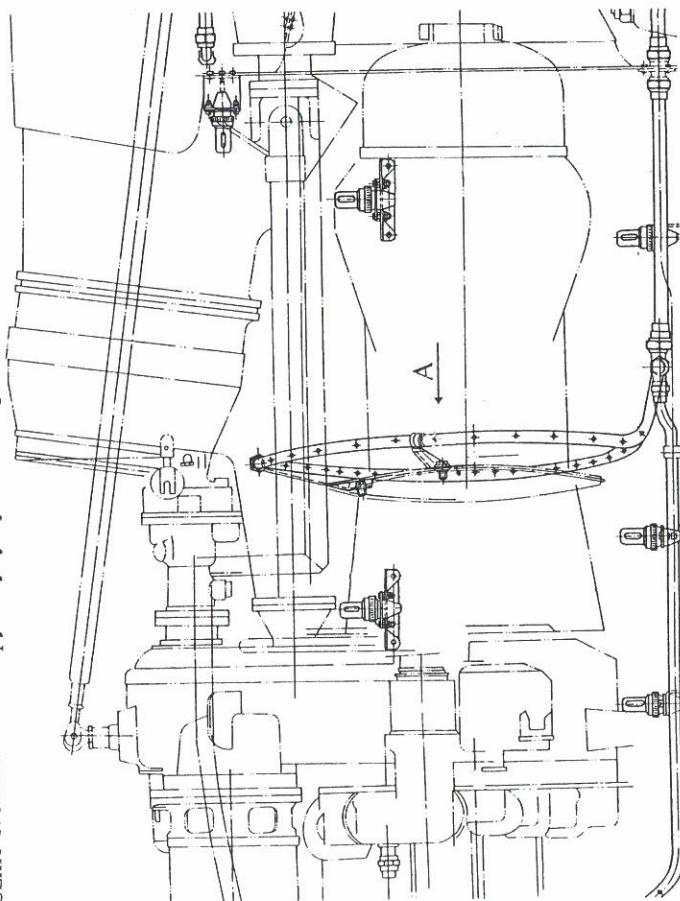
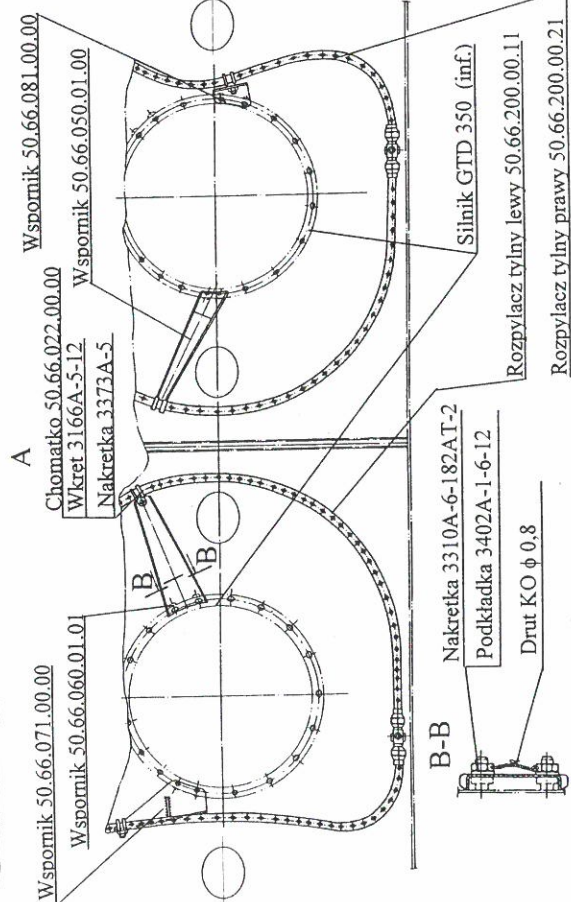
Szkic 1. Mocowanie rozpylaczy tylnych na śmigłowiec.

Niniejszy biuletyn wydaje się w związku z zaistniałym przypadkiem przetarcia przewodu doprowadzającego powietrze ze sprężarki do komory spalania silnika GTD-350 przez tylny rozpylacz (kołektor) przeciwpożarowy silnika.

– pewność mocowania i zapewnienie odstępów od innych części, a w szczególności od przewodów doprowadzających powietrze ze sprężarki do komory spalania silnika GTD-350.  
Minimalny odstęp powinien wynosić 5 mm, a mocowanie powinno zapewniać utrzymanie rozpylacza w niezmiennym położeniu.

– stan techniczny rozpylaczy oraz części mocujących.

Wyraźne ślady otarć, zniekształceń, wypracowań lub innych uszkodzeń kwalifikują te części do wymiany.

Mocowanie rozpylaczy tylnych na śmigłowcu obrazuje Szkic 1.

W razie konieczności, minimalny odstęp zapewnić przez poprawę ukształtowania i zamocowania rozpylacza.

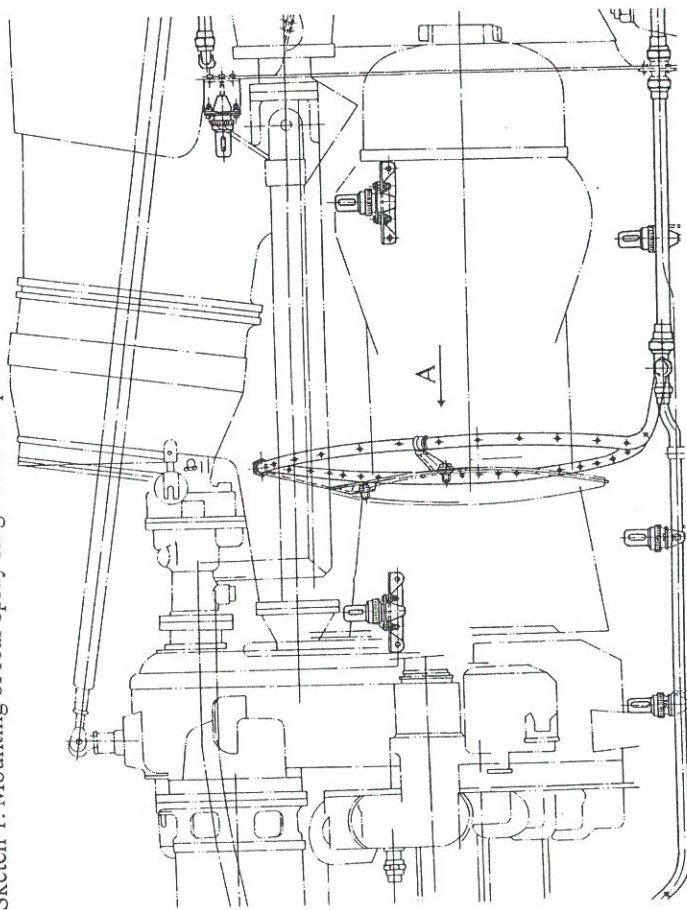
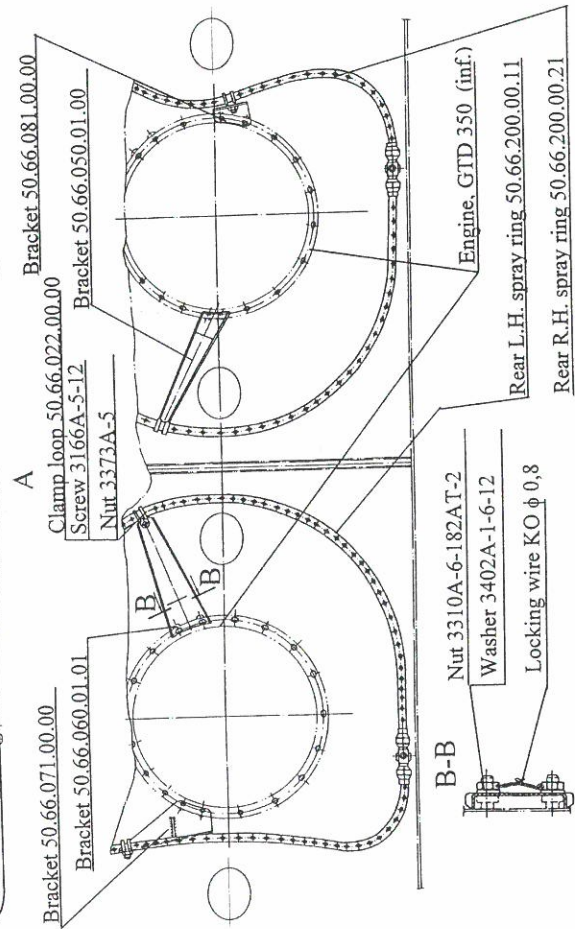
Sketch 1. Mounting of rear spray rings on helicopter.

This Bulletin is hereby issued due to the detected frayed hose supplying air from the compressor to the GTD-350 engine combustion chamber through the rear spray ring (manifold) comprised in the engine fire extinguishing subsystem.

- security of mounting and verifying if a sufficient distance from other components is provided, in particular from hoses that supply air from the compressor to the GTD-350 engine combustion chamber.

Note that the minimum acceptable distance is 5mm while the way of mounting shall ensure holding the spray ring in a steady position.

- technical condition of spray rings and fasteners.  
Evident chafing, deformations, worn-out areas or other damage shall be the cause of replacement.

The way of mounting the affected rear spray rings is shown in Sketch 1.

Where required, provide the minimum distance by improving the shape and mounting of the spray rings.
