**DYREKTYWA ZDATNOŚCI - AIRWORTHINESS DIRECTIVE**  
**Nr SP - 0054 -1999-A**

**1.Przedmiot:** Samolot / Aircraft , model: M28 "Skytruck

**3.Dotyczy:** Pęknięć wlotów powietrza do silnika / Engine air inlet cracks.

**BIULETYN ..OBOWIAZKOWY.. Nr E/12.019/99**

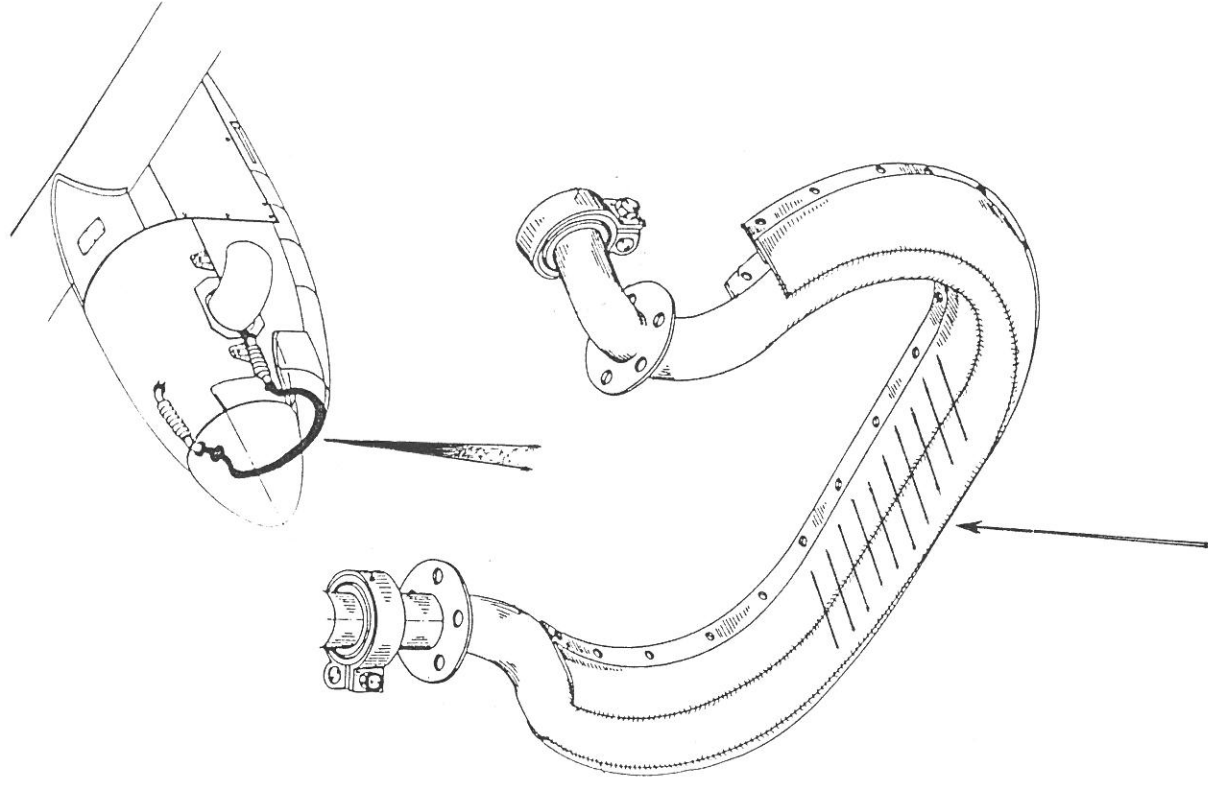
Szkic Nr 1

Nakazuje się dokładnie sprawdzać wzrokowo nosek wlotu powietrza do silnika w czasie przeglądu przedlotowego. Szczególną uwagę zwrócić na dolną wewnętrzną powierzchnię wlotu (patrz szkic 1). Pęknięcia są niedopuszczalne.

Miejsce wymagające szczególnej  
uwagi przy przeglądzie

W przypadku znalezienia pęknięcia należy nosek naprawić zgodnie z pkt. C oraz zmodyfikować zgodnie z pkt. B niniejszego biuletynu.

W przypadku nie znalezienia pęknięcia nosek należy zmodyfikować zgodnie z pkt. B niniejszego biuletynu.

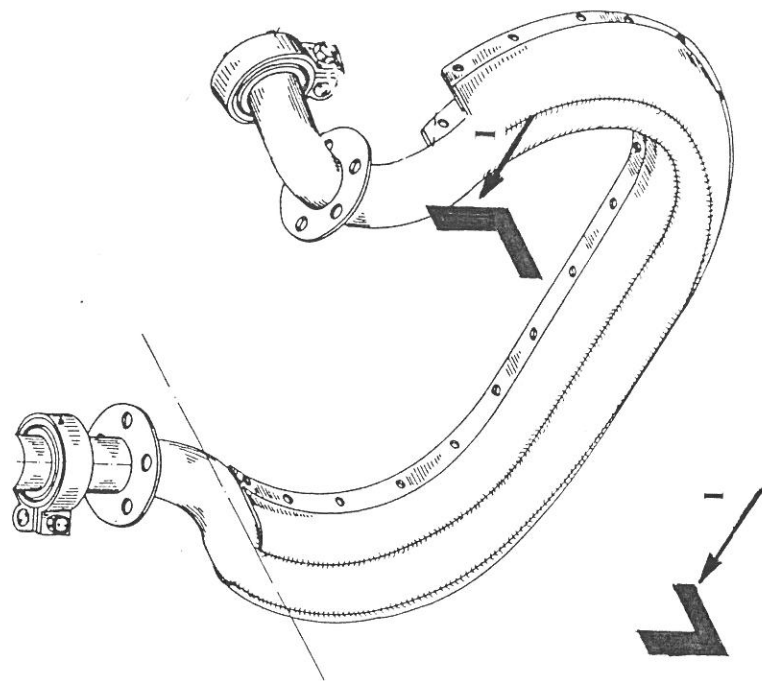
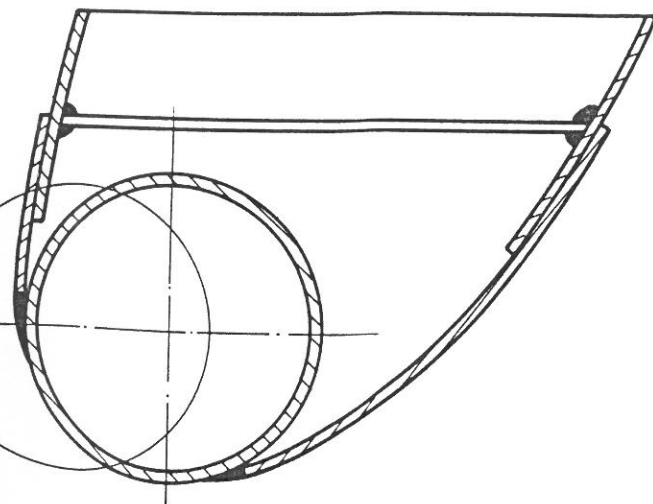
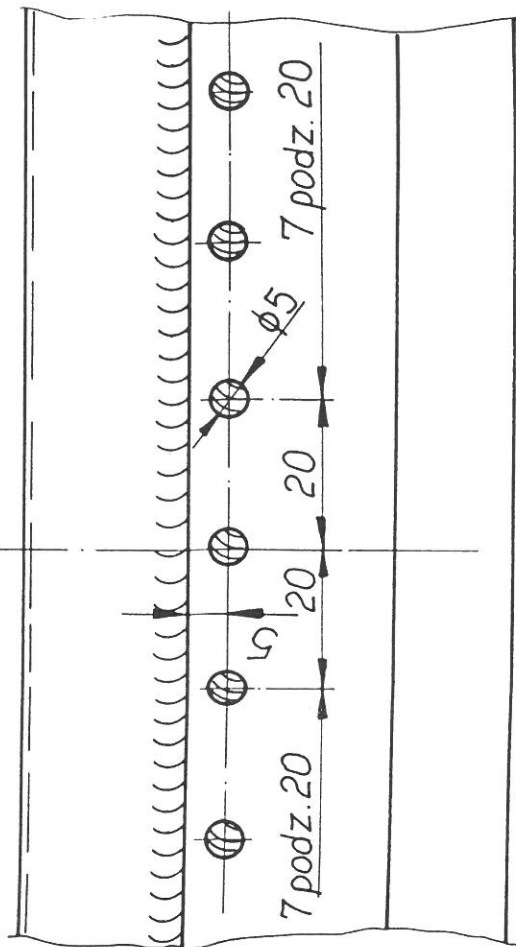
SPOSÓB NAPRAWY NOSKA  
NA KTÓRYM WYSTĄPIŁO PĘKNIĘCIE

Na samolocie M28 "SKYTRUCK" nr ser. AJE001-05 eksploatowanym przez Gwardię Narodową Wenezueli stwierdzono pęknięcie pokrycia noska wlotu powietrza do prawego silnika. W związku z tym wykonano przegląd pozostałych samolotów i wykryto takie same usterki na samolotach o nr ser. AJE001-06 i AJE001-07. Aby zapobiec podobnym przypadkom pęknięć pokrycia na tych noskach producent samolotu przedsięwziął kroki zapobiegające ich występowaniu.

Pęknięcia na nosku wlotu powietrza należy zaspawać wg szczegółu "A", szkic 2 ark. 2. W tym celu:

3. Spawać pęknięcia elektrycznie w osłonie argonu, spoiwo Sp.06.H19N9. Spoinę wykonać na całej długości pęknięcia oraz około 5 mm poza pęknięcie.

4. Wyrównać spoiny na powierzchni zewnętrznej zgodnie ze szczegółem A, szkic 2, ark. 2, zapolerować nosek.

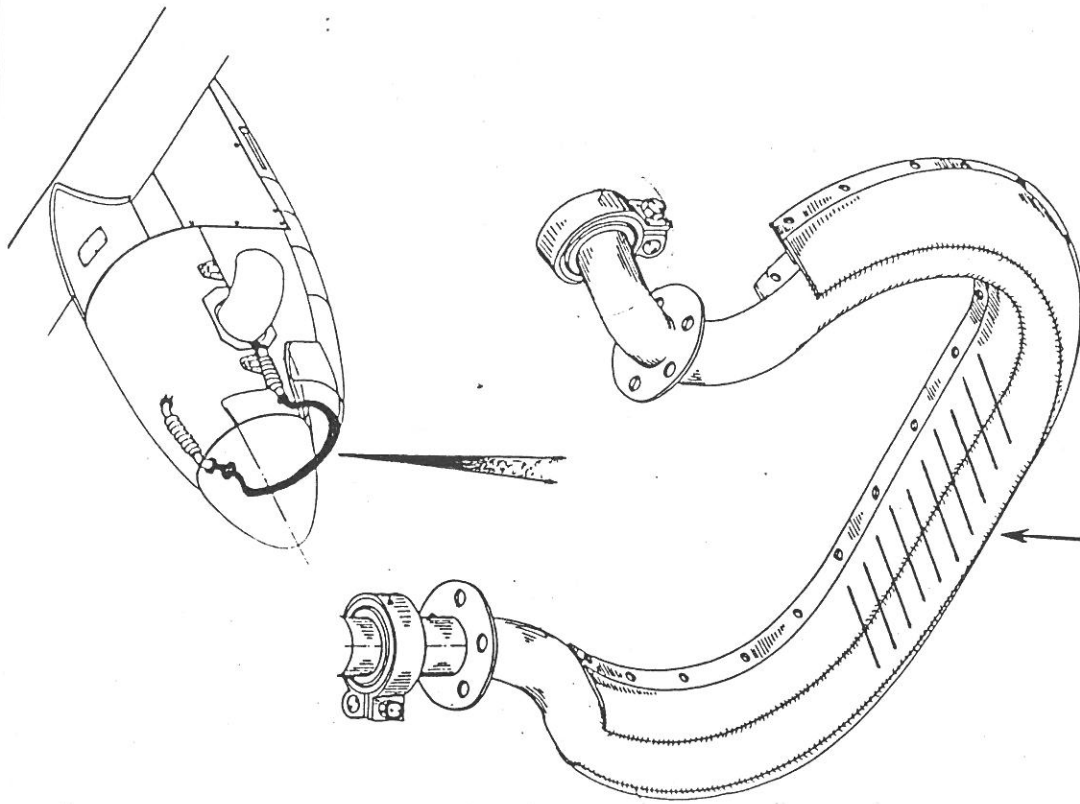
ENGINE AIRSCOOP  
INLET

The engine airscoop inlet has to be visually inspected during each pre-flight check. Particular attention shall be paid to the inner, lower surface of the inlet (see Fig. 1). No cracks are permissible.

Area requiring special  
attention during inspection

If presence of cracks has been detected, proceed with the inlet repair as prescribed under Sec. C and modification thereof in accordance with Sec. B of this Bulletin.

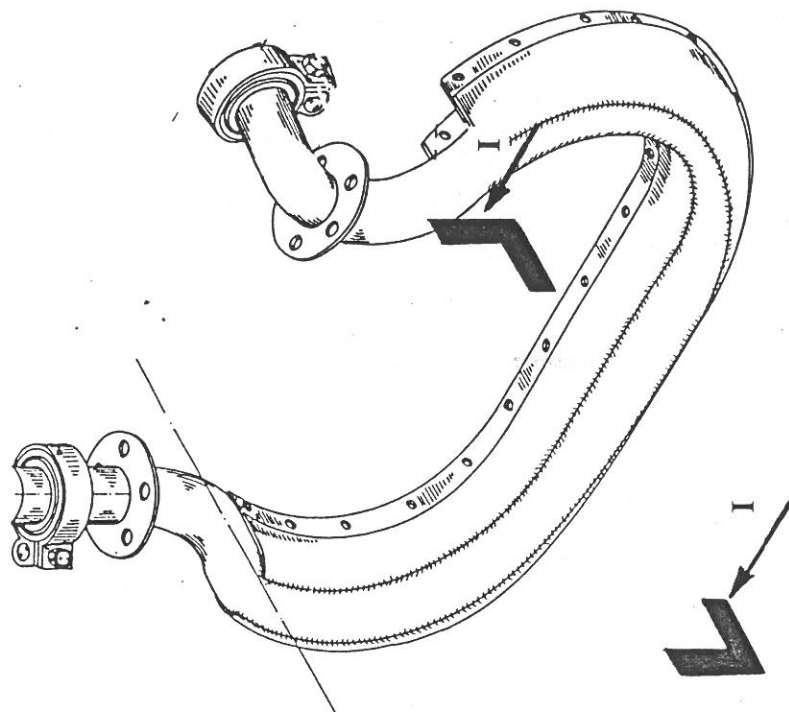
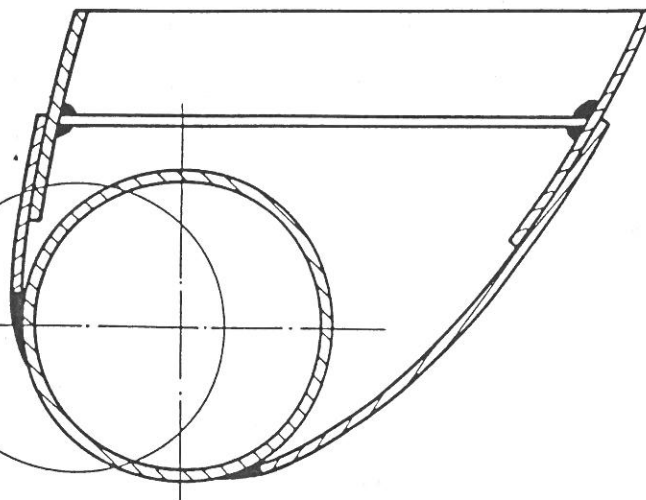
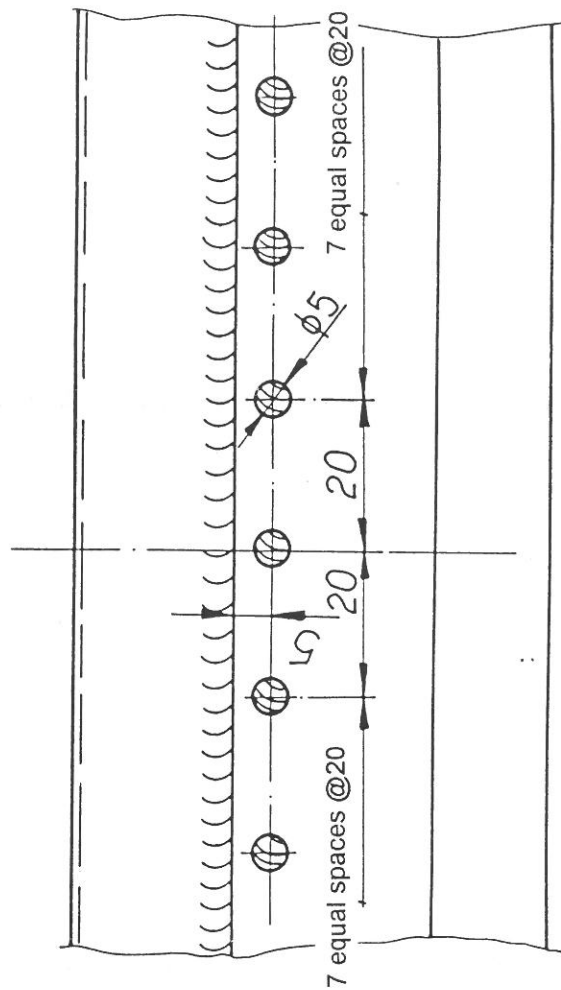
**Sketch No. 2**

Crack were found on RH engine airscoop inlet skin on Wizo National Guard. S/N AJE001-05 airplane in service with Venezuelan National Guard. S/N AJE001-06 Following the finding inspections were completed for the other M28 airplanes of the fleet, and similar defects were detected on airplanes S/N AJE001-06 and S/N AJE001-07. To protect against similar occurrences of airscoop skin cracking, the airplane Manufacturer has taken necessary precautions.

Weld cracks on the airscoop inlet in accordance with Detail "A", Fig. 2, Sheet 2. Towards this end, proceed as follows:

3. Complete electric, Argon-arc welding of the cracks using Sp. 06.H19N9 for filler metal. Weld over the entire length of a crack, extending the weld about 5 mm beyond.

4. Even-up the welds on the external surface, as shown in Detail A, Fig. 2, Sheet 2; polish the inlet.
