**DYREKTYWA ZDATNOŚCI - AIRWORTHINESS DIRECTIVE**  
**Nr SP - 0063 -1999-A**

- 3.Dotyczy:** Jednorazowego sprawdzenia amortyzatorów podwozia głównego / One-time  
/Subject/ ( opis usterki, rysunek części - description of the problem, identification of part)  
inspection of main landing gear energy absorbers P/N 30.41.100.00.02

## BIULETYN OBOWIĄZKOWY Nr BO-30-99-40

## **MANDATORY BULLETIN No. BO-37-99-98**

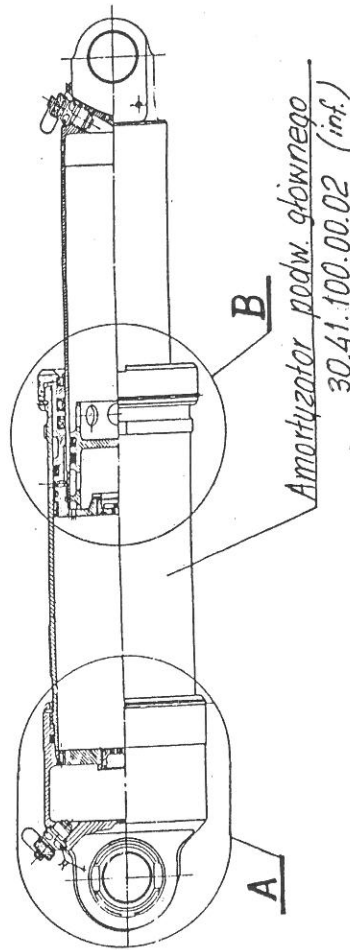
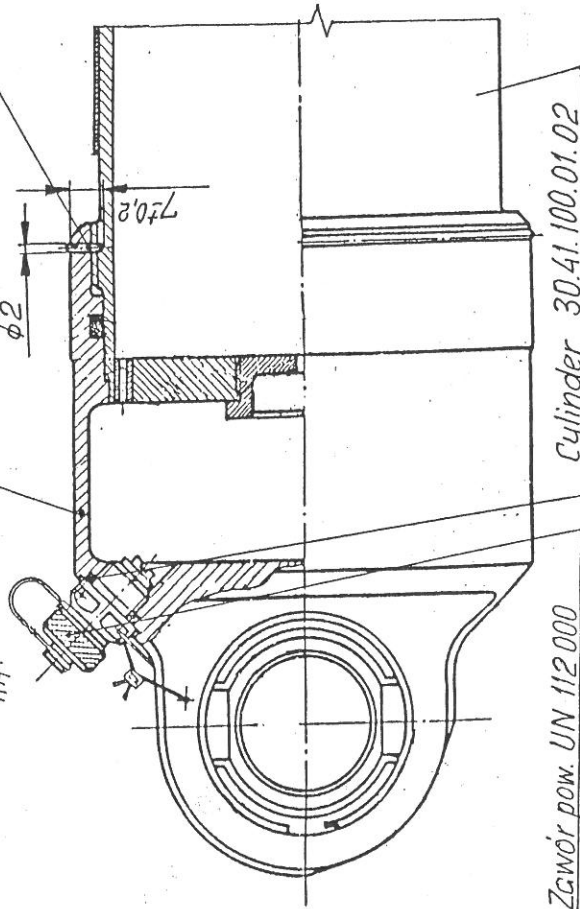
## Szkic 1. AMORTYZATOR PODW. GŁÓWNEGO.

Powodem rozłączenia amortyzatora był zbyt płytki otwór w tłoczysku 30.41.100.02.02 przez co pierścieni 30.41.100.16.00 nie mógł go skutecznie blokować.

- 1. Sprawdzenie poprawności ułożenia i długości zaczepów pierścieni zabezpieczających na zgodność z wymiarami pokazanymi na szczególe D Szkicu 1.  
Suwmiarka MA Ue-140

- 2. W miejscach połączeń, w których zostaną wykryte pierścienie zabezpieczające z zaczepami krótszymi od wymiaru minimalnego lub odstawanie pierścienia od konturu kanałka przy zaczepie sprawdzić głębokość nawiercen  $\phi 2$  na zgodność z wymiarami podanymi na szczególe A, B i C Szkicu 1.  
Suwmiarka z igłą -18-09-102218

Pierścienie z zaczepem mniejszym od dopuszczalnego wymiaru minimalnego wymienić na nowe.

W przypadku stwierdzenia nawiercen o głębokości mniejszej od wymiaru minimalnego usunąć przez ich pogłębienie na wymiar zgodny ze Szkicem 1.

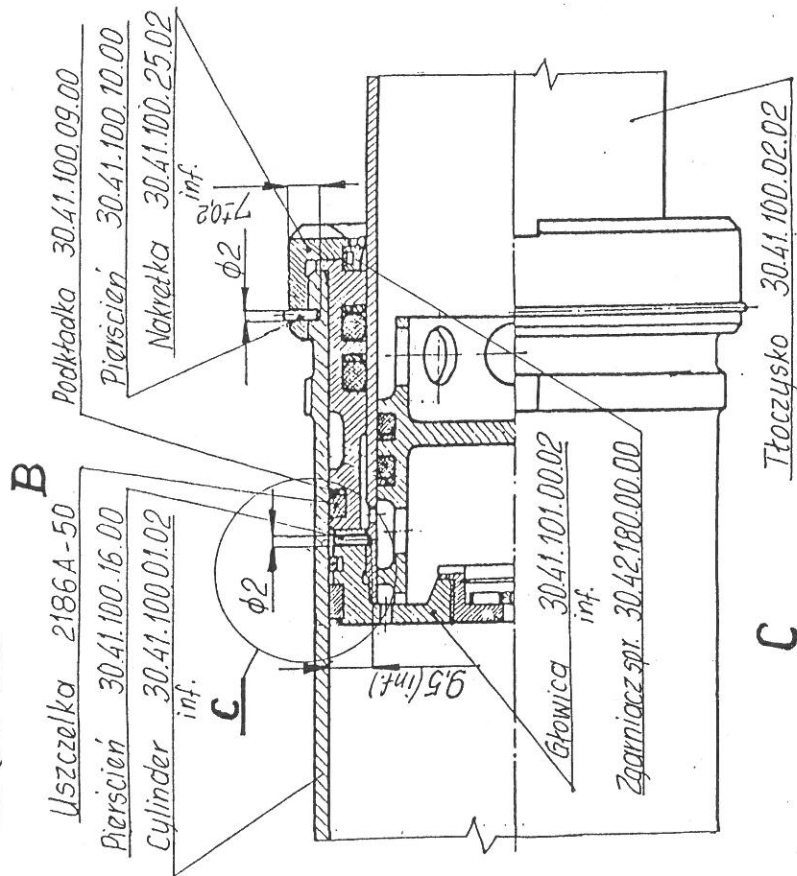
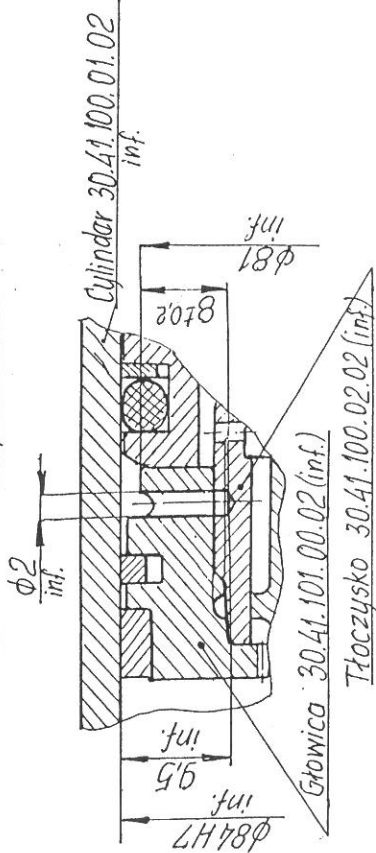
Szkic 1. C.d.

Pierścienia 30.41.100.16.00 nie pokazano

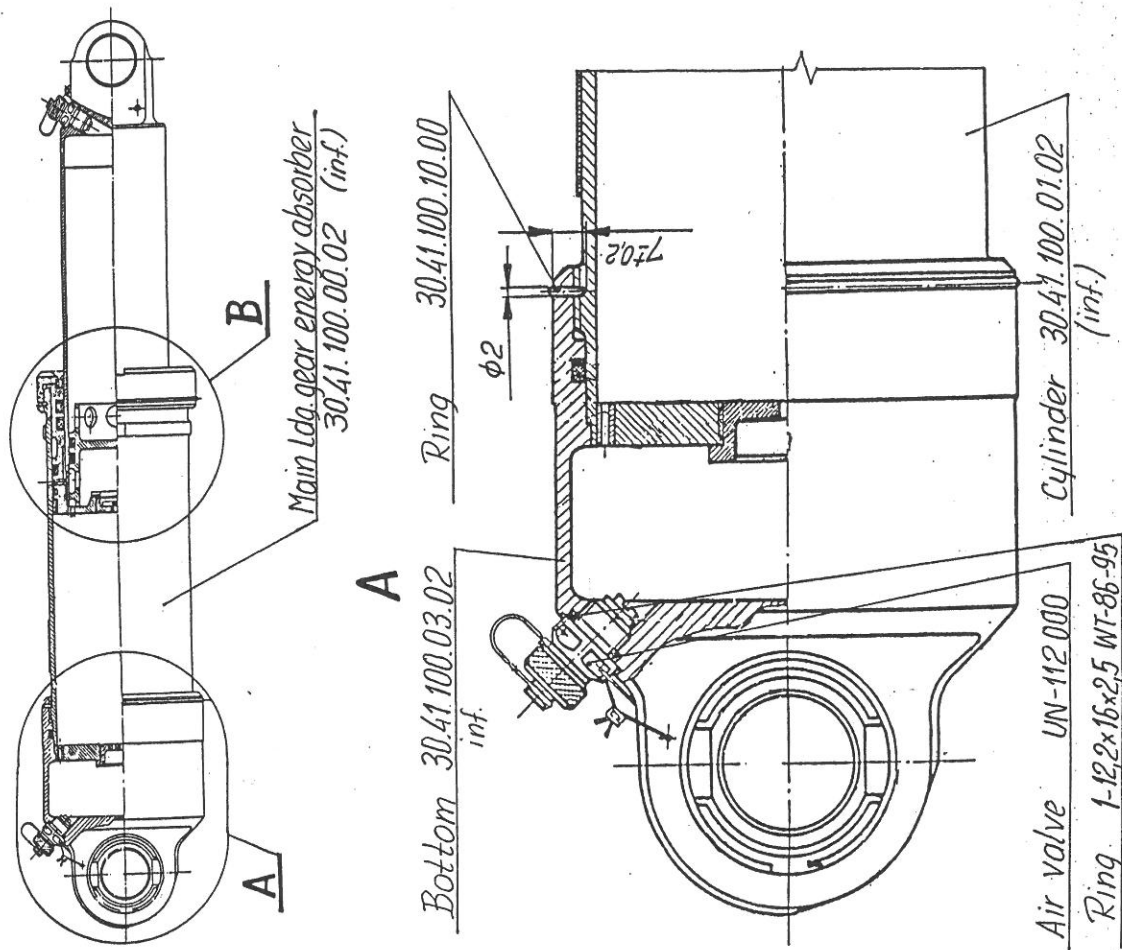
## Sketch 1. MAIN LDG. GEAR ENERGY ABSORBER.

A cause of separation of the energy absorber was too shallow bore in the piston rod P/N 30.41.100.02.02 so that the ring P/N 30.41.100.16.00 could not lock it properly.

2. In the areas where the rings have their catches shorter than the minimum allowable dimension or if the rings do not match the groove contour, check the depth of 2 mm dia bores for compliance with the dimensions shown in Sketch 1, Details A, B and C with a slide caliper and needle P/N 18-09-102218. If the bore depth is smaller than the minimum allowable dimension, rectify the defect by counterboring to the dimension shown in Sketch 1.  
Use Drill, 2 mm dia, SGS (P/N 62051)  
It is allowed to verify the bore depth not with the slide caliper P/N 18-09-102218 but with the ring having a catch of correct length (see Sketch 1, Detail D) by checking if the ring matches the groove contour. If the ring matches the groove contour within the catch area, it means that the bore depth is correct.

- a) When the tightening angle is greater than 5 degrees (or 3.5 mm when taking a linear measurement along the perimeter of the piston rod outer diameter) drill a new bore for the ring catch as shown in Sketch 1;  
Use Drill, 2 mm dia, SGS (P/N 62051)

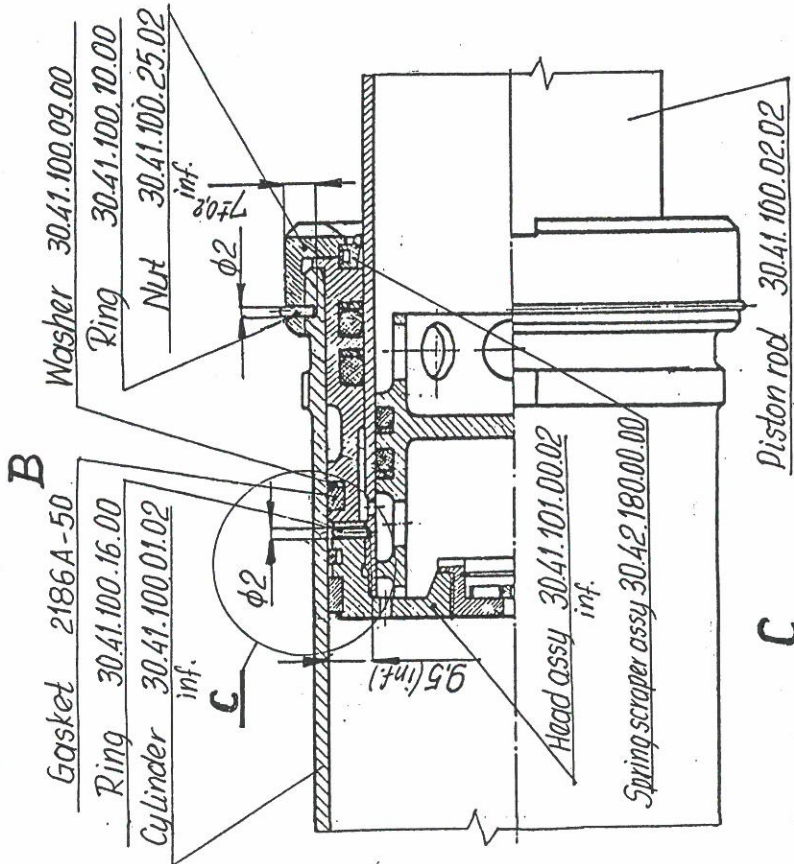
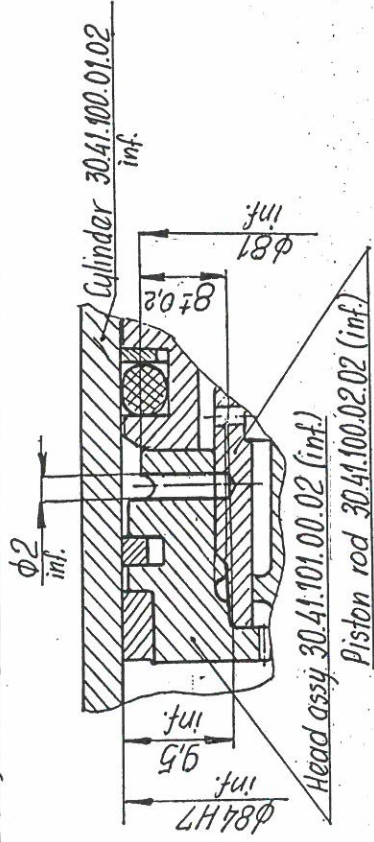
# Sketch 1. (Cont.)

Ring 30.41.100.16.00 not shown

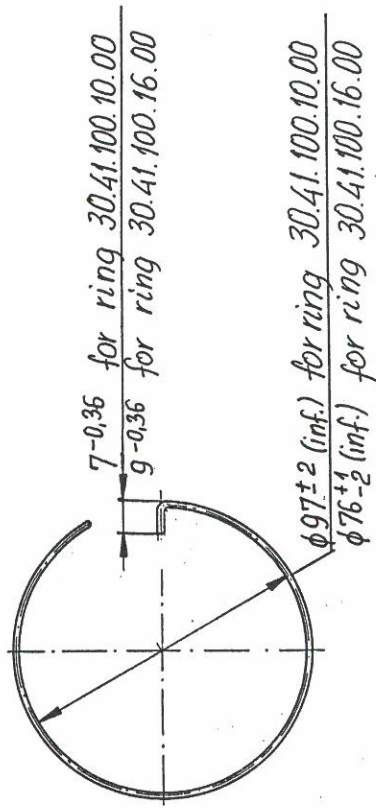
# Sketch 1.. (Cont.)

1. Position and length of the ring catches - should correspond to the dimensions shown in Sketch 1, detail D.  
Replace the ring with a new one if its catch is smaller than the minimum allowable dimension.
