**DYREKTYWA ZDATNOŚCI - AIRWORTHINESS DIRECTIVE**  
**Nr SP - 0067 -1999-A**

- 3.Dotyczy:** Wymiany śrub mocujących wsporniki górne zawieszenia ram silników. /  
/Subject/ ( opis usterki, rysunek części - description of the problem, identification of part )  
Replacement of engine frame support upper fitting bolts.

**BIULETYN ..... OBOWIAZKOWY ..... Nr E/01.028/99**

DOTYCZY: WYMIANY ŚRUB MOCUJĄCYCH WSPORNIKI GÓRNE

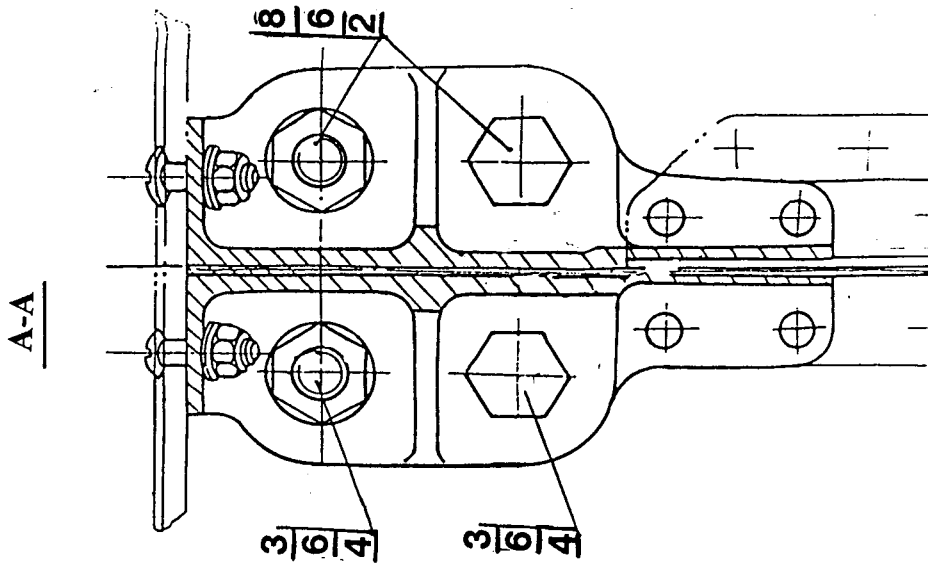
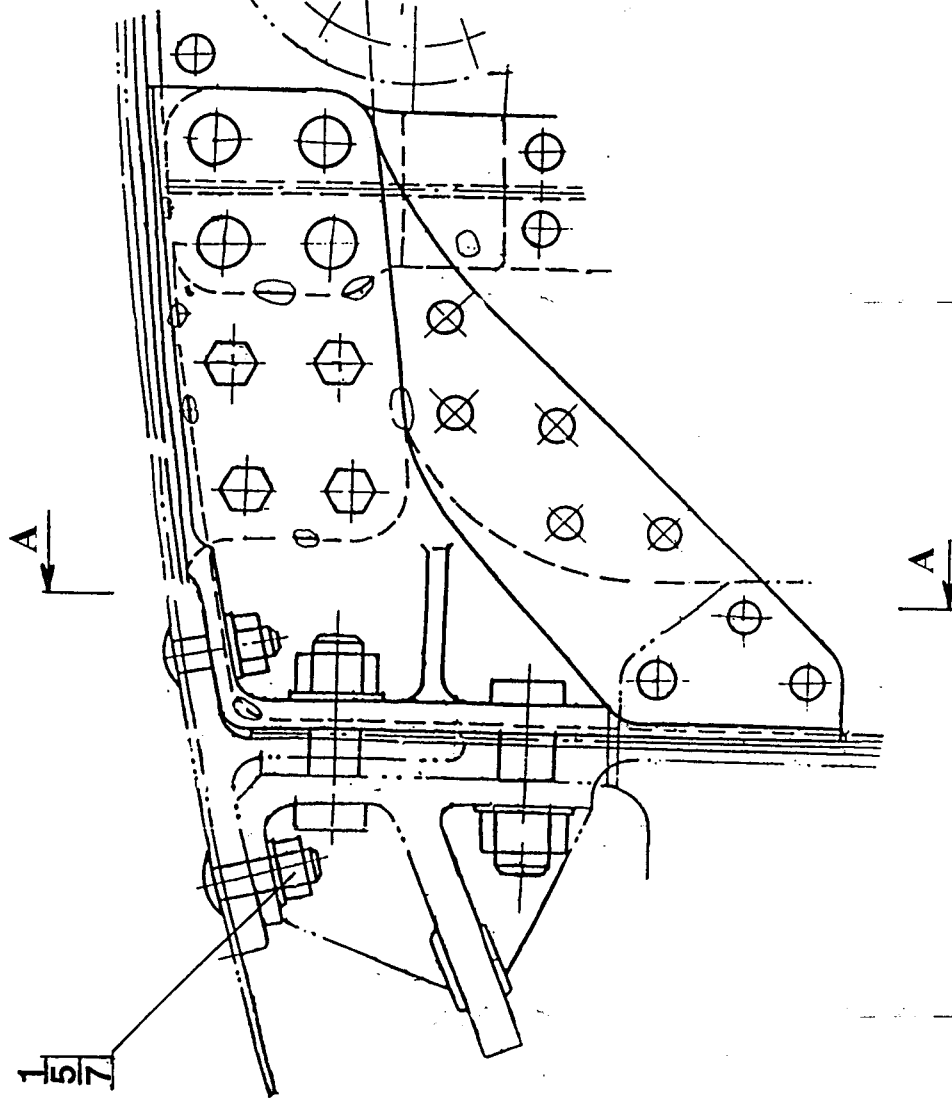
W związku z pęknięciem śruby mocującej wspornik górny mocowania ramy silnika do dźwigara centroplatu w trakcie prób zmęczeniowych, zaistniała obawa że taki pęknięcie może następować w trakcie eksploatacji. Dlatego nakazuje się wymianę wszystkich śrub mocujących wsporniki górne mocowania ramy do dźwigara na nowe w momencie gdy samolot przekroczy 3000 starto-ładowań

7. Zdemontować śruby (1) i (3) (szkic nr 2) i śruby (2) i (9) (szkic nr 3) mocujące wsporniki.

8. Po wyciągnięciu w/w śrub oczyścić otwory, sprawdzić ich stan oraz dokonać sprawdzenia otworów (sprawdziany tłoczkowe).

9. W przypadku gdy wymiary otworów mieszczą się w granicach tolerancji tzn. otwory pod śruby 4916A-10-32, 4916A-10-34c mają wymiar  $\phi$  10 H7 , a pod śruby 1008AN-6-21, 1008AN-6-22 mają wymiar  $\phi$  6 H9, śruby wymienić na nowe o takich samych wymiarach bez konieczności rozwiercania.

W przypadku gdy wymiary otworów mają przekroczone granice tolerancji, dokonać rozwiercania otworów do średnicy  $\phi$  10,2 wg H7 i  $\phi$  6,2 wg H9. Do montażu zastosować śruby ze zwiększoną średnicą wykonane wg szkiców nr 4 i 5 , oraz nowe nakrętki i podkładki .
