**DYREKTYWA ZDATNOŚCI - AIRWORTHINESS DIRECTIVE**  
**Nr SP-0069-2004-A**

2. Numer Świadectwa Typu / Orzeczenia: GILC / GICA, BB-140/1  
Type Certificate/Approval Number (Nazwa Nadzoru - Name of Authority)
3. **Dotyczy:** Przeglądu i usunięcia ewentualnych pęknięć na półwidelce nr 67038-0-2 podwozia  
Subject (opis usterki, rysunek części - description of the problem, identification of part)  
głównego / Inspection and removal of possible cracks on the main landing gear semi-fork

## BIULETYN OBOWIĄZKOWY Nr E/11.048/2004

| <p>SUBJECT: INSPECTION AND REMOVAL OF POSSIBLE CRACKS ON THE MAIN<br/>LANDING GEAR SEMI-FORK</p> | |

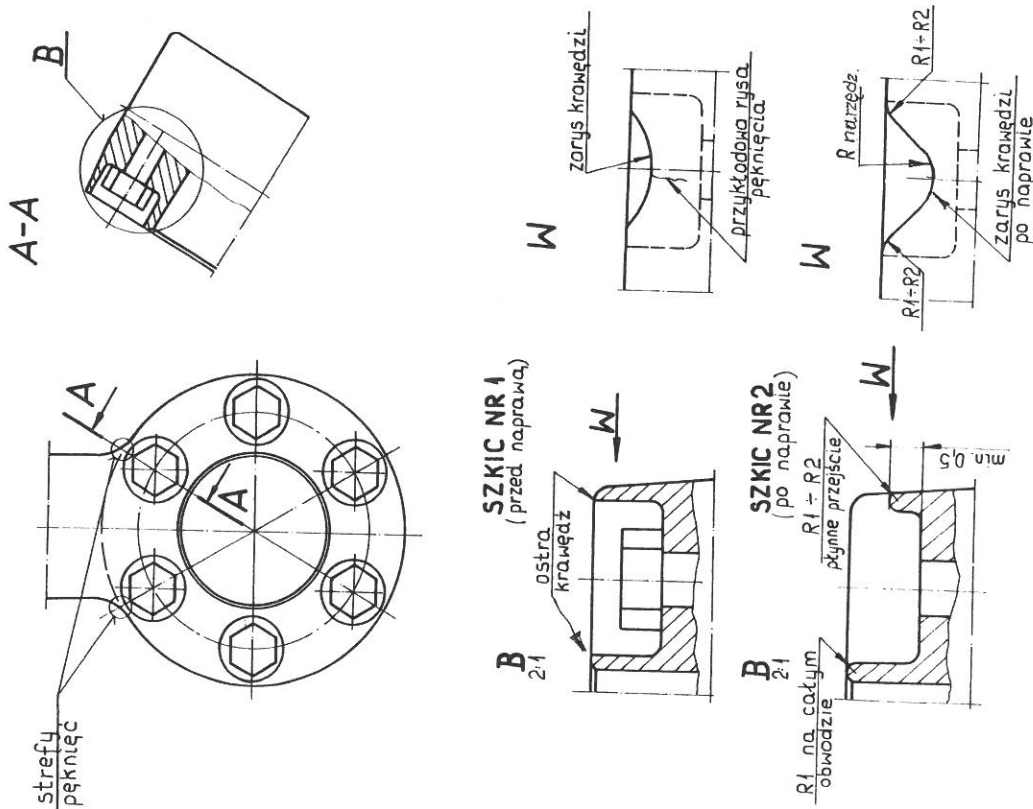
Na niektórych samolotach znajdujących się w eksploatacji użytkownicy stwierdzili wystąpienie niewielkich pęknięć na półwałkach nr 67038-0-2 w miejscu pogłębienia otworów pod śruby mocowania hamulca (miejscie wykrytych pęknięć przedstawiono na szkicu nr. 1).

Prawdopodobną przyczyną powstawania pęknięć w rozpatrywanym rejonie są koncentracje naprężeń w miejscu pogłębienia otworów, szczególnie na ostrych krawędziach.

Rysunek konstrukcyjny Nr 67038-0-2 wymaga aby ostre krawędzie wymagające pogłębienia otworów były stępione. Na podwoziach, na których wystąpiły pęknięcia, w wyniku przeglądu stwierdzono brak stępień tych ostrych krawędzi lub ich małe stępienie, co pozwala na wyciągnięcie wniosków, że było to prawdopodobną przyczyną pęknięć.

- występowanie pęknięć (szkic Nr. 1)
  - obecność stępień (zaokrąglenia) ostrych krawędzi wskazanych szkicu Nr. 1.
- 3.2. W przypadku braku zaokrąglenia krawędzi w miejscu pogłębienia otworów, należy przed dopuszczeniem do dalszej eksploatacji wykonać to zaokrąglenie jak przedstawiono na szkicu Nr 2.

3.3. Na samolotach (goleniach), na których stwierdzono pęknięcia, wykonanie zaokrąglenia ostrej krawędzi powinno spowodować usunięcie pęknięcia.  
Po wykonaniu zaokrąglenia bezwzględnie dokonać sprawdzenia metodą defektoskopii

3.4. Jeżeli w wyniku wykonania zaokrąglenia ostrych krawędzi wg szkicu Nr.2 nie udało się usunąć pęknięcia (pęknięcie wchodzi głębiej od dopuszczalnej głębokości zaczyszczenia) należy wymienić półwikę goleni podwozia na nową.

3.5. Po wykonaniu zaokrąglenia krawędzi otworów wg szkicu Nr.2 należy wykonać ponowne sprawdzenie obrabionych powierzchni metodą defektoskopii kolorowej a następnie zabezpieczyć obrabiane powierzchnie jedną warstwą gruntu epoksydowego 7429-659-130 i malować dwoma warstwami emalii poliuretanowej białej 7669-583-010. Zaokrąglenia otworu wykonać poprzez szlifowanie i zaczyszczenie drobnymi papierem ściernym.

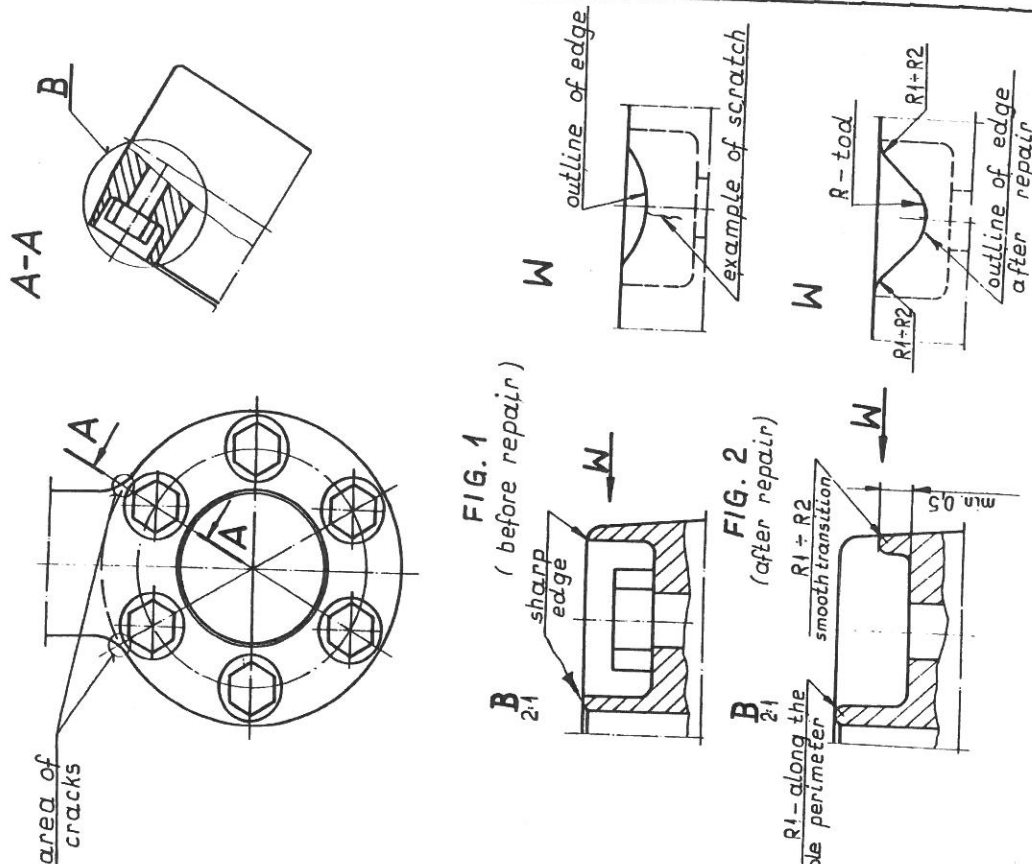
| <p><b>I. PURPOSE &amp; OBJECTIVE</b></p> <p>On some airplanes in service, the Operators found slight cracks on the semi-forks No. 67038-0-2 in area of counterboring of holes for the brake attachment bolts (area of detected cracks is shown on Fig. 1).</p> <p>The Civil Aviation Office issued the Airworthiness Directive No. SP-0067-2004-A concerning occurrence of cracks. This Directive orders all Operators to check (inspect) the landing gear precisely and, if any cracks are found, withdraw the M20 Mewa airplane from service until replacement of a cracked leg is performed.</p> <p>At the same time, the Civil Aviation Office addressed the issue to be analyzed by PZL Mielec as the owner of the Type Certificate.</p> <p>Additional strength calculations and analyses of previous tests and previous evidence documents carried out by the Design Office prove satisfactory strength of the main landing gear semi-forks in the analyzed areas of detected cracks.</p> <p>A probable cause of occurrence of cracks in the analyzed area is concentration of stress in area of the holes counterboring, especially on sharp edges.</p> <p>The design drawing No. 67038-0-2 orders to blunt sharp edges requiring the holes counterboring. On landing gears where the cracks were found, as a result of inspection no blunting of those sharp edges or their slight blunting were found. It allows us to draw a conclusion that this was a probable cause of the cracks.</p> <p>Additional strength calculations carried-out in PZL Mielec – PRG/OM/47/04 are available for inspection in PZL Mielec.</p> <p>This Bulletin defines a scope of further actions to maintain or bring the PZL M20 Mewa airplanes that were withdrawn from service back to airworthy condition.</p> <p><b>II. AIRPLANES AFFECTED</b></p> <p>This Bulletin concerns the PZL M20 Mewa airplanes in service.</p> <p><b>III. PROCEDURE FOR WORK EXECUTION</b></p> <p>3.1. On all airplanes a dye flaw detection should be applied to inspect the area of all counterbored holes for the brake attachment bolts again paying special attention for:</p> <ul style="list-style-type: none"> <li>- cracks (Fig. 1)</li> <li>- blunting (rounding) of sharp edges indicated in Fig. 1.</li> </ul> <p>3.2. If there is no rounding of edges in area of the holes counterboring, produce such a rounding as shown in Fig. 2 prior to approving for further operation.</p> | <p><b>11.048/2004</b></p> <p><b>3</b></p> |

3.3. On airplanes (legs) where cracks were found, rounding of a sharp edge should result in removal of a crack.

3.4. If, as a result of blunting the sharp edges per Fig. 2, it failed to remove the crack (the crack is deeper than allowable depth of abrading), the landing gear leg semi-fork should be replaced with a new one.

3.5. Having rounded the holes edges per Fig. 2, inspect the machined surfaces again by means of a dye flaw detection and then protect the machined surfaces using one layer of the 7429-659-130 epoxy primer and paint two layers of the 7669-583-010 white polyurethane enamel. Round the hole by grinding and abrading with fine abrasive paper.
