**DYREKTYWA ZDATNOŚCI - AIRWORTHINESS DIRECTIVE**  
**Nr SP - 0075 -1999-A**

- 1. Przedmiot:** Samolot / Aircraft, model: M28 "Skytruck"  
/Product/ ( wyrób / model, wyposażenie, numery - product name / model , appliances, numbers )

## MANDATORY BULLETIN No. E/12.015/99

SUBJECT: Rudder and Elevator Attachment Correction

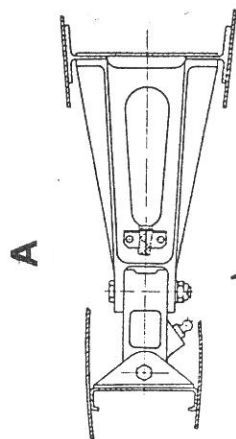
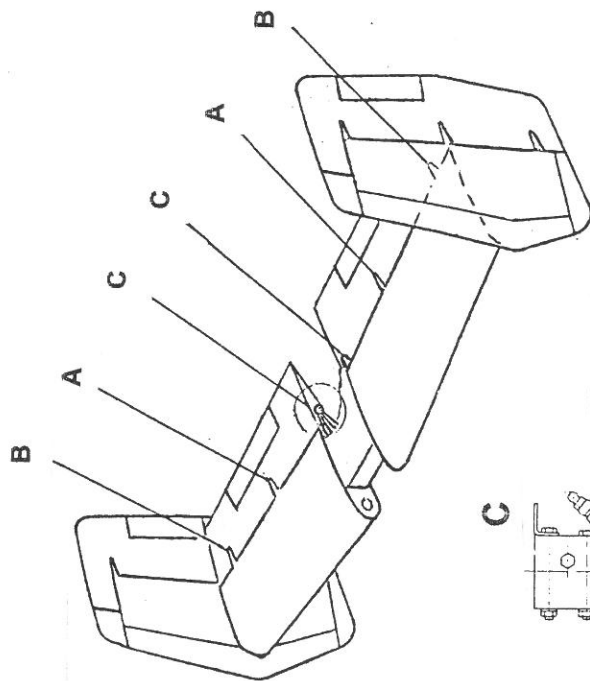
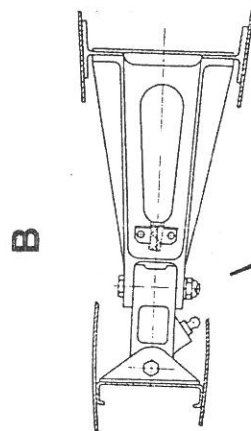
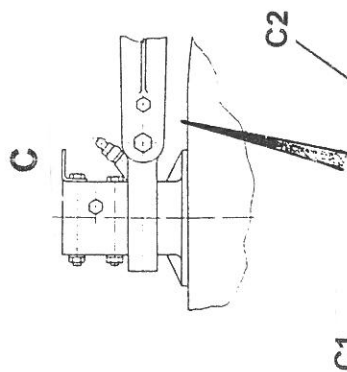
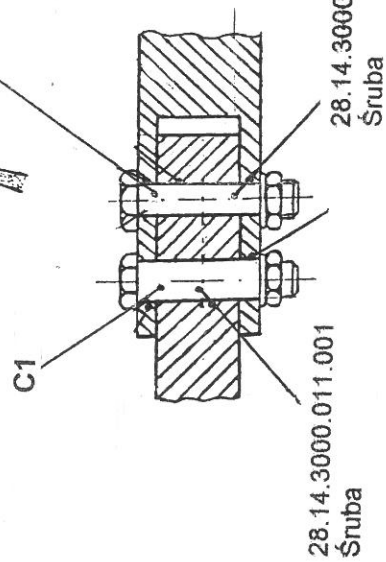
# WĘZŁY ZAWIESZENIA STERÓW WYSOKOŚCI

Na samolotach M28 nie wyposażonych w układ autopilota tj. AJEP1-01, AJE001-01, AJE001-09 w wewnętrznych węzłach zawieszenia sterów wysokości (szkic 1 węzły C) należy stosować śruby o mniejszej długości niż podano na szkicu. W miejsce śruby 28.14.3000.011.001 stosować śrubę 4916A-9-58-4, a w miejsce śruby 28.14.3000.012.001 stosować śrubę 4916A-7-58-3.

3. Wyremontować węzły zawieszenia sterów przez rozwiercenie otworów węzłów odpowiednio do  $\phi 7H9$  i  $\phi 9H9$  (patrz szkic 1 i 2) przy zachowaniu następujących zasad:

- d) otwory (patrz szkic 1 i 2) w węzłach C2, F2 rozwiercać od istniejącego wymiaru nominalnego  $\phi 6$  mm do ostatecznego wymiaru  $\phi 7$ , otwory w węzłach A, B, C1, D, E, F1 rozwiercać od istniejącego wymiaru nominalnego  $\phi 8$  do ostatecznego wymiaru  $\phi 9$ ,

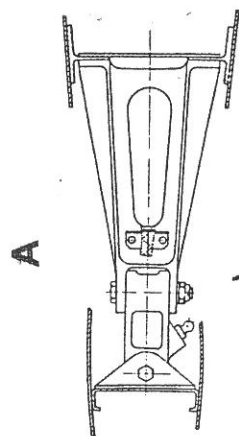
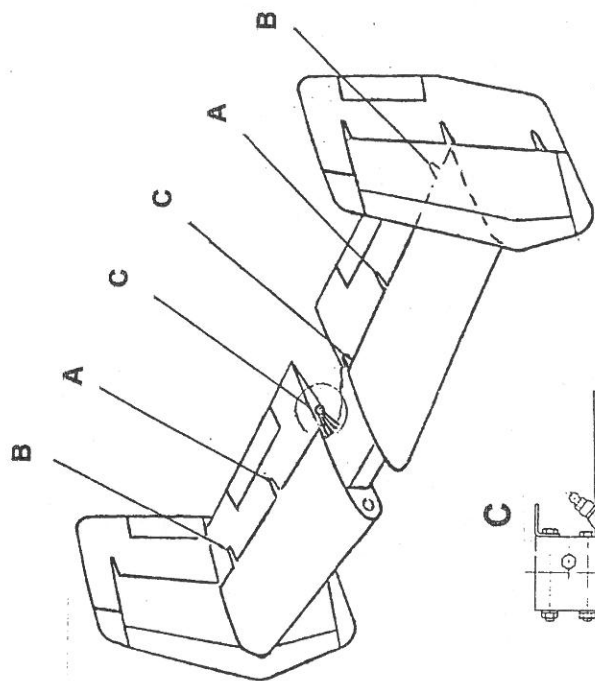
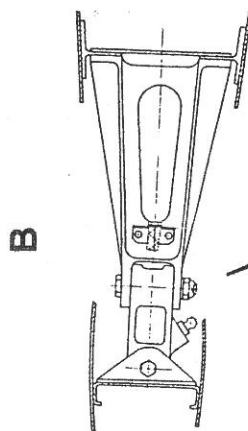
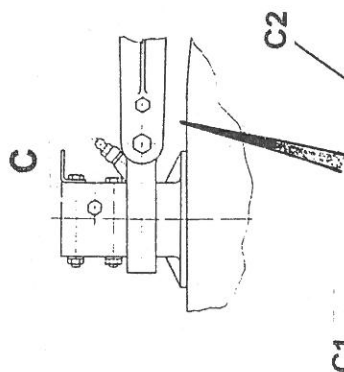
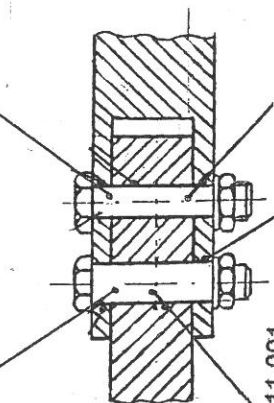
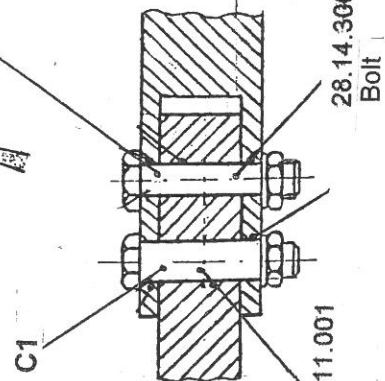
# ELEVATOR ATTACH JOINTS

On the M28 airplanes which are not equipped with the autopilot system, i.e. S/N AJEP1-01, AJE001-01 & AJE001-09, use shorter bolts in the elevator inboard attach joints than those defined in the drawing (Fig. 1, joints "C"). In place of 28.14.3000.011.001 Bolt use 4916A-9-58-4 Bolt, and in place of 28.14.3000.012.001 Bolt, use 4916A-7-58-3 Bolt.

1. Position the airplane in a draft-free room.
2. Lock the control surface subject to the corrective work:
  - For rudder, use 010.557.005980 Clamp for locking,
  - For elevator, use 010.557.005981 Clamp for locking.
3. Repair the rudder/elevator attach joints through reaming the joint holes to  $\phi 7H9$  and  $\phi 9H9$ , respectively (see Fig. 1 & 2), in observance of the following rules:
  - a) Start the repair work from the center attach joints.
  - b) Remove only one bolt at a time, follow with reaming and installation of an appropriate repair bolt therein.

d) In joints C2, F2 (Ref. Fig. 1 & 2) reame the holes from the existing nominal diameter of  $\phi 6$  mm to the final of  $\phi 7$ . Holes in joints A, B, C1, D, E, F1 reame from the existing nominal dimension of  $\phi 8$  to the final diameter of  $\phi 9$ .
