**DYREKTYWA ZDATNOŚCI - AIRWORTHINESS DIRECTIVE**  
**Nr SP -0079 -2000 -A**

Relocation of the instrument panel deflection limiter strip attachment.

## MANDATORY BULLETIN No. E/12.029/2000

SUBJECT: Relocation of the instrument panel deflection limiter strip attachment

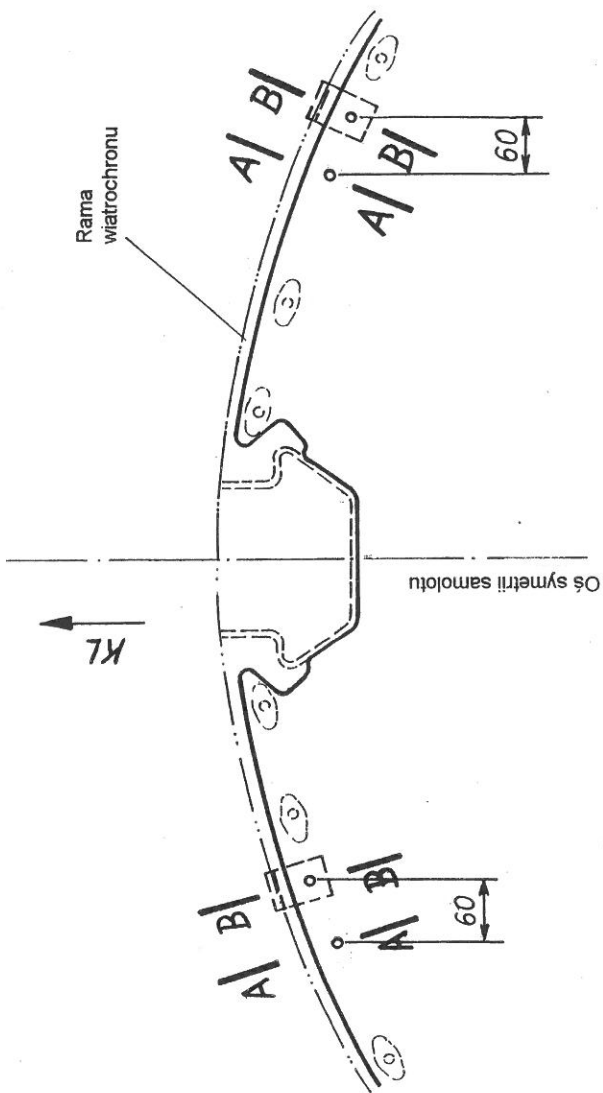
# Widok z góry na osłonę tablicy (bez skali)

| <p><b>I. PRZYCZYNY I CEL WYDANIA BIULETYNU</b></p> <p>Na samolocie M28 "SKYTRUCK" nr ser. AJE001-13 eksploatowanym przez Gwardię Narodową Wenezueli nastąpiło mechaniczne uszkodzenie obudowy wskaźnika KDI 573 (z kompletu KN 63) przez kątownik mocujący pasek ograniczający wychylenie tablicy przyrządów. Uszkodzenie to spowodowało zwarcie elektryczne we wskaźniku.</p> <p>Aby zapobiec podobnym przypadkom, producent samolotu zmienił odpowiednio miejsce mocowania kątownika z paskiem ograniczającym (KZK 19433U).</p> <p><b>II. SAMOLOTY, KTÓRYCH BIULETYN DOTYCZY</b></p> <p>Niniejszy biuletyn dotyczy samolotów M28 "SKYTRUCK": o numerach fabr.: AJEP1-01, od AJE001-01 do AJE001-08 oraz od AJE001-13 do AJE001-17.</p> <p>Na wszystkich pozostałych samolotach M28 zmiana nie jest konieczna, ponieważ samoloty te mają inne rodzaje tablic przyrządów i nie występuje tam niebezpieczeństwo zwarcia.</p> <p><b>III. TECHNOLOGIA WYKONYWANIA PRAC</b></p> <ol style="list-style-type: none"> <li>1. Otworzyć lewą i prawą tablicę przyrządów zgodnie z Instrukcją Obsługi Technicznej pkt. 39-01 B-1.</li> <li>2. Ostrożnie podeprzeć tablice.</li> <li>3. Zgodnie ze szkicem wyznaczyć miejsca na wkręty mocujące kątownik z paskiem.</li> <li>4. Wiercić w wyznaczonych miejscach otwory <math>\phi 4,2</math> mm.</li> </ol> | <div>029/00</div> <div>3</div> |

5. Odkręcić kątowniki z paskami ograniczającymi i przykręcić je w miejscach nowych otworów wykorzystując wkręty P-M4x18-30HGSA-Cdc BN-82/1112-04 i podkładki 4,2x10x1 PA7An BN-77/1118-01.
6. W poprzednich miejscach mocowania skrócić dotychczas stosowane wkręty z nakrętkami G-M4-30HGSA-Cdc BN-73/1117-01.
7. Sprawdzić, czy po zamknięciu tablicy między kątownikiem mocującym a pasek blokami elektrycznymi jest luz min. 5 mm.
8. Zamknąć tablice przyrządów.

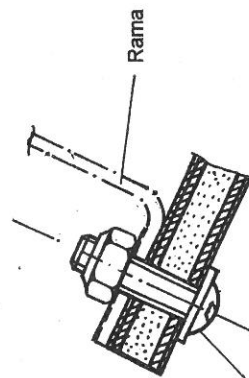
## A-A

(miejsce poprzedniego mocowania paska)

Wkręt P-M4x18-30HGSA-Cdc  
BN-82/1112-04  
Nakrętka G-M4-30HGSA-Cdc  
BN-73/1117-01

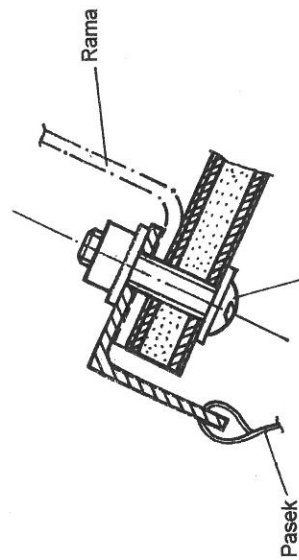
## B-B

(mocowanie po zmianie)

Wkręt P-M4x18-30HGSA-Cdc  
BN-82/1112-04  
Podkładka 4,2x10x1 PA7An  
BN-77/1118-01

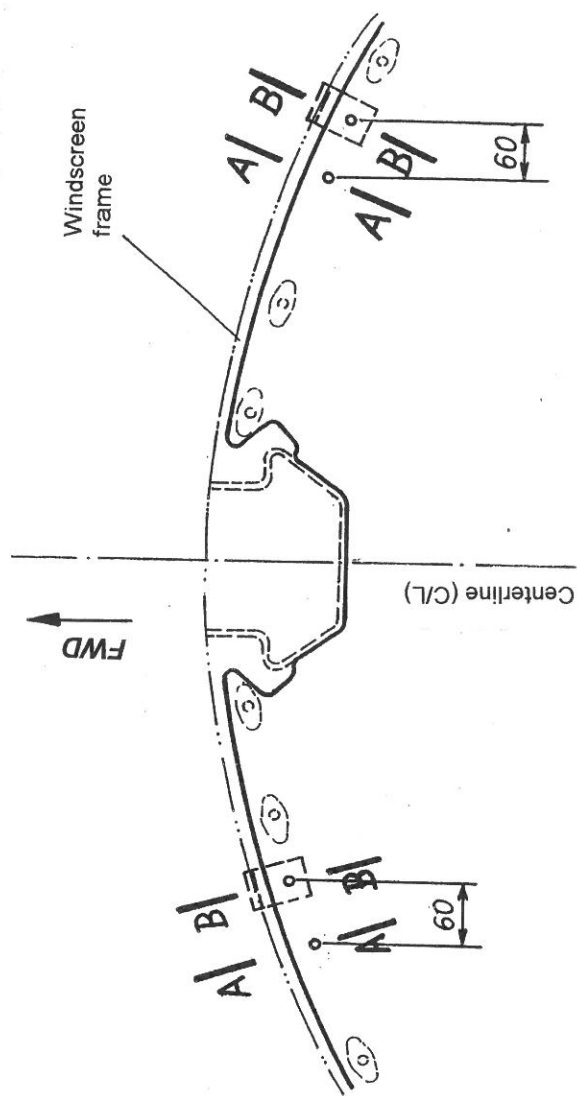
Instrument panel cover  
Top view (no scale observed)

This Bulletin has been issued following an incident which occurred on M28 "SKYTRUCK" S/N AJE001-13 airplane in service with the Venezuelan National Guard, whereby a mechanical damage to KDI 573 indicator case (part of KN 63 system) was caused by the attach angle bar of the instrument panel deflection limiter strip. The damage resulted in an electric failure (short-circuit) in the indicator.

1. Open up the LH and RH instrument panels as specified in the airplane Maintenance Manual, Sec. 39-01 B-1.
2. Support the panels exercising appropriate care.
3. Using the figure for reference, determine location of the screws for the angle bar-to-limiter strip attachment.
4. Drill dia. 4.2 mm holes at locations determined in the previous step.

5. Detach the angle bars along with the limiter strips, and install the same at the new locations using P-M4x18-30HGSA-Cdc BN-82/112-04 Screws and 4,2x10x1 PA7An BN-77/118-01 Washers for attachment.
6. At the previous attachment location, install the existing screws with G-M4-30HGSA-Cdc BN-73/117-01 Nuts.
7. Check for a minimum clearance of 5 mm between the strip attach angle bar and the electric units with the instrument panels closed.
8. Close the instrument panels.

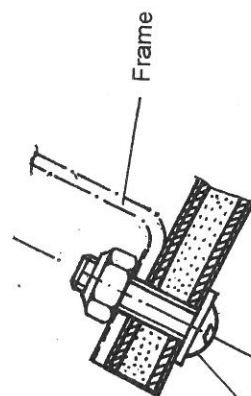
**A-A**

(Location of existing strip attachment)

Screw P-M4x18-30HGSA-Cdc  
BN-82/1112-04  
Nut G-M4-30HGSA-Cdc  
BN-73/1117-01

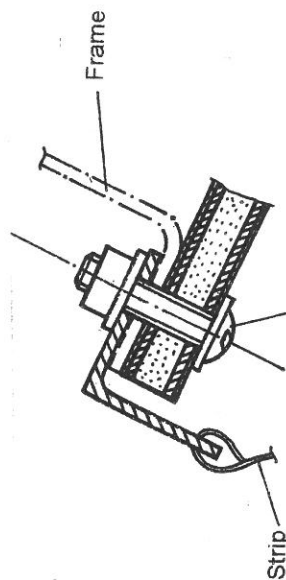
**B-B**

(Attachment after change)

Screw P-M4x18-30HGSA-Cdc  
BN-82/1112-04  
Washer 4,2x10x1 PA7An  
BN-77/1118-01
