**DYREKTYWA ZDATNOŚCI - AIRWORTHINESS DIRECTIVE**  
**Nr SP -0080 -1999 -A**

## BIULETYN OBOWIĄZKOWY Nr BO-37-99-100

NAZWA-TYP/MODEL: Śmigłowiec W-3A.

DOTYCZY: JEDNORAZOWEGO SPRAWDZENIA STANU TECHNICZNEGO  
SWORZNI 37.41.220.00.10 I 37.41.220.00.20 PODWOZIA  
GŁÓWNEGO.

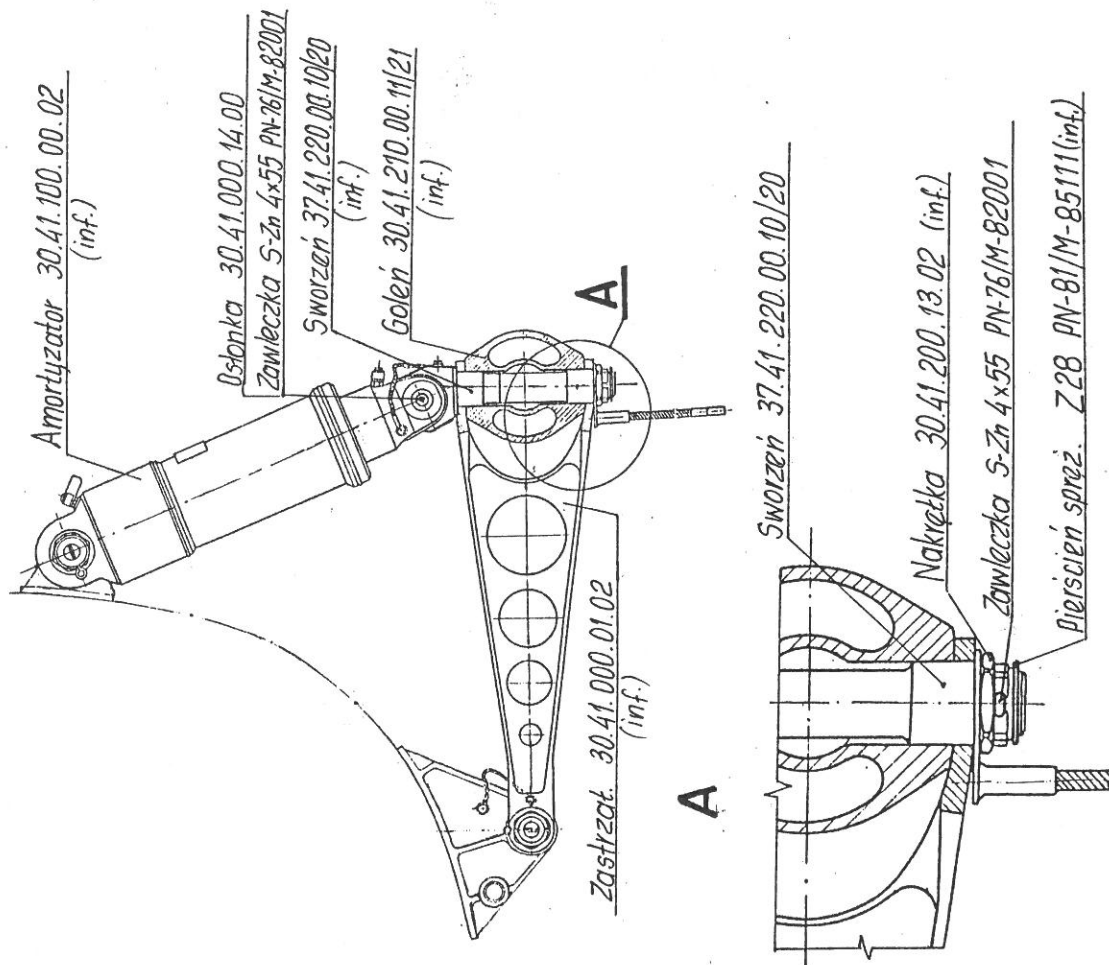
## Szkic 1. Montaż sworzni 37.41.220.00.10/20

W trakcie demontażu podwozia głównego śmigłowca W-3, przy próbie odkręcenia nakrętki ze sworznia 30.41.220.00.22 goleni, wystąpił przypadek jego urwania przy czole nakrętki.

W wyniku przeprowadzonych badań i analiz stwierdzono, że przyczyną pęknięcia sworznia było wprowadzenie wysokiego stanu naprężeń w chwili dokręcenia nakrętki i powstanie mikropęknięć w materiale sworznia. Rozwój tych mikropęknięć w trakcie 7-mio letniej eksploatacji, spowodował pęknięcie sworznia w chwili odkręcania nakrętki.

- zaznaczyć położenie nakrętki względem sworznia;
- odkręcić nakrętkę 30.41.200.13.02 i zdjąć uzienienie 30.41.060.00.01;
- sprawdzić wzrokowo, przy użyciu lupy i bez demontażu sworzni z goleni czy nie ma śladów pęknięć na części gwintowanej sworznia;
- w przypadku braku uszkodzeń sworznia założyć: uzienienie, dokręcić nakrętkę momentem  $6 \div 10 \text{ kGm}$  ( $5,89 \div 9,81 \text{ daNm}$ ) oraz zabezpieczyć połączenie zawleczką i pierścieniem sprężystym zgodnie ze Szkicem 1.

Jeżeli ustawienie nakrętki względem otworu pod zawleczkę w sworzniu, przy dokręceniu jej momentem  $6 \div 10 \text{ kGm}$  ( $5,89 \div 9,81 \text{ daNm}$ ) uniemożliwia założenie zawleczki, wykonać w sworzniu dodatkowy otwór  $\phi 4$  usytuowany prostopadle do istniejącego. Powierzchnie otworu zabezpieczyć przed korozją gruntem WŁ-02.

4. Sprawdzić wzrokowo przy użyciu lupy czy występują ślady pęknięcia. W przypadku braku pęknięć zakręcić nakrętkę momentem  $6 \div 10$  kGm ( $5,89 \div 9,81$  daNm) i zabezpieczyć zawleczką i pierścieniem sprężystym wg Szkicu I.
