**DYREKTYWA ZDATNOŚCI - AIRWORTHINESS DIRECTIVE**  
**Nr SP -0094 -2000 -A**

**1.Przedmiot:** Szybowce / gliders, model: SZD-50-3 „PUCHACZ”

### BIULETYN OBOWIĄZKOWY Nr BE-049/SZD-50-3/2000 „PUCHACZ”

### MANDATORY BULLETIN No BE-049/SZD-50-3/2000 „PUCHACZ”

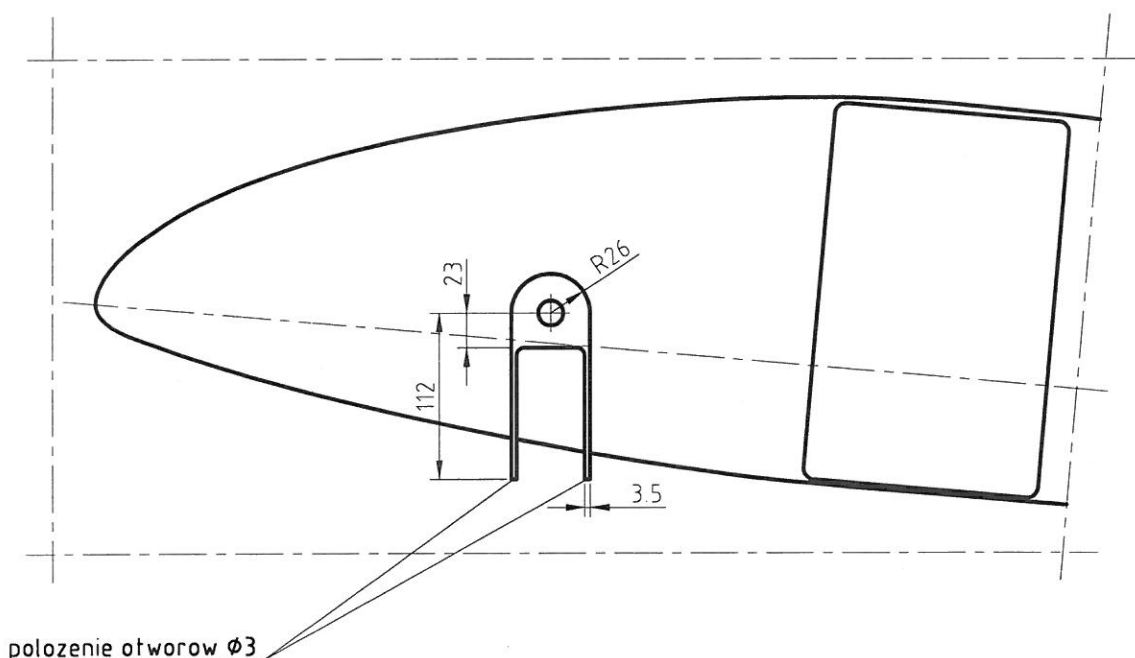
Biuletyn wydano ze względu na występujące pęknięcia konsol przedniego zawieszenia kadłuba mocowanego do wręgi przedniej.

Wymianę zawieszenia przedniego wykonać w szybowcach typu SZD-50-3 „PUCHACZ” w których po kontroli wykryto pęknięcia o długości przekraczającej 3 [mm].

- W skorupie kadłubie wykonać wykrój zgodnie z poniższym rysunkiem.  
Dla łatwiejszego wytrasowania obrysu wykroju przewiercić skorupę kadłuba wiertłem  $\varnothing 3$  [mm] przy wrędze od wewnętrznej strony kadłuba.

| | <ul style="list-style-type: none"> <li>– Rozwiercić nity rurowe mocujące zawieszenie przednie do wręgi</li> <li>– Usunąć rozwiercone nity i tuleje.</li> <li>– Oderwać zawieszenie od wręgi i wyjąć je przez wykonany wykrój ( w przypadku trudności z wyjęciem zawieszenia wykrój powiększyć).</li> <li>– Oczyszczyć wręgę ze sklein i naprawić ewentualne uszkodzenia.</li> <li>– Włożyć nowe dostarczone przez producenta zawieszenie i zmontować skrzydła dla sprawdzenia poprawności położenia skrzydeł i zawieszenia.</li> <li>– Po uzyskaniu poprawnego położenia skrzydeł i zawieszenia, według otworów we wrędze wytrasować otwory na konsolach zawieszenia.</li> <li>– Wyjąć zawieszenie i rozpiłować otwory do wyznaczonych tras.</li> <li>– Przygotować powierzchnie styku wręgi i zawieszenia do klejenia.</li> <li>– Pokryć kompozycją żywicy z aerosilem (używać żywic zgodnie z Instrukcją Obsługi Technicznej) powierzchnie styku wręgi i zwieszenia.</li> <li>– Osadzić nowe zawieszenie i zmontować skrzydła, sprawdzając poprawność położenia skrzydeł i zawieszenia.</li> <li>– Rozwiercić dolne otwory z prawej i lewej strony wręgi na wymiar Ø 16 H7.</li> <li>– Włożyć w otwory dostarczone przez producenta dłuższe śruby specjalne z podkładką, łbem śruby od strony kabiny.</li> <li>– Z tylnej strony wręgi nałożyć na obie śruby podkładki a po dokręceniu nakrętek koronowych zabezpieczyć je zawleczkami.</li> <li>– Zdemontować skrzydła i rozwiercić pozostałe otwory a następnie zamontować pozostałe śruby tak jak w poprzednich trzech punktach. Dwie krótsze śruby należy włożyć w otwory najbliższe płaszczyzny symetrii kadłuba.</li> <li>– Wykrój w żebrze zamykającym przejścia skrzydło – kadłub naprawić od strony zewnętrznej zgodnie z Instrukcją Obsługi Technicznej.</li> <li>– Od strony wewnętrznej w obrębie wykonanego wycięcia usunąć przecięte kątowniki łączące wręgę z pokryciem kadłuba i przylaminować nowe kątowniki z tkaniny 2 x 92125 X o szerokości 60 [mm].</li> </ul> | |

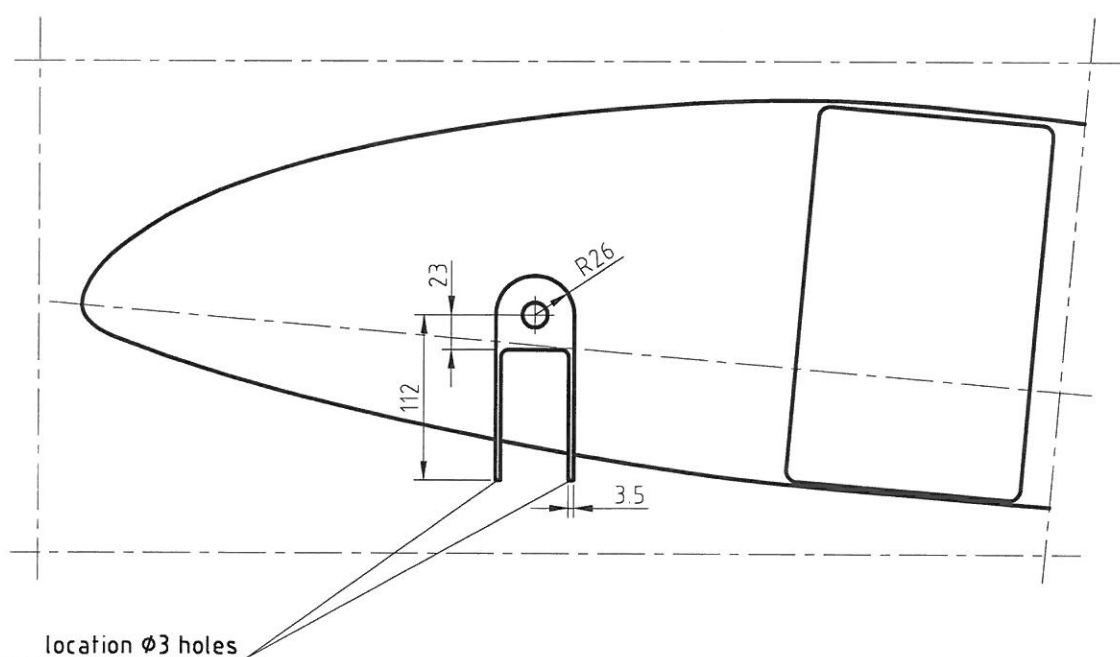
Bulletin issued due to cracks detected in console of the mounted to fore bulkhead fuselage front fitting.

Front fitting replacement must be made on each plane of SZD-50-3 "PUCHACZ" model on which, in inspection, a crack of length exceeding 3 mm has been found.

- Make a cut-out in fuselage skin, in accordance with following drawing.

To facilitate marking of cut-out contour, make a hole with 3 mm diameter drill in fuselage skin from inside, close to bulkhead.

| | <ul style="list-style-type: none"> <li>- Re-bore the tubular rivets fastening front fitting to bulkhead.</li> <li>- Remove the bored rivets and sleeves.</li> <li>- Separate the fitting from bulkhead, and take the former out through the cut-out made (in case of problems with removal, enlarge the cut-out appropriately)</li> <li>- Remove glue joint remains from bulkhead and repair eventual damages.</li> <li>- Insert the new, Producer delivered fitting and assemble wings to verify correct wing &amp; fitting positioning.</li> <li>- On gaining wings and fitting correct position in accordance with openings in bulkhead, mark the holes in consoles of fitting.</li> <li>- Take-out the fitting and enlarge openings acc. to markings made.</li> <li>- Prepare a contact surface between bulkhead and fitting for gluing.</li> <li>- Cover the bulkhead/ fitting contact surface with AEROSIL + resin composition (resin system according to Technical Service Manual must be used)</li> <li>- Embed new fitting and assemble wings, to verify correct wing &amp; fitting positioning.</li> <li>- Reame lower openings both on R.H and L.H. side of bulkhead to 16 mm H7 size.</li> <li>- Insert the Producer supplied special, long bolts in openings, bolt head inside.</li> <li>- Put on washers from bulkhead aft side on both bolts and, on tightening castellated nuts, secure these with cotter pins.</li> <li>- Disassemble wings and reame remaining openings, then install the remaining bolts repeating procedure of three preceding items.</li> </ul> <p>Two shorter bolts to be installed in openings closest to fuselage plane of symmetry.</p> <ul style="list-style-type: none"> <li>- Repair the cut-out in a rib at fuselage-wing junction from outside, following the Technical Service Manual.</li> <li>- Remove the split angles (ones connecting bulkhead to fuselage skin) from inside in the area of cut-out made, and laminate new ones of 2 x 92125<sub>x</sub> fabric, 60 mm wide.</li> </ul> | |
