**DYREKTYWA ZDATNOŚCI - AIRWORTHINESS DIRECTIVE**  
**Nr SP -0095 -2000 -A**

BUR-1 / Inertia OFF-Switch in the BUR-1 Flight Data Recorder

BIULETYN OBOWIĄZKOWY Nr E/12.031/2000

## MANDATORY BULLETIN No. E/12.031/2000

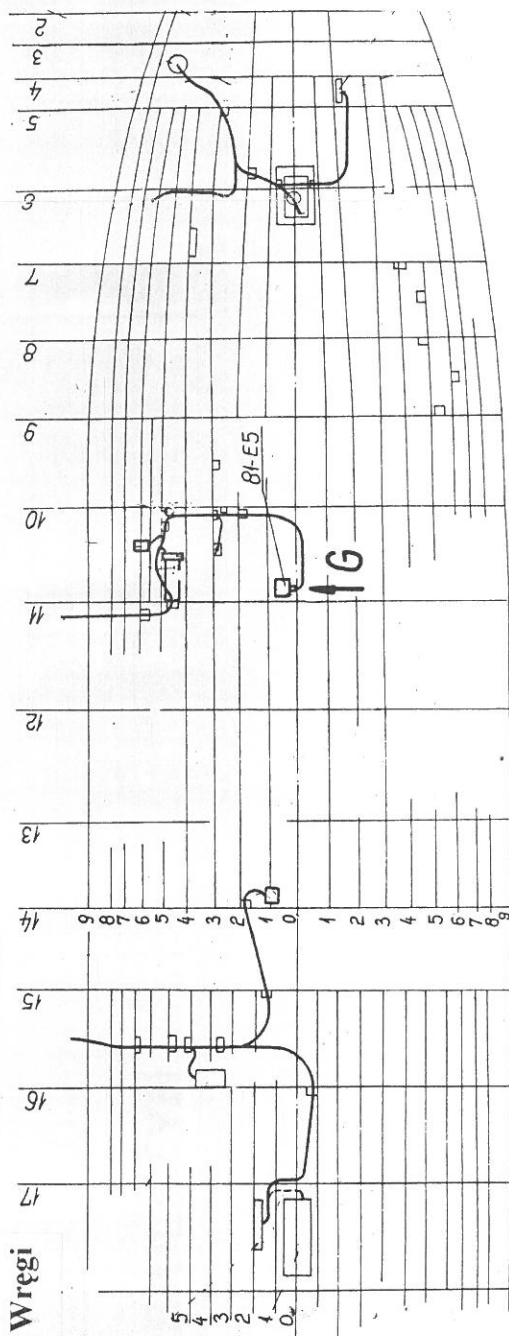
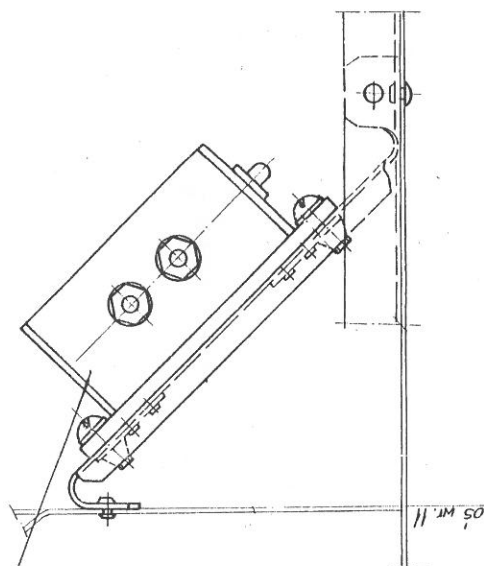
Szkic Nr 1

Na samolocie M28 "SKYTRUCK" od nr seryjnego AJE01-19 wprowadzono wyłącznik bezwładnościowy typu 3LO-453/4 w układzie rejestratora danych BUR-1. W trakcie eksploatacji samolotów okazało się, że wyłącznik ten nie pracuje właściwie powodując zbyt częste wyłączenia układu rejestracji BUR-1.

# WIDOK Z GÓRY NA STREFĘ PODPODŁOGOWĄ

Wyłącznik  
bezwładnościowy  
3LO-453/8  
(81-E5)

1. Otworzyć odchylane płyty podłogi w rejonie wręg 10-11.
2. Odłączyć przewody elektryczne i wymontować wyłącznik bezwładnościowy 3LO-453/4 (81-E5).
3. Zamontować w tym samym miejscu nowy wyłącznik typu 3LO-453/8.
4. Na końcówki wyłącznika założyć kołpaki 5899A-2-1 i podłączyć przewody elektryczne.
5. Zamknąć płyty podłogi.

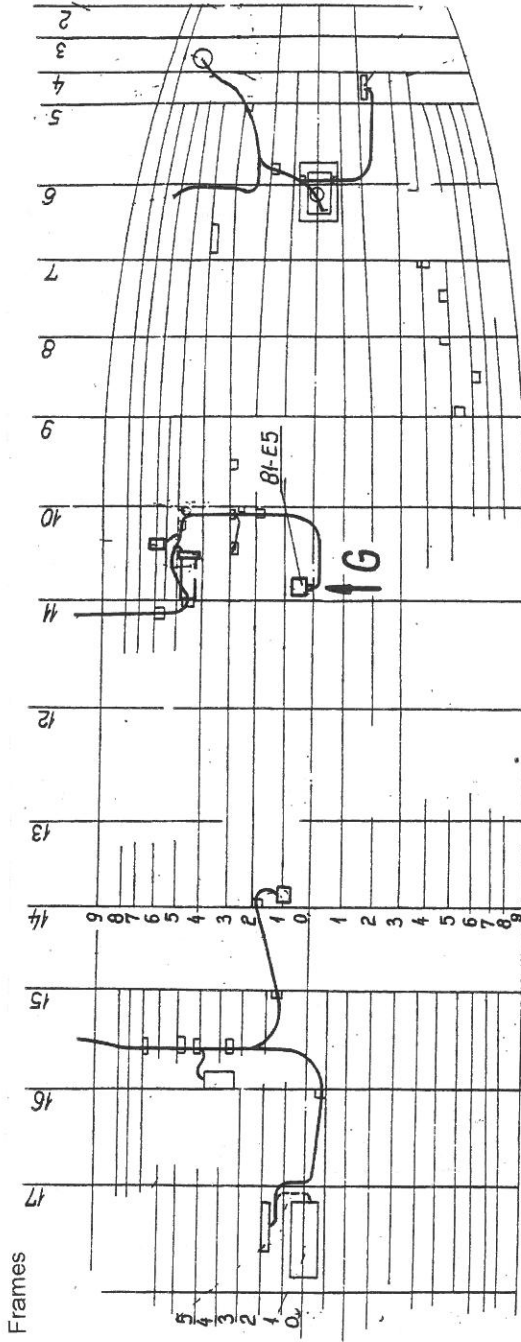
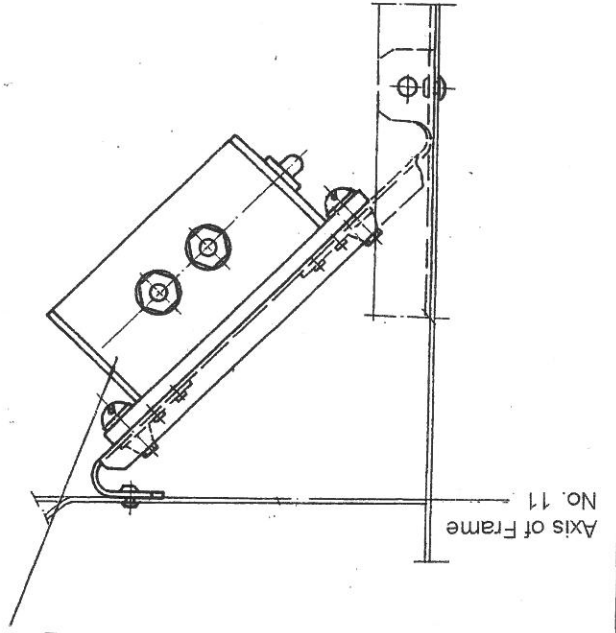
Starting from S/N AJE001-19, all M28 "SKYTRUCK" airplanes have model 3LO-453/4 Inertia Switch incorporated in the BUR-1 Flight Data Recorder. However, the switch has been found to malfunction in service, causing overly frequent disconnections of the BUR-1 Flight Data Recorder System.

# UNDERFLOOR AREA: TOP VIEW

3LO-453/8  
(81-E5)  
Inertia Switch

1. Open up the deflectable floor panels in the region of Frames 10-11.
2. Disconnect the electrical leads and remove the 3LO-453/4 (81-E5) Inertia Switch.
3. Instal a new model 3LO-453/8 Switch in the same place.
4. Instal 5899A-2-1 Caps on the switch terminals and re-connect the electrical leads.
5. Close the floor panels shut.
