**DYREKTYWA ZDATNOŚCI - AIRWORTHINESS DIRECTIVE**  
**Nr SP -0104 -2001 -A**

- 2.Numer Świadectwa Typu /Orzeczenia:** GILC / GICA BB-199/1  
Type Certificate/Approval Number (Nazwa Nadzoru - Name of Authority)
- 3.Dotyczy:** Wymiany dźwigni dwu i jednoramiennej w układzie sterowania kołem przednim /  
Subject ( opis usterki, rysunek części - description of the problem, identification of part )  
Replacement of the double-arm lever and single-arm lever in the nose wheel steering system.

## MANDATORY BULLETIN No. E/12.046/2001

SUBJECT: Replacement of the double-arm lever and single-arm lever  
in the nose wheel steering system

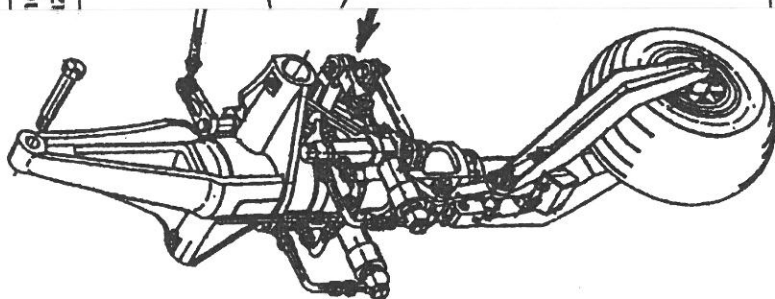
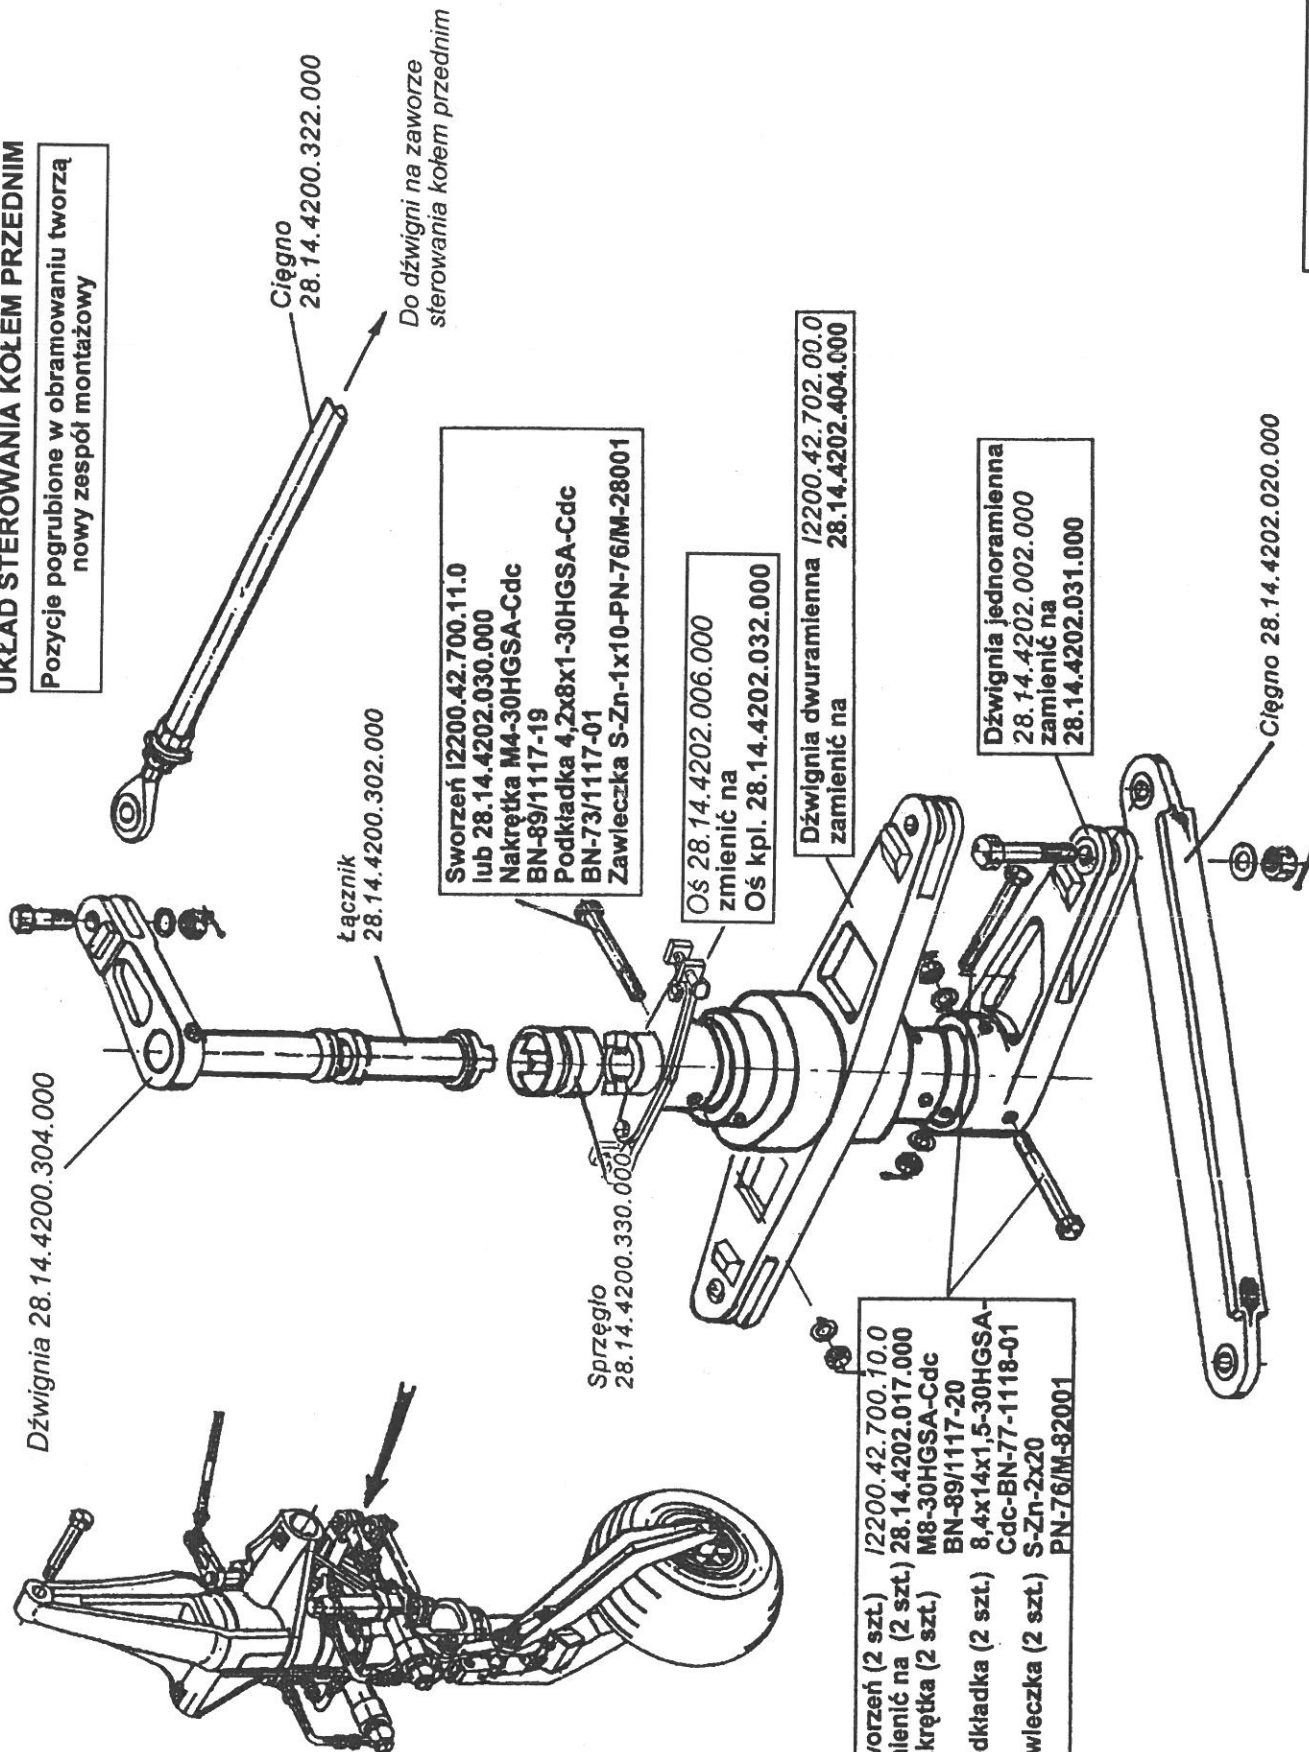
Szkic Nr 1

| <b>UWAGA:</b> Części wchodzące w nowy zespół montażowy wyróżniono na szkicu nr 1 pogrubionym drukiem i umieszczono w obramowaniu. |

| 8. Rozłączyć na podwoziu elementy (patrz szkic Nr 2 – Widok A) i wysunąć do góry łącznik 28.14.4200.302.000 oraz zdjąć sprzęgło 28.14.4200.330.000 (Szkic Nr 1). |
| 15. Rozmontować nowy zespół montażowy złożony z dźwigni dwuramiennej 28.14.4202.404.000, dźwigni jednoramiennej 28.14.4202.031.000, osi kpl. 28.14.4202.032.000 oraz elementów łącznych. Elementy w/w zespołu montażowego zostały wspólnie rozwiercone i nie należy ich wzajemnie zamieniać pomiędzy różnymi zespołami montażowymi. |

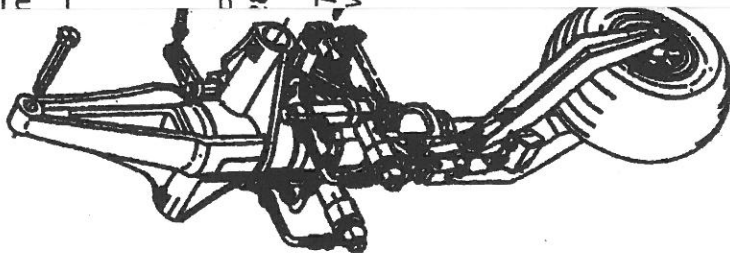
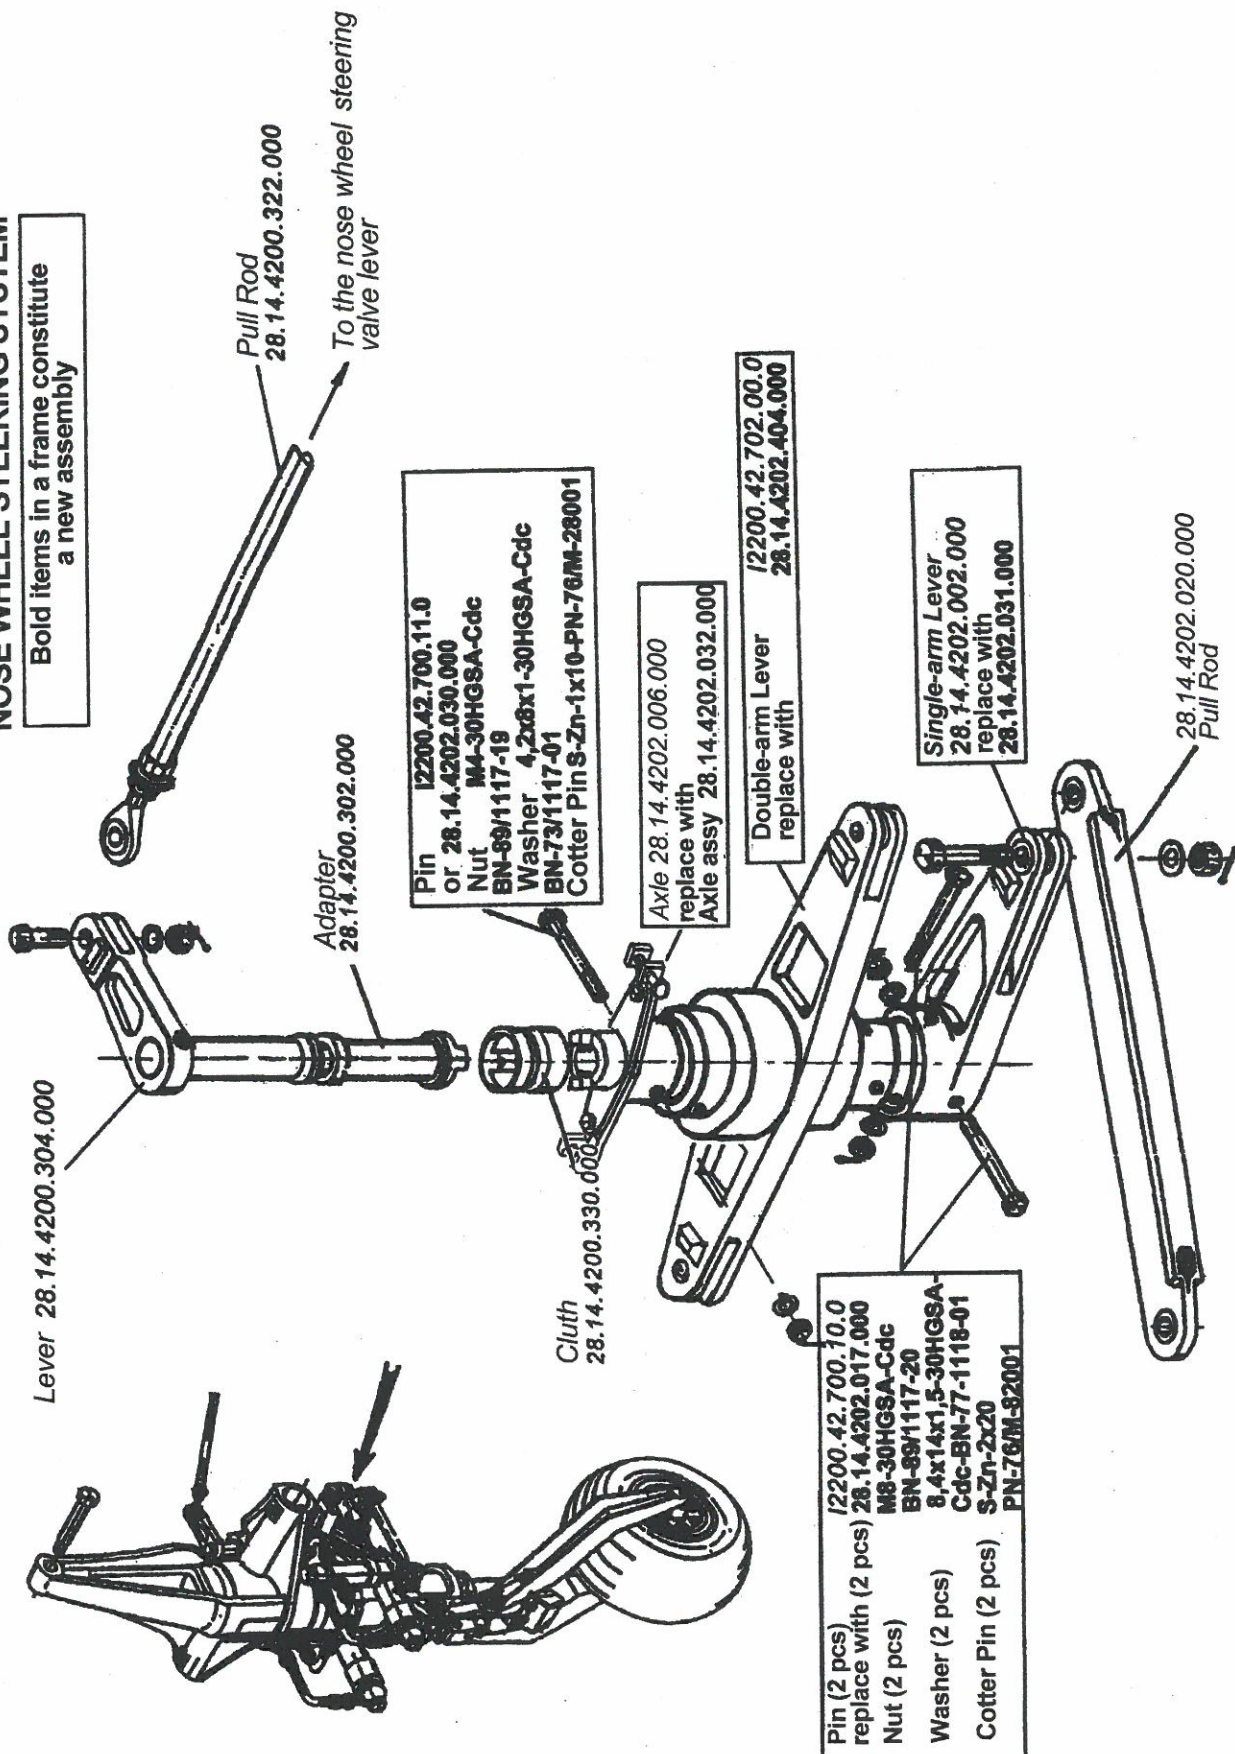
Fig. No. 1

**NOTE:** Parts included in a new assembly are indicated in Fig. 1 by bold print and are

put into frames.

8. Disconnect the elements on the landing gear (See Figure 2 – View A) and extend upwards the 28.14.4200.302.000 Adapter and remove the 28.14.42000.330.000 Clutch (Figure 1).

15. Disassemble a new assembly made of the 28.14.4202.404.000 Double-Arm Lever and the 28.14.4202.031.000 Single-Arm Lever, 28.14.4202.032.000 Axle Assy and fasteners. Elements of the above-mentioned assembly were reamed together and they should not be interchanged between various assemblies.
