**DYREKTYWA ZDATNOŚCI - AIRWORTHINESS DIRECTIVE**  
**Nr SP-0118-2002-A**

### MANDATORY BULLETIN No. E/12.058/2002

TYPE / MODEL: PZL M28 "SKYTRUCK" Airplane

SUBJECT: Replacement of contactors in the 28V DC supply system.

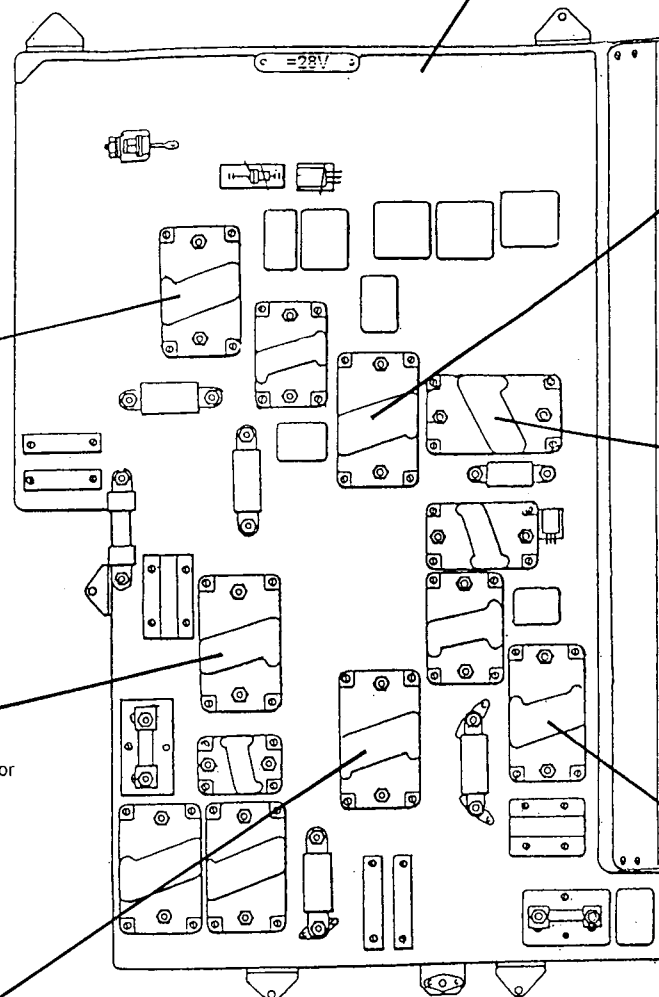
## DC Distributor Box

On airplanes in service there were found some events of the contactor failures in the 28V DC supply system.

Having performed the analyse, it was stated that the failures of the above-mentioned contactors had been caused by high, long-lasting electric load of the contactors, which affected their life. The analysis proved that replacement of these contactors with contactors adapted for long-lasting operation upon a high load should eliminate the failures. In the airplane wiring system such contactors have been already used in systems of lower load and with operation of short duration. With reference to the above, the Manufacturer orders to replace these contactors. Taking into account the latter, the airplane Manufacturer incorporated some changes into production, starting from S/N AJE003-01. Whereas, on airplanes in service the Manufacturer orders to replace the contactors per Par. III of this Bulletin.

In the 28V DC distributor box carry-out the following operations per. Fig 1:

1. Remove the following contactors:

- a) TKS 401 KOD; drawing marking 3-K8; 3-K10; 3-K16; 3-K17
- b) TKS 401 DOD; drawing marking 3-K32; 3-K33

2. In place of the TKS401KOD 3-K8 and 3-K17 contactors install the new TKS401DOD contactors.

In place of the TKS401KOD 3-K10 and 3-K16 contactors install the TKS401DOD contactors. To this end, use the removed 3-K32 and 3-K33 contactors.

In place of the TKS401DOD 3-K32 and 3-K33 install the TKS401 KOD contactors. To this end use the removed 3-K10 and 3-K16 contactors.

Replace the  
TKS401DOD Contactor  
with the TKS401KOD  
Contactor

Replace the  
TKS401KOD Contactor  
with the TKS401DOD  
Contactor

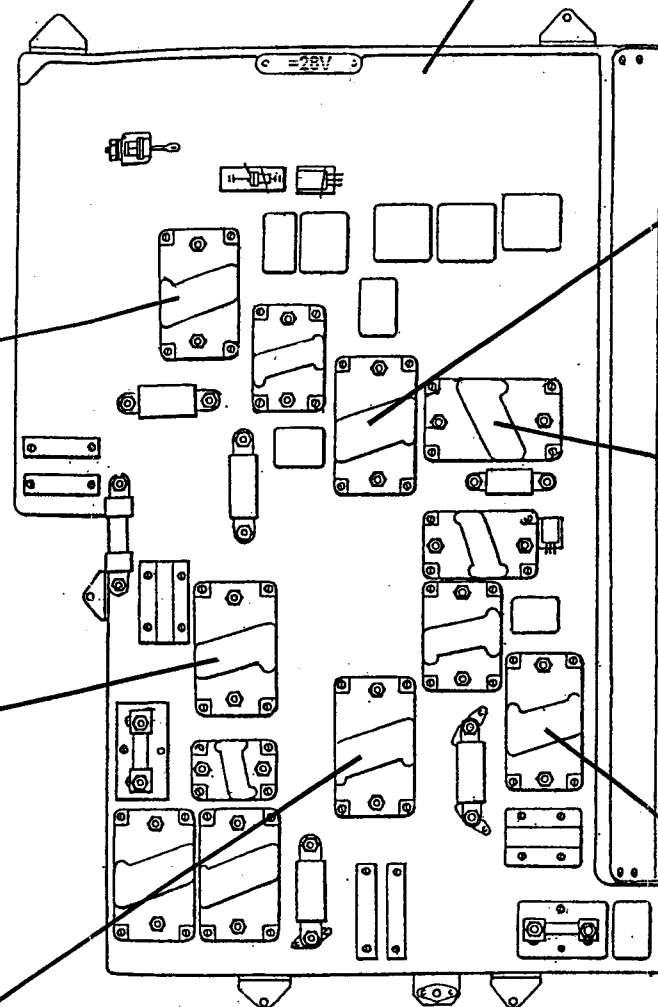
Skrzynka rozdzielcza prądu stałego

Na samolotach znajdujących się w eksploatacji stwierdzono kilka przypadków uszkodzeń styczników w układzie zasilania prądem stałym 28V.

Po przeprowadzonej analizie stwierdzono, że przyczyną usterek jest duże, długotrwałe obciążenie elektryczne styczników mające wpływ na ich żywotność. Analiza wykazała, że zmiana typu tych styczników na styczniki przystosowane do pracy długotrwałej pod dużym obciążeniem powinna wyeliminować przypadki uszkodzeń. W układzie elektrycznym samolotu styczniki takie już są stosowane w układach o mniejszym obciążeniu i przy pracy krótkotrwałej. W związku z powyższym, producent nakazuje dokonanie zamiany tych styczników. Uwzględniając powyższe, Producent samolotu dokonał zmian w produkcji od nr fabr. AJE003-01, natomiast na samolotach znajdujących się w eksploatacji nakazuje dokonać wymiany styczników zgodnie z punktem III niniejszego biuletynu.

W skrzynce rozdzielczej prądu stałego 28V zgodnie ze szkicem Nr 1 należy:

1. Zdemontować styczniki:

- a) TKS 401 KOD oznaczenia schematowe 3-K8; 3-K10; 3-K16; 3-K17
- b) TKS 401 DOD oznaczenia schematowe 3-K32; 3-K33

2. W miejsce styczników TKS401KOD 3-K8 i 3-K17 zabudować nowe styczniki TKS401DOD.

W miejsce styczników TKS401KOD 3-K10 i 3-K16 zabudować styczniki TKS401DOD.  
Do tego celu wykorzystać zdemontowane styczniki 3-K32 i 3-K33.

W miejsce styczników TKS401DOD 3-K32 i 3-K33 zabudować styczniki TKS401KOD.  
Do tego celu wykorzystać zdemontowane styczniki 3-K10 i 3-K16.

**3-K32** Stycznik  
TKS401DOD  
zamienić na  
TKS401KOD

**3-K17** Stycznik  
TKS401KOD  
zamienić na  
TKS401DOD

**3-K33** Stycznik  
TKS401DOD  
zamienić na  
TKS401KOD

**3-K16** Stycznik  
TKS401KOD  
zamienić na  
TKS401DOD

**3-K10** Stycznik  
TKS401KOD  
zamienić na  
TKS401DOD

**3-K8** Stycznik  
TKS401KOD  
zamienić na  
TKS401DOD
