**DYREKTYWA ZDATNOŚCI - AIRWORTHINESS DIRECTIVE**  
**Nr SP-0128-2002-A**

**3. Dotyczy:** Wymiany przewodu olejowego Nr R 104.62.303.00-6

**BIULETYN OBOWIĄZKOWY Nr 104M02035**

## MANDATORY BULLETIN No. 104M02035

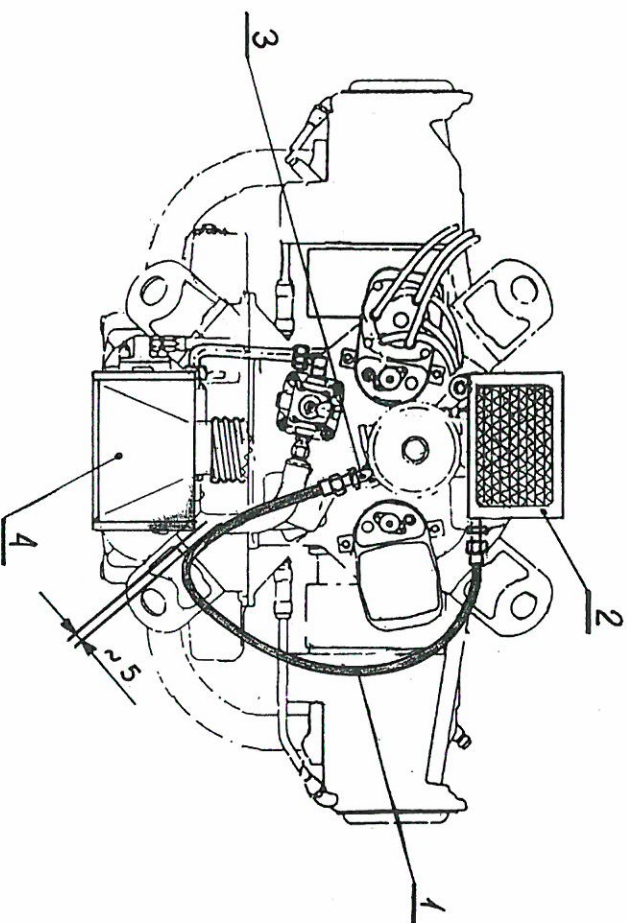
Rys. 1

1. W czasie eksploatacji samolotu PZL-104MF Wilga 2000 o nr fabr. 00980004 stwierdzono uszkodzenie przewodu olejowego nr R104.62.303.00-6 (przewód łączący chłodnicę oleju poz. 2 z kołankiem na silniku poz. 3 – patrz Rys. 1). Uszkodzenie spowodowało wyciekanie oleju z instalacji olejowej silnika i zmusiło pilota do przerwania lotu i do lądowania. Przyczyną uszkodzenia był wadliwy montaż przewodu na samolocie, który spowodował jego załamanie i w efekcie uszkodzenie przewodu.

7. Realizacja biuletynu  
a. wymienić przewód zabudowany na samolocie na przewód dostarczony wraz z niniejszym biuletynem – patrz Rys. 1. Zdemontowany przewód zbrakować i przestać do EADS PZL „Warszawa-Okęcie” S.A. na koszt odbiorcy.

1. Właściwy luz między przewodem poz. 1 a obudową filtra powietrza poz. 4 uzyskuje się przez ustawienie pod odpowiednim kątem kołanka poz. 3
2. Przed dokręceniem nakrętek mocujących przewód poz. 1 i kołanko poz. 3 upewnić się, że przewód układa się swobodnie, bez skręceń i załamań
3. Nakrętki przewodu i kołanka zabezpieczyć drutem poz. 100 WYKAZU CZĘŚCI I MATERIAŁÓW

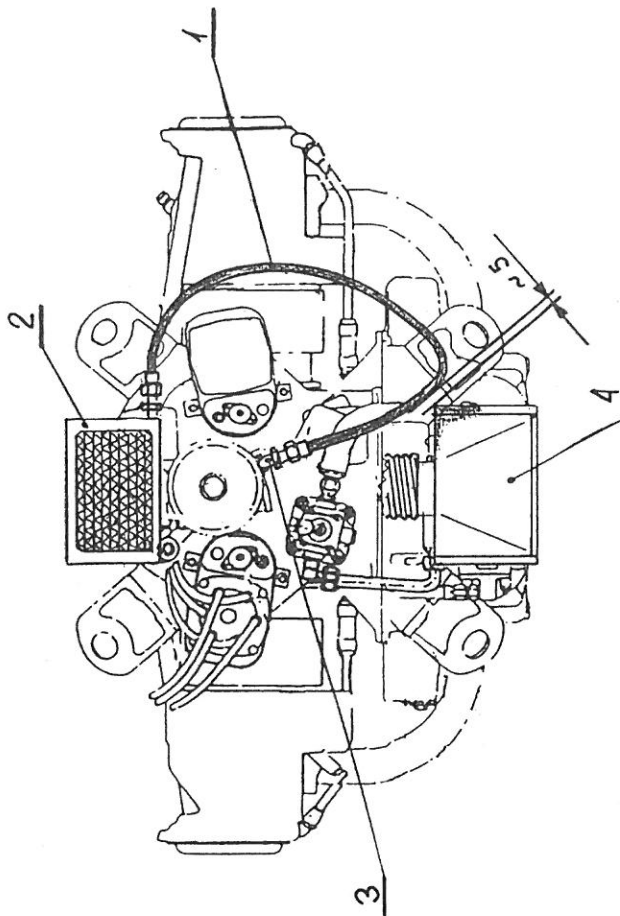
Fig. 1

1. Damage of the oil flexible hose No. R104.62.303.00-6 (a hose connecting the oil cooler item 2 and an elbow on the engine item 3 – see Fig. 1) was detected during operation of the PZL-104MF WILGA 2000 aircraft serial No. 00980004. The damage happened the oil to leak out of the engine oil system and forced the pilot to cease flying and to land. The damage appeared to be brought about by improper installation of the hose onto the aircraft which caused the hose to crumple and eventually break.
2. The bulletin is related to the PZL-104M WILGA 2000 and PZL-104MN WILGA 2000 aircraft serial Nos.: 00970002, 00970003, 00990009, 00010010, 00010011, 00010012 and 00010014.

- a. Replace the flexible hose delivered along with the bulletin for the hose installed onto the aircraft – see Fig. 1. The hose dismounted shall be scrapped and sent to EADS PZL „WARSZAWA-OKĘCIE” S.A.

1. The correct clearance between the flexible hose item 1 and air filter case item 4 must be achieved by setting the elbow item 3 at a suitable angle.
  2. Prior to tightening the nuts fastening the flexible hose item 1 and the elbow item 3 one must check whether the flexible hose runs undistorted, free if twisting and crumpling.
  3. The nuts of the flexible hose and of the elbow shall be secured with the lock wire item 100 of the LIST OF PARTS AND MATERIALS
8. Make a suitable entry into Airplane Log Book into the Chapter "Bulletin Incorporation" ("Design Modifications").
