**DYREKTYWA ZDATNOŚCI - AIRWORTHINESS DIRECTIVE**  
**Nr SP -0129 -2001 -A**

**1. Przedmiot:** Szybowce / gliders, model: PW-5 „Smyk”

## BIULETYN OBOWIĄZKOWY Nr BO-17-01-15

## MANDATORY BULLETIN No. BO-17-01-15

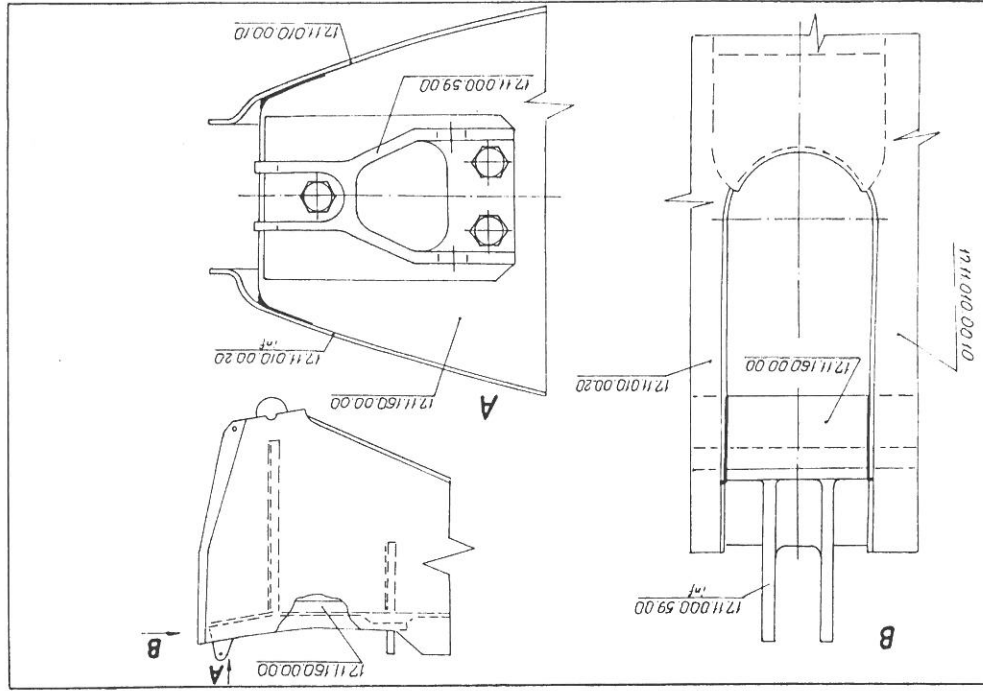
Szkic strefy przeznaczonej do kontroli

Na szybowcach 17.06.23 i 17.07.001 stwierdzono pęknięcia skleiny między ścianką o nr konstrukcyjnym 17.11.160.00.00 a powłoką kadłuba:

- na szybowcu 17.06.023 z powłoką prawą nr rys. 17.11.010.00.20,
- na szybowcu 17.07.001 z powłoką lewą nr rys. 17.11.010.00.10.

W związku z powyższym należy wykonać wizualny przegląd użytkowanych szybowców z serii 17.06... i 17.07... w obszarze podanym na załączonym szkicu.

W przypadku stwierdzenia pęknięcia:

1. przetrwać loty do czasu otrzymania od producenta instrukcji naprawy i jej wykonania.,
2. przekazać do producenta:
  - nr fabryczny szybowca,
  - nalot szybowca,
  - długość pęknięcia,
  - postać uszkodzenia (pęknięcie czy rozwarstwienie),
  - stronę szybowca na której stwierdzono uszkodzenie.

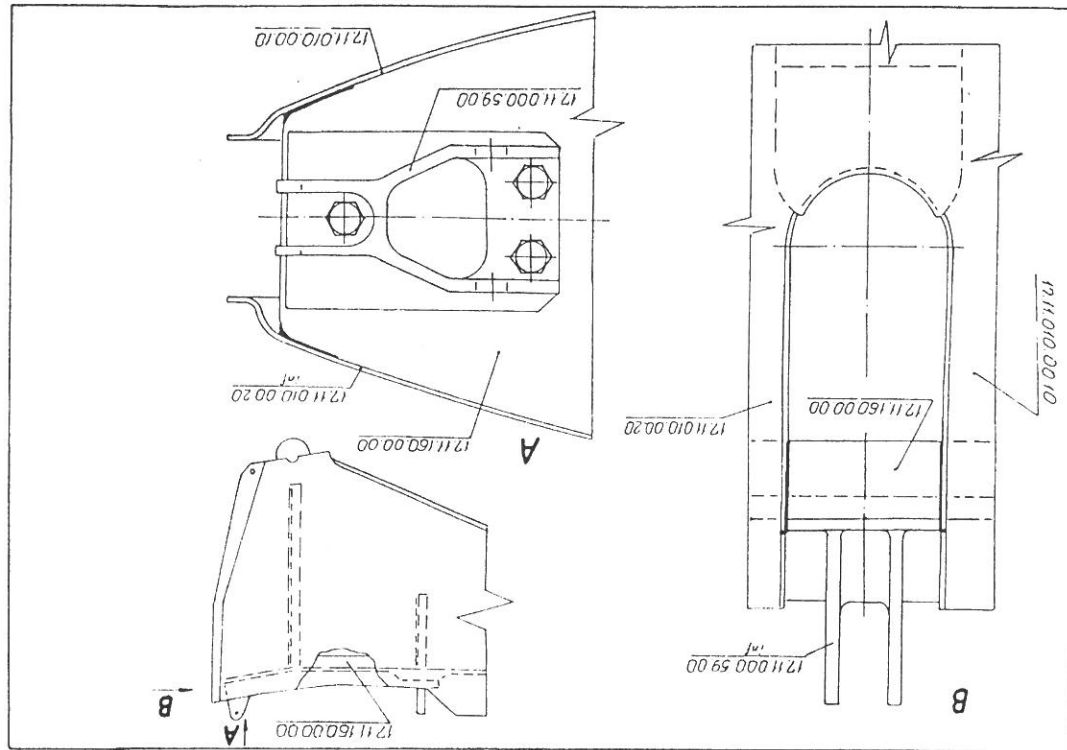
Sketch of area to be inspected

The adhesive-bonded joint cracks were detected on PW-5 "Smyk" sailplanes 17.06.23 and 17.07.001 between the wall frame P/N 17.11.160.00.00 and the fuselage shell:

- a) on sailplane 17.06.023 - with R/H shell, dwg No. 17.11.010.00.20,
- b) on sailplane 17.07.001 - with L/H shell, dwg No. 17.11.010.00.10.

Due to the above, it is required to perform visual inspection of operated sailplanes of 17.06... and 17.07... series at locations shown in the enclosed sketch.

When the joint cracks are found:

1. Withdraw the sailplane from service until the repair instructions are received from the manufacturer.
2. Submit the following information to the manufacturer:
  - sailplane S/N,
  - total flight hours of sailplane,
  - length of crack,
  - form of damage (crack or delamination),
  - side of sailplane on which the damage was detected.
