**DYREKTYWA ZDATNOŚCI - AIRWORTHINESS DIRECTIVE**  
**Nr SP-0129-2002-A**

- 2. Numer Świadectwa Typu /Orzeczenia:** GILC Z-BB-13/01  
Type Certificate/Approval Number (Nazwa Nadzoru - Name of Authority)
  - 3. Dotyczy:** Wymiany przewodu olejowego Nr R 104.62.303.00-6  
Subject (opis usterki, rysunek części - description of the problem, identification of part)

**BIULETYN OBOWIĄZKOWY Nr 104MF02005**

## MANDATORY BULLETIN No. 104MF02006

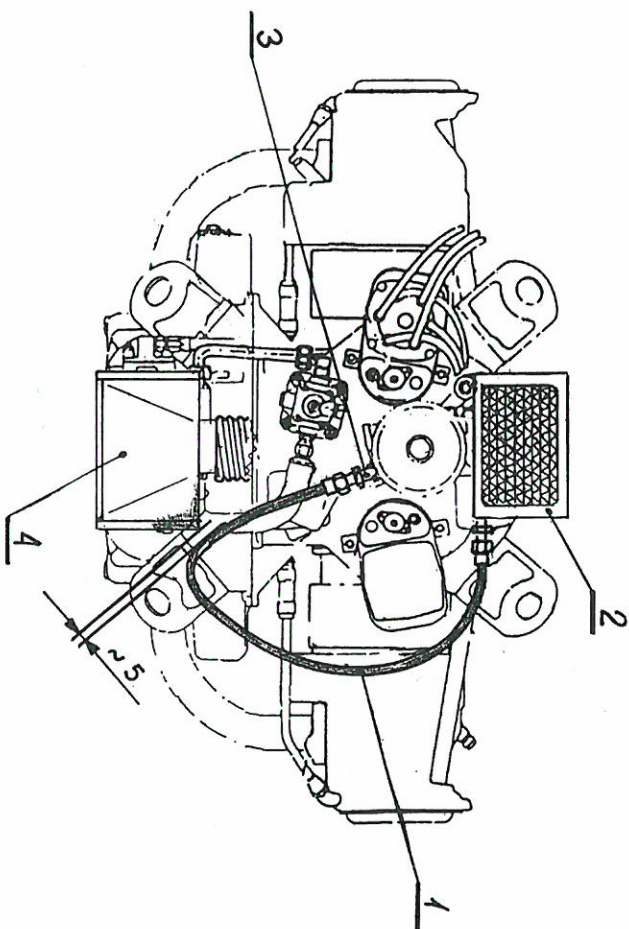
Rys. 1

1. W czasie eksploatacji samolotu PZL-104MF Włiga 2000 o nr fabr. 00980004 stwierdzono uszkodzenie przewodu olejowego nr R104.62.303.00-6 (przewód łączący chłodnicę oleju poz. 2 z kolankiem na slinku poz. 3 – patrz Rys. 1). Uszkodzenie spowodowało wyciekanie oleju z instalacji olejowej slinka i zmusiło pilota do przerwania lotu i do lądowania. Przyczyną uszkodzenia był wadliwy montaż przewodu na samolocie, który spowodował jego zatamianie i w efekcie uszkodzenie przewodu.

7. Realizacja biuletynu
  - a. Wymienić przewód zabudowany na samolocie na przewód dostarczony wraz z niniejszym biuletem – patrz Rys. 1. Zdemontowany przewód zbrakować i przesłać do EADS PZL „Warszawa-Okęcie” S.A. na koszt odbiorcy.

1. Właściwy luz między przewodem poz. 1 a obudową filtra powietrza poz. 4 uzyskuje się przez ustawienie pod odpowiednim kątem kolanka poz. 3
  2. Przed dokręceniem nakrętek mocujących przewód poz. 1 i kolanko poz. 3 upewnić się, że przewód układa się swobodnie, bez skręceń i zatamień
  3. Nakrętki przewodu i kolanka zabezpieczyć drutem poz. 100 WYKAZU CZĘŚCI I MATERIAŁÓW
- b. Dokonać wpisu w Książce Pilotowa w rozdziale „Wykonanie Biuletynów” („Zmiany konstrukcyjne”).

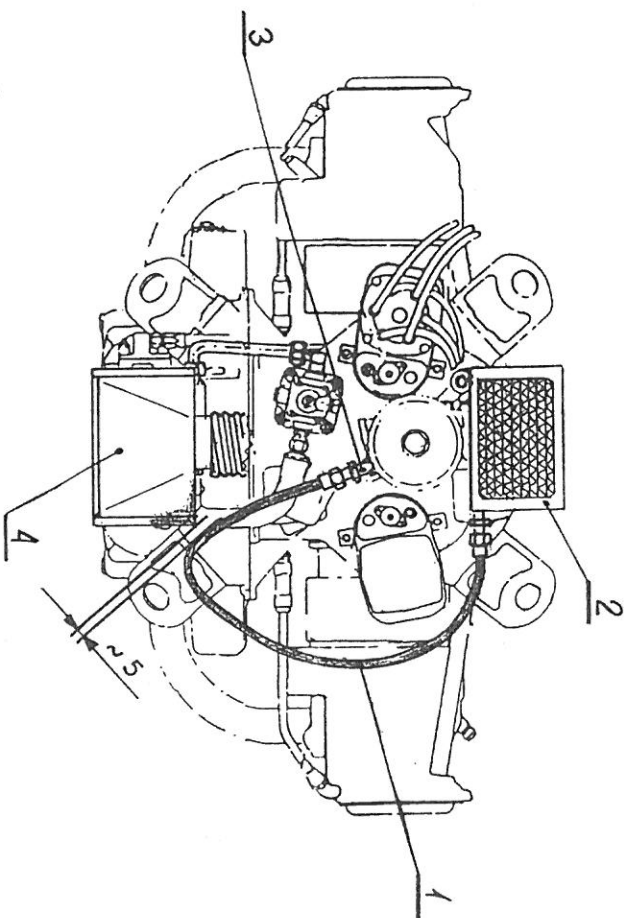
Fig. 1

1. Damage of the oil flexible hose No. R104.62.303.00-6 (a hose connecting the oil cooler item 2 and an elbow on the engine item 3 – see Fig. 1) was detected during operation of the PZL-104MF WILGA 2000 aircraft serial No. 00980004. The damage happened the oil to leak out of the engine oil system and forced the pilot to cease flying and to land. The damage appeared to be brought about by improper installation of the hose onto the aircraft which caused the hose to crumple and eventually break.

7. Incorporation of the bulletin
    - a. Replace the flexible hose delivered along with the bulletin for the hose installed onto the aircraft – see Fig. 1. The hose dismantled shall be scrapped and sent to EADS PZL „WARSZAWA-OKĘCIE” S.A.

- NOTES:
1. The correct clearance between the flexible hose item 1 and air filter case item 4 must be achieved by setting the elbow item 3 at a suitable angle.

2. Prior to tightening the nuts fastening the flexible hose item 1 and the elbow item 3 one must check whether the flexible hose runs undistorted, free if twisting and crumpling.

3. The nuts of the flexible hose and of the elbow shall be secured with the lock wire item 100 of the LIST OF PARTS AND MATERIALS
  4. Make a suitable entry into Airplane Log Book into the Chapter "Bulletin Incorporation" ("Design Modifications").
