**DYREKTYWA ZDATNOŚCI - AIRWORTHINESS DIRECTIVE**  
**Nr SP -0130 -2001 -A**

**1. Przedmiot:** Samolot / Aircraft, model: M28 „Skytruck”

**3. Dotyczy:** Przewodu paliwowego w gondoli silnika / Fuel line in the engine nacelle

## MANDATORY BULLETIN No. E/12.049/2001

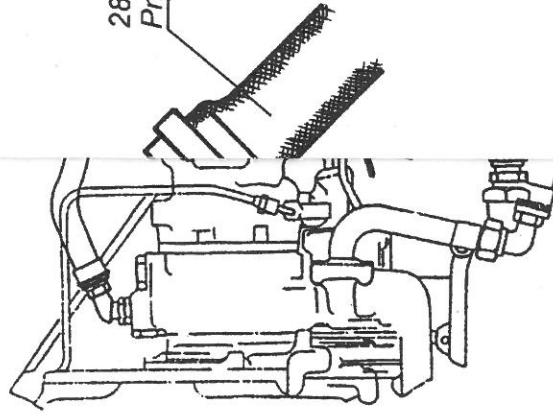
28.14.6101.350.000  
Przewód paliwowy

1. Sprawdzić sposób zamontowania przewodów paliwowych 28.14.6101.350.000 w gondolach silników. Przewód ma być zamontowany w taki sposób, aby koniec przewodu wyposażony w kolanko był przymocowany do filtra paliwa (Szkic Nr 1). Jeżeli jest odwrotnie - zmienić sposób montażu przewodu.

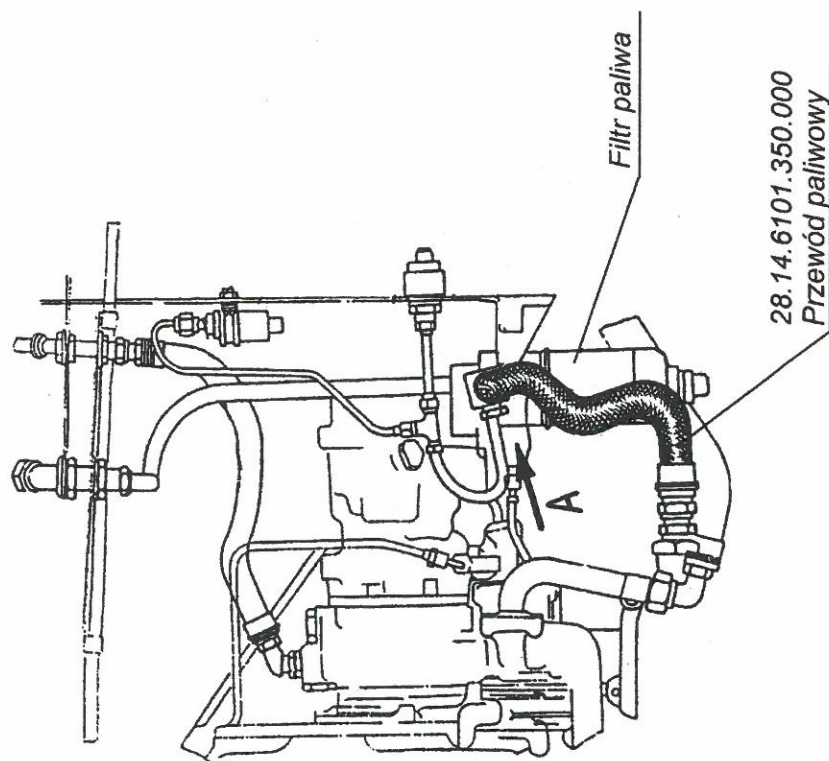
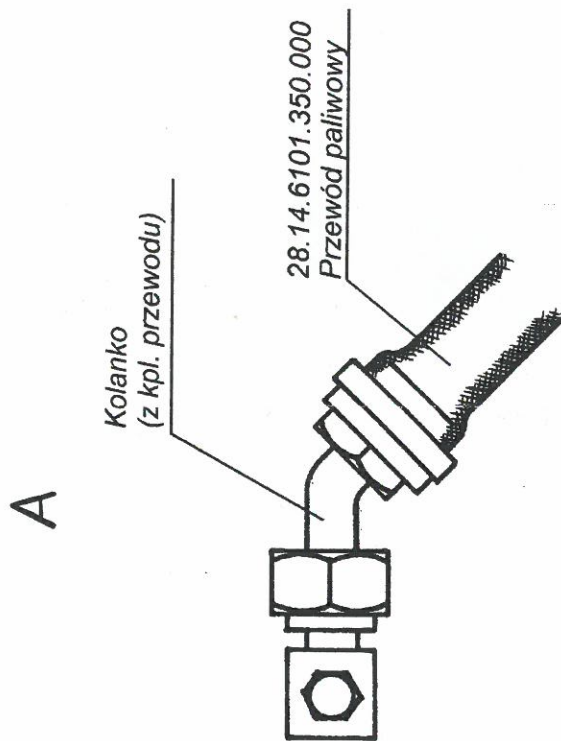
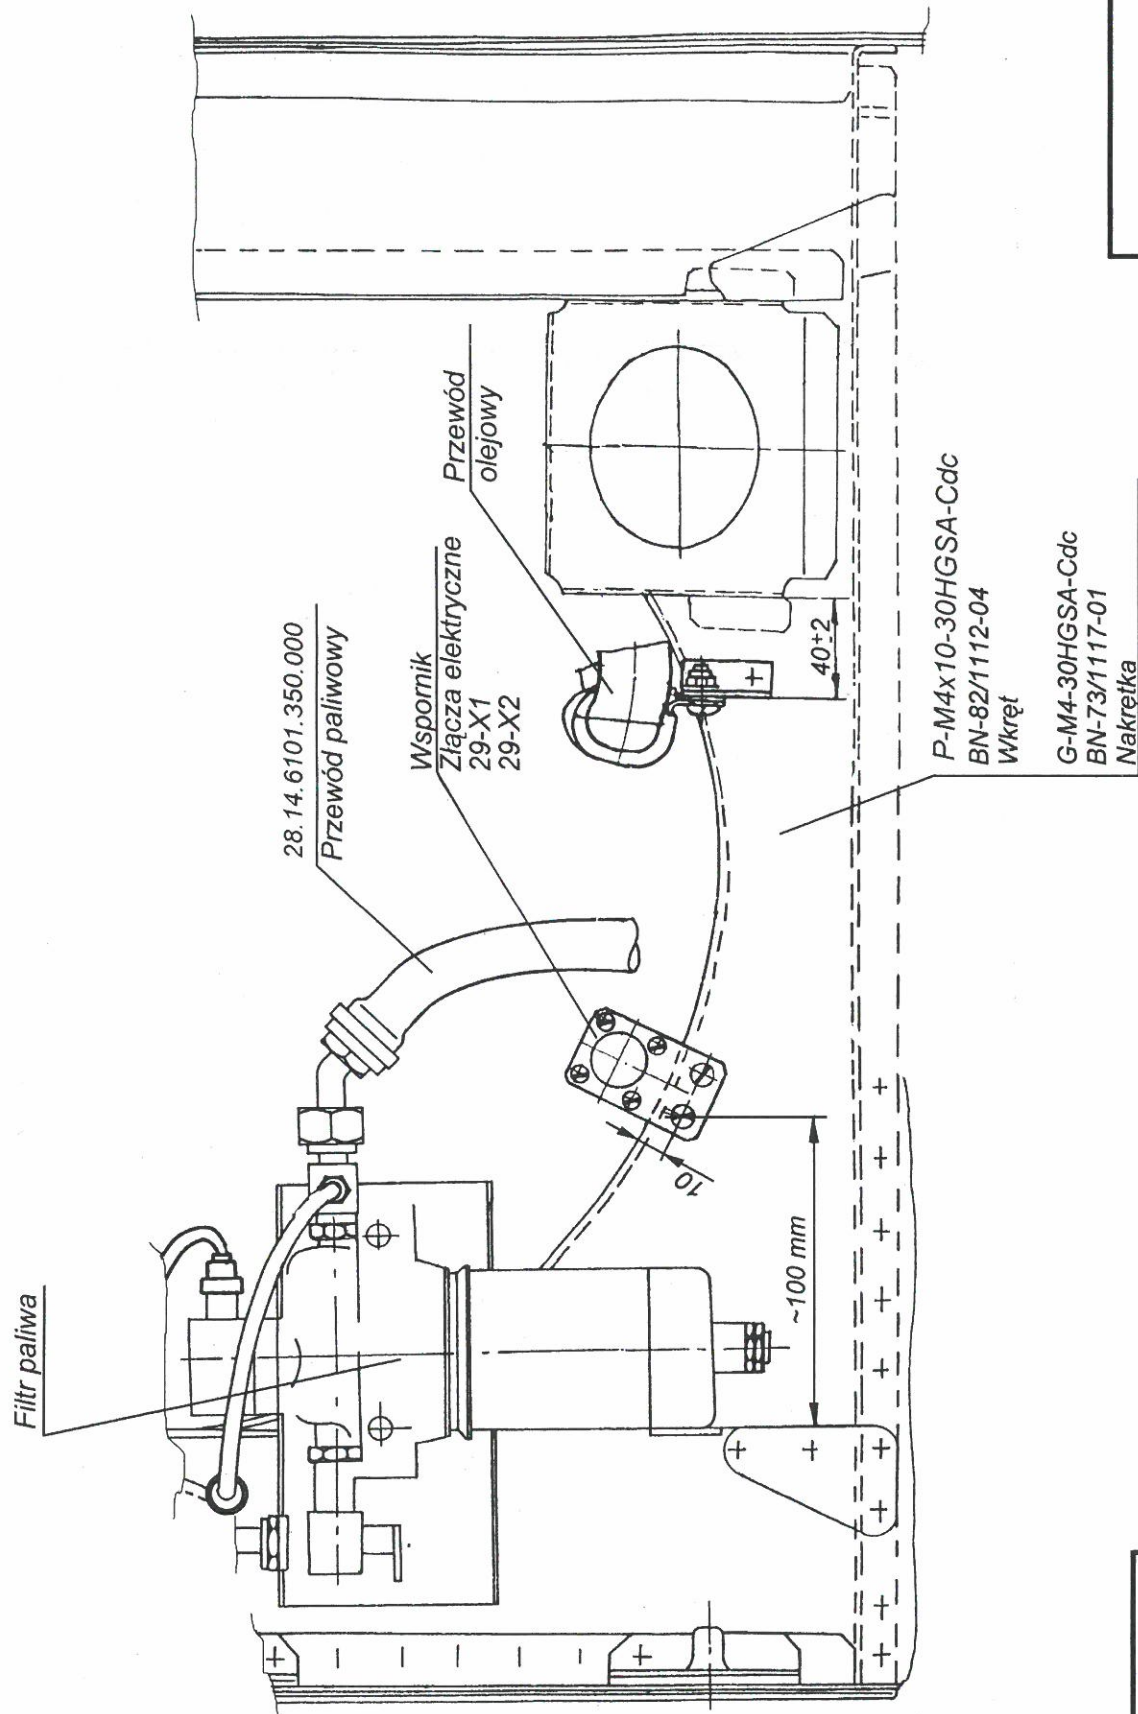
Szkic Nr 2

W trakcie realizacji biuletynu E/12.040/2001 (wymiana przewodu paliwowego w gondoli silnika) wystąpiły trudności przy montażu nowego przewodu z powodu niejednoznacznego określenia sposobu jego mocowania. Oprócz tego, po zamontowaniu nowego przewodu stwierdzono, że istnieje niebezpieczeństwo obcierania tego przewodu o złącze elektryczne.

Zachować luz między złączem 29-X1 (29-X2)  
a przewodem paliwowym

2. Zmienić miejsce mocowania wspornika ze złączem elektrycznym 29-X1 (29-X2) – Szkic Nr 2:

- odkręcić wspornik;
  - wyznaczyć nowe miejsce mocowania wspornika (Szkic Nr 2). Należy przy tym zwrócić uwagę na zachowanie luzu pomiędzy złączem i przewodami elektrycznymi a przewodem paliwowym;
  - w wyznaczonych miejscach wierceć otwory  $\varnothing 4,1$  mm;
  - przykręcić wspornik w nowym miejscu.
- Otworów w poprzednim miejscu mocowania wspornika nie zaślepiać.

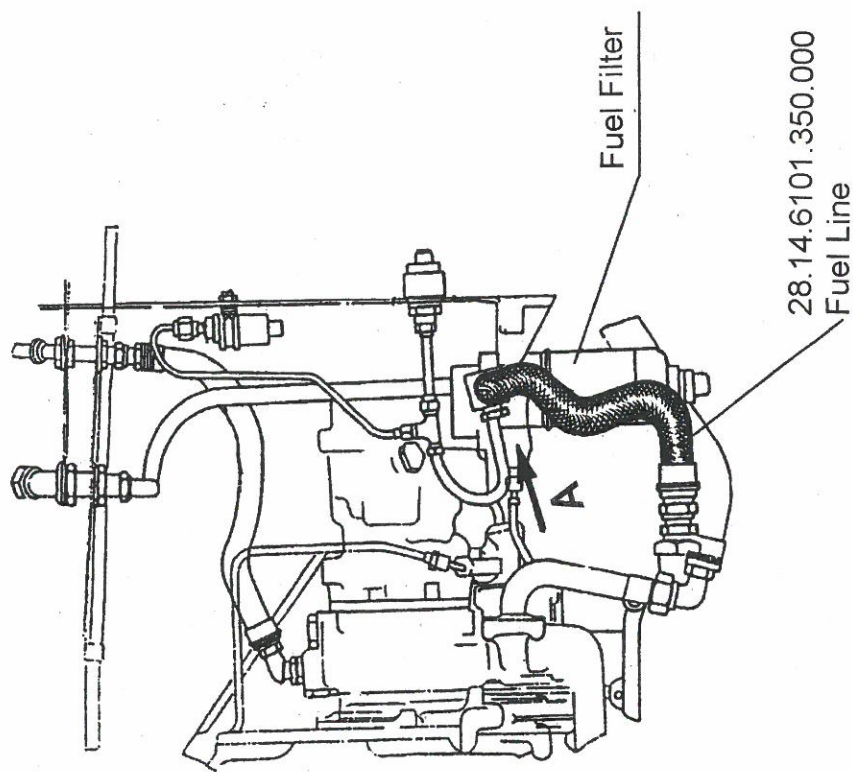
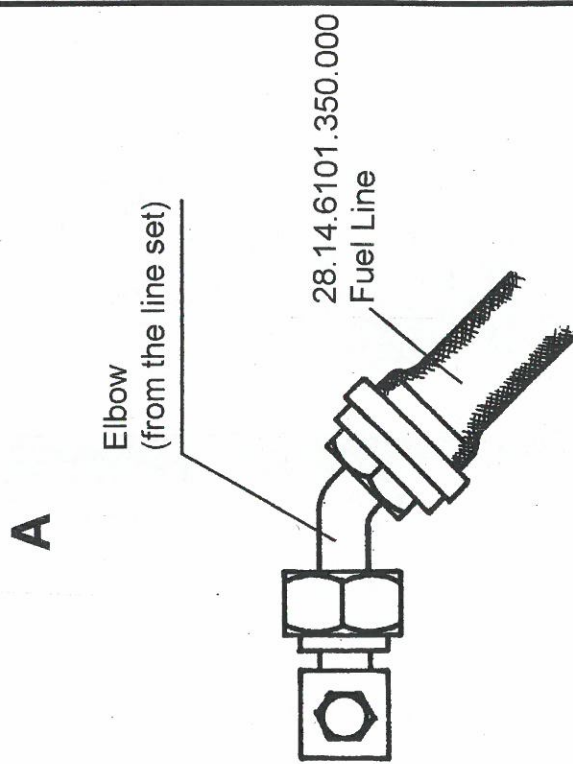
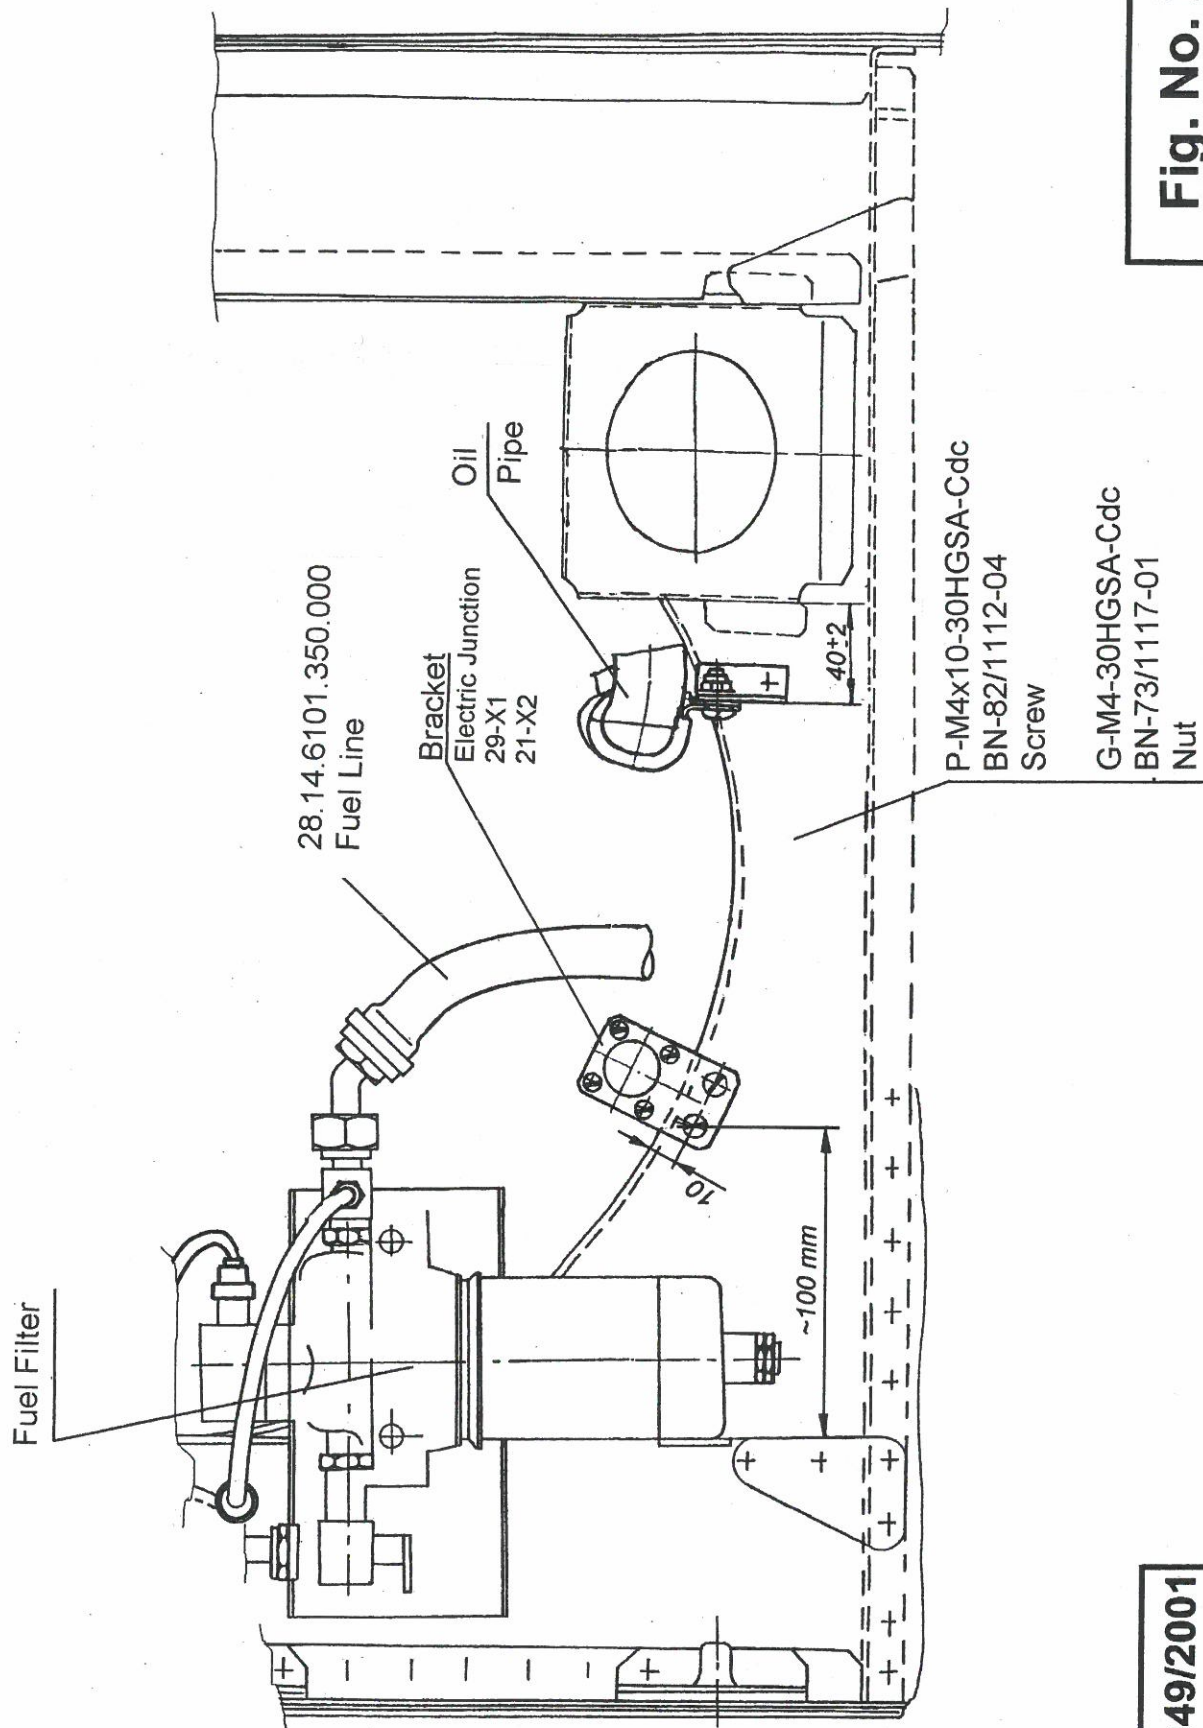
Fig. No. 2

During execution of Bulletin No. E/12.040/2001 (fuel line replacement in the engine nacelle) there appeared some difficulties with a new line installation due to its attachment definition method, which was susceptible of various interpretations. Besides, upon a new line installation it was found that there was a danger of this line's rubbing against an electric junction.

Keep clearance between the 29-X1 (29-X2)  
Junction and the Fuel Line

2. Change location of the bracket - to-29-X1 (29-X2) electric junction attachment - Figure 2.

- determine new location of the bracket attachment (Figure 2). Pay attention to keep a clearance between the junction with conductors and the fuel line;
