## CIVIL AVIATION SAFETY ALERT

OWNERS, OPERATORS AND MAINTAINERS OF  
BELL MODEL 206L SERIES HELICOPTERS

### BELL 206L CRACKS IN FUSELAGE

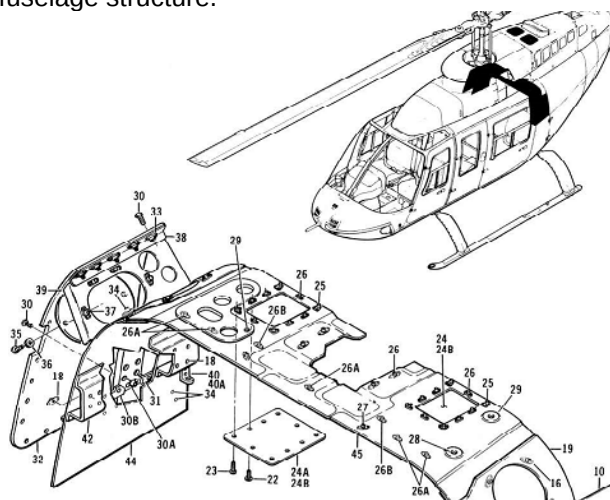
Figure 1.

Multiple reports exist where cracks were found in the fuselage frame/bulkhead of Bell model 206L helicopters upper area of fuselage station (FS) 145.

Transport Canada (TC) was notified of several occurrences of cracks found in stiffener Part Number 206-033-107-055. The stiffener is located in the upper area of FS142.7 where the aft cabin bulkhead and the bulkhead for the aft passenger seat come together.

Further investigation, including reports from the Service Difficulty Report (SDR) database, revealed additional occurrences of cracks in the area of FS145. The reported cracks were found by visual inspection and were not limited exclusively to the stiffener. This area can be highly loaded and could

be subjected to movement. As a result of the movement, it is not uncommon to find the rivets in this area smoking or working and in need of replacement. Over time, the loose rivets could result in cracking of the fuselage structure.

During parts of the progressive inspection, opening of the door assemblies identified in figure 1 (item 24, 24A & 24B) is required, to inspect the most aft hardware of the pylon support assemblies for the transmission and the forward engine mount fuselage structure.

1. Each time the left and right hand door assemblies identified in Figure 1 (item 24, 24A & 24B) of this CASA are removed, conduct a thorough inspection covering the entire internal structure of FS142.7 to FS155.00 for smoking and working rivets and for cracks. For areas with limited

access, the use of a mirror and flashlight as an aid in the visual inspection is recommended.

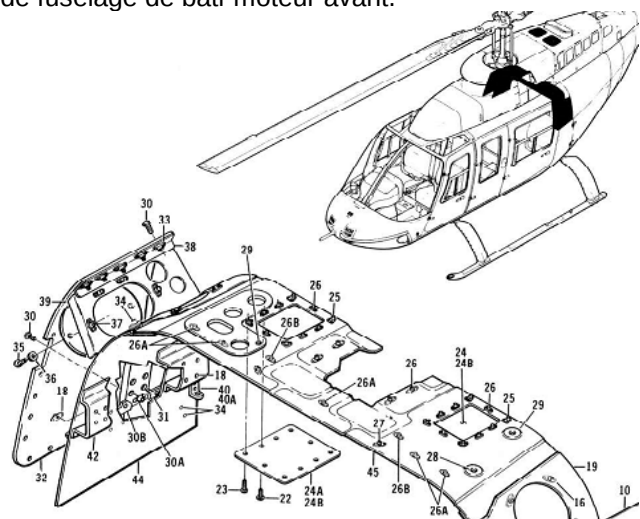
Figure 1.

Il existe de nombreux rapports de fissure dans le cadre / la cloison de fuselage dans la région supérieure de la référence fuselage (FS) 145 des hélicoptères de modèle 206L de Bell.

Transports Canada (TC) a été informé de plusieurs cas de fissures découvertes dans un raidisseur de référence (réf.) 206-033-107-055. Le raidisseur se trouve dans la région supérieure de la FS142.7, où la cloison de cabine arrière et la cloison pour le siège passager arrière se rejoignent.

Une enquête plus approfondie ainsi que des rapports tirés de la base de données des rapports de difficulté en service (RDS) ont révélé des cas additionnels de fissures dans la région de la FS145. Les fissures signalées ont été trouvées grâce à une inspection visuelle et n'étaient pas limitées au raidisseur. Cette

zone peut subir d'importantes charges et du mouvement. En raison de ce mouvement, il n'est pas rare de constater que les rivets dans cette zone sont desserrés ou présentent des traces de corrosion et doivent être remplacés. Au fil du temps, les rivets desserrés pourraient entraîner une fissuration de la structure de fuselage.

Durant certaines parties de l'inspection progressive, il faut ouvrir les ensembles de porte indiqués à la figure 1 (éléments 24, 24A et 24B) afin d'inspecter le matériel arrière le plus profond des ensembles de soutien de pylône pour la transmission et la structure de fuselage de bâti-moteur avant.

1. Chaque fois que les ensembles des portes droite et gauche précisés à la figure 1 (éléments 24, 24A et 24B) de la présente ASAC sont retirés, déterminer la présence de rivets corrodés et desserrés, et des fissures en effectuant une inspection détaillée couvrant entièrement la structure interne des

FS142.7 à FS155.00. Dans les cas des zones dont l'accès est limité, il est recommandé d'utiliser un miroir et une lampe de poche pour faciliter l'inspection visuelle.
