## CIVIL AVIATION SAFETY ALERT

OWNERS, OPERATORS AND MAINTAINERS OF  
BELL MODEL 206L SERIES HELICOPTERS

### BELL 206L CRACKS IN FUSELAGE

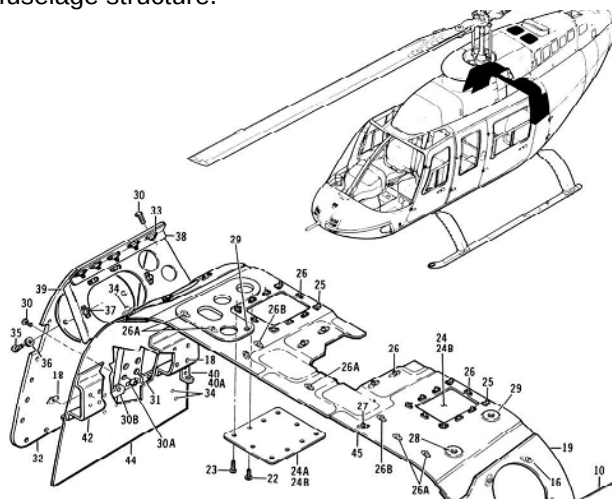
Figure 1.

During parts of the progressive inspection, opening of the door assemblies identified in figure 1 (item 24, 24A & 24B) is required, to inspect the most aft hardware of the pylon support assemblies for the transmission and the forward engine mount fuselage structure.

However, there are currently no specific Service Bulletins or Notices to inspect this area. Access to conduct a thorough inspection can also be limited by the size of the opening. The Bell 206L Maintenance Manual and Structural Repair Manual do not include specific damage assessment criteria or repairs for this area.

1. Each time the left and right hand door assemblies identified in Figure 1 (item 24, 24A & 24B) of this CASA are removed, conduct a thorough inspection covering the entire internal structure of FS142.7 to FS155.00 for smoking and working rivets and for cracks. For areas with limited access, the use of a mirror and flashlight as an aid in the visual inspection is recommended.

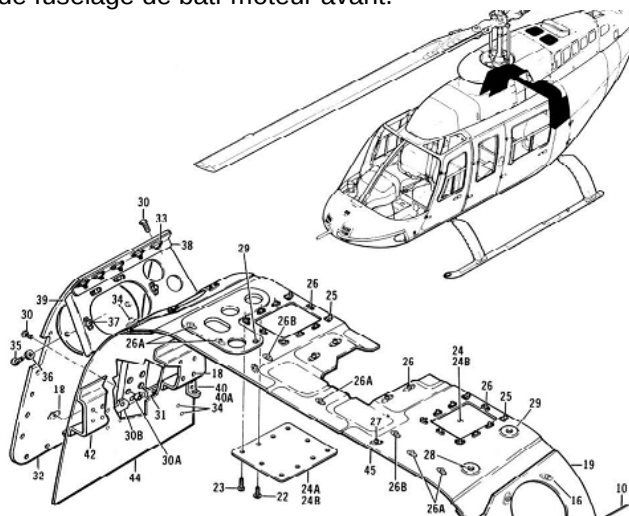
Figure 1.

Durant certaines parties de l'inspection progressive, il faut ouvrir les ensembles de porte indiqués à la figure 1 (éléments 24, 24A et 24B) afin d'inspecter le matériel arrière le plus profond des ensembles de soutien de pylône pour la transmission et la structure de fuselage de bâti-moteur avant.

Cependant, il n'y a actuellement aucun bulletin de service ni avis précis demandant l'inspection de cette zone. L'accès permettant d'effectuer une inspection détaillée peut être aussi limité par les dimensions de l'ouverture. Le manuel d'entretien du Bell 206L et le manuel de réparation structurale ne comprennent pas de critères d'évaluation des dommages ni de réparations en particulier pour cette zone.

1. Chaque fois que les ensembles des portes droite et gauche précisés à la figure 1 (éléments 24, 24A et 24B) de la présente ASAC sont retirés, déterminer la présence de fumée ou de l'usure par frottement sur les rivets, et des fissures en effectuant une inspection détaillée couvrant entièrement la structure interne des FS142.7 à FS155.00. Dans les cas des zones dont l'accès est limité, il est recommandé d'utiliser un miroir et une lampe de poche pour faciliter l'inspection visuelle.
