# BEZPIECZEŃSTWO W LOTNICTWIE

Jacek Bogatko Gliwice 2022 r.

# Wypadek Cessna 150 Kamień Śląski 5107/19

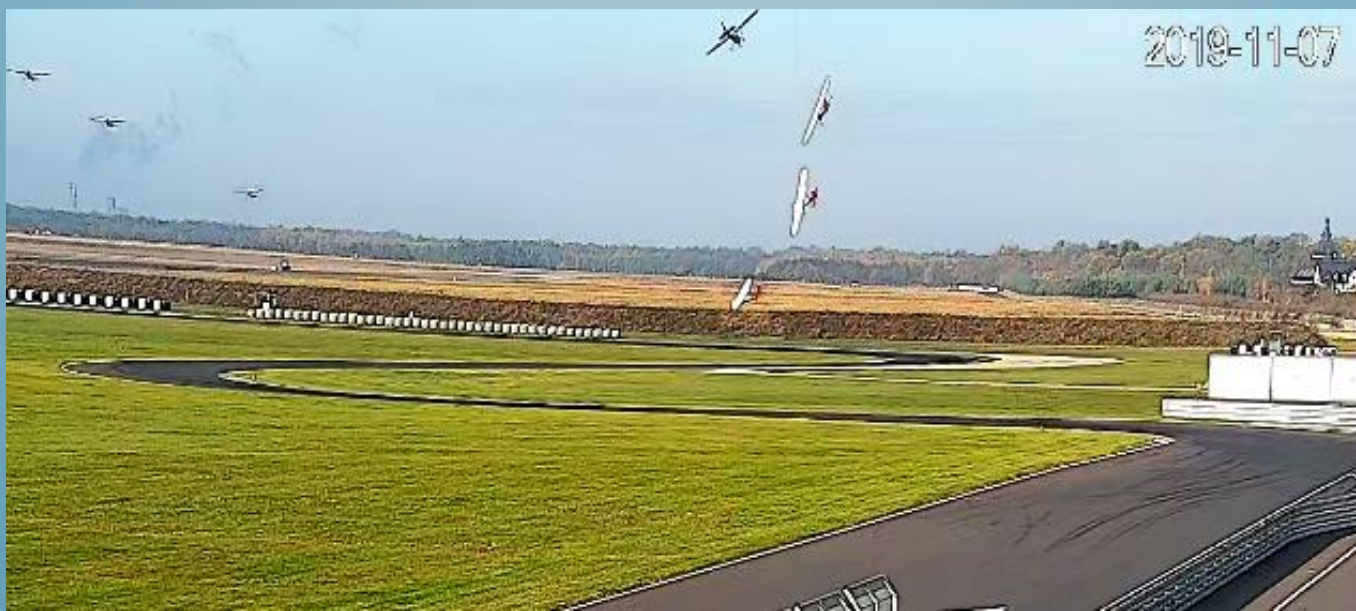
W dniu 07.11.2019 r instruktor pilot samolotowy zaplanował przelot szkolny samolotem Cessna C150 M po trasie Kamień Śląski (EPKN) – Rudniki (EPRU). Po zatankowaniu samolotu, załoga pokołowała drogą kołowania „A”. Przed zajęciem drogi kołowania „B” uczeń pilot wykonał próbę silnika i pokołował do progu pasa startowego 11. O godzinie 9:51 samolot rozpoczął start. Po oderwaniu się od ziemi, w trakcie pierwszej fazy wznoszenia, na wysokości około 60 m, silnik samolotu zaczął nierówno pracować i tracić moc. Instruktor przejął sterowanie i zaczął wykonywać zakręt z wiatrem w lewo do pasa startowego. W trakcie zakrętu (po około 180°) samolot został przeciągnięty i zderzył się z ziemią. W wyniku zdarzenia załoga odniosła poważne obrażenia ciała, a samolot uległ całkowitemu zniszczeniu.

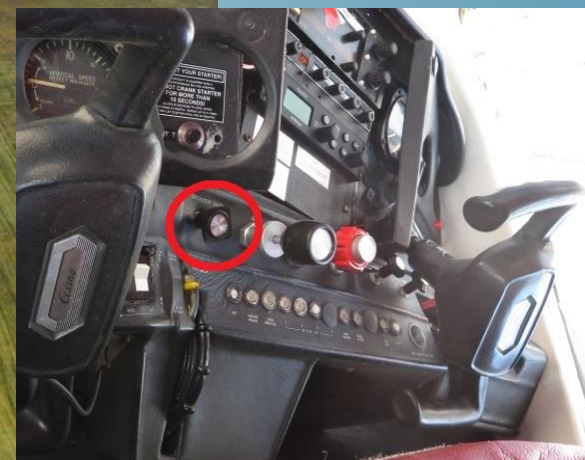
Kołowanie. Na lądowisku w Kamieniu Śląskim droga kołowania do progu pasa startowego 11 jest bardzo długa wynosi około 2000 m. Od skrzyżowania drogi kołowania „A” i „B”, gdzie uczeń wykonał próbę silnika (m. in. sprawdził działanie podgrzewu gaźnika) samolot przeokołował (do progu pasa) około 910 m.

Przybliżone miejsce, w którym silnik samolotu zaczął przerywać

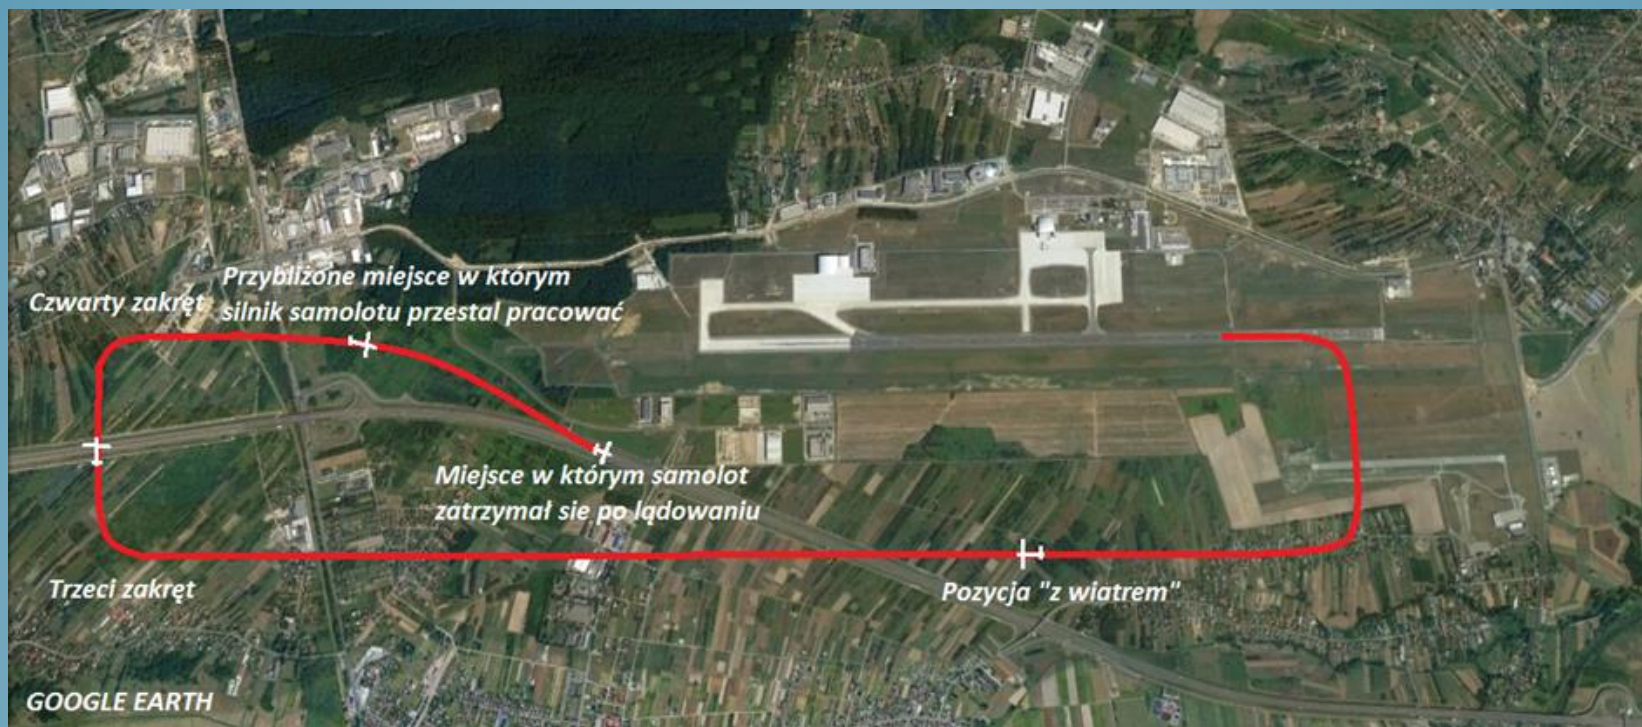
Po wykonaniu trzeciego zakrętu pilot zredukował obroty silnika, wychylił małe klapy, włączył awaryjną pompę paliwa, podgrzew gaźnika, włączył reflektor do lądowania i przełączył zbiornik paliwa. Po czwartym zakręcie na wysokości około 1300 ft pilot wychylił pełne klapy i zgłosił „prostą do lądowania”. Chwilę później jak to określił pilot „stwierdziłem zafalowanie silnika na słuch, bez zmiany obrotów następnie nastąpiło zatrzymanie śmigła”. Pilot ocenili, że samolot nie doleci do progu pasa 09. Początkowo podjął decyzję o lądowaniu obok autostrady jednak ostatecznie wspólnie z pilotem bezpieczeństwa podjęli decyzję o lądowaniu na autostradzie A4, na której o tej porze dnia ruch był niewielki.

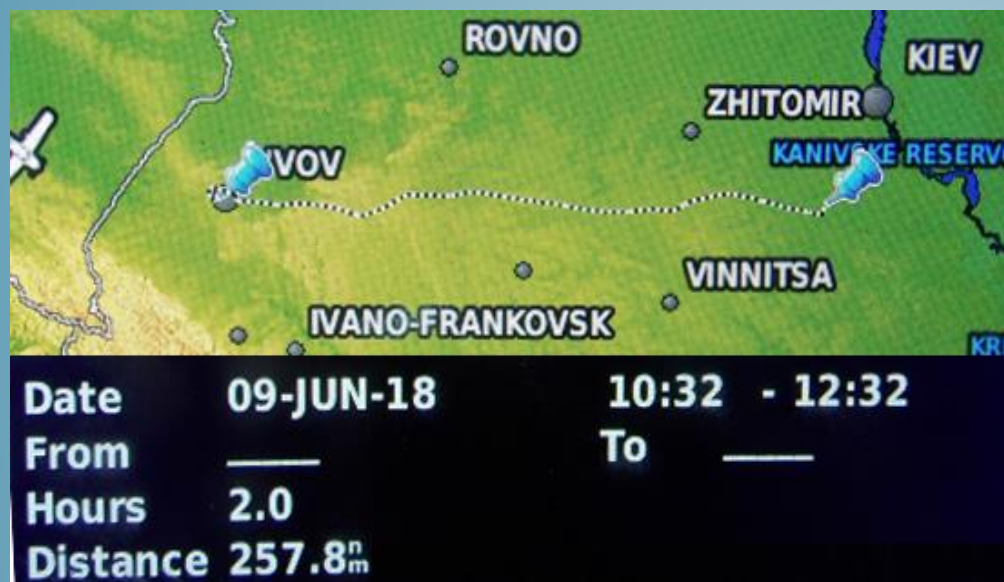
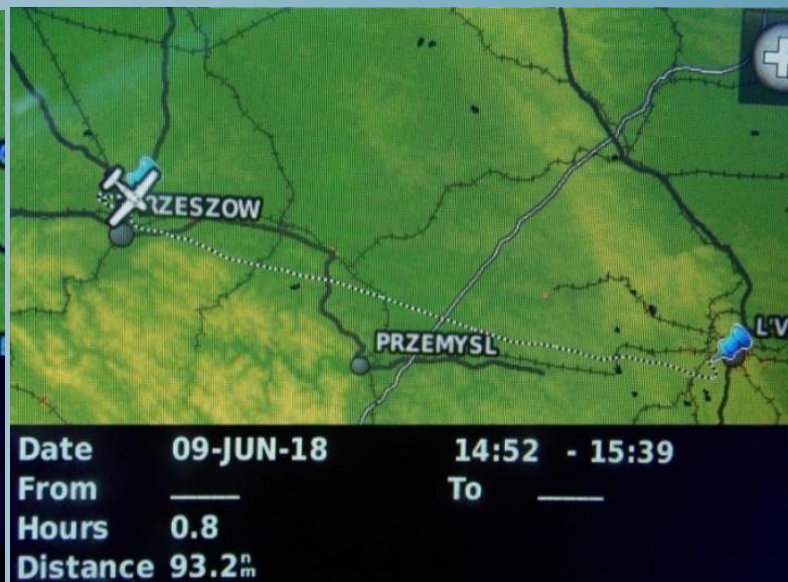
Samolot RV-10 o znakach rozpoznawczych UR – PMAV wystartował z lotniska w Białej Cerkwi k. Kijowa do lotu po trasie Biała Cerkiew – Drezno z międzylądowaniem we Lwowie i Rzeszowie.

Na pokładzie samolotu znajdowało się dwóch pilotów i podróżny. Lot był wykonywany wg przepisów VFR. Przed odlotem z Lwowa, pilot samolotu, który posiadał większe doświadczenie lotnicze sprawdził wzrokowo stan paliwa w zbiornikach i stwierdził, że każdy z nich był wypełniony paliwem do „ponad połowy”. Z Lwowa, lot odbywał się na planie lotu samolotu RV-14 o znakach rozpoznawczych UR-PWTF jako lot grupowy.

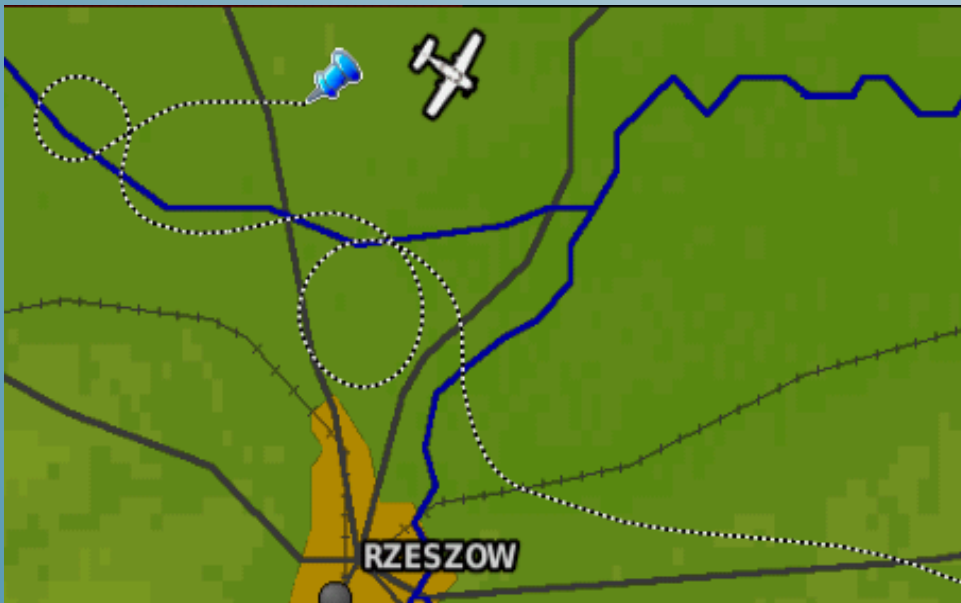
Okolo 12:42 załoga samolotu prowadzącego przekazała na wieżę informację, że samolot prowadzony wylądował awaryjnie przed progiem DS 09. Taką informację uzyskali telefonicznie od załogi samolotu prowadzonego.
