**DYREKTYWA ZDATNOŚCI - AIRWORTHINESS DIRECTIVE**  
**Nr SP-0002-2011-A**

**Subject** (description of the problem, identification of part): main rotor mast fastening - inspection and temporary modification (reinforcement).

# BIULETYN SERWISOWY

**Dotyczy:** Przegląd i wzmocnienie mocowania  
masztu wirnika nośnego

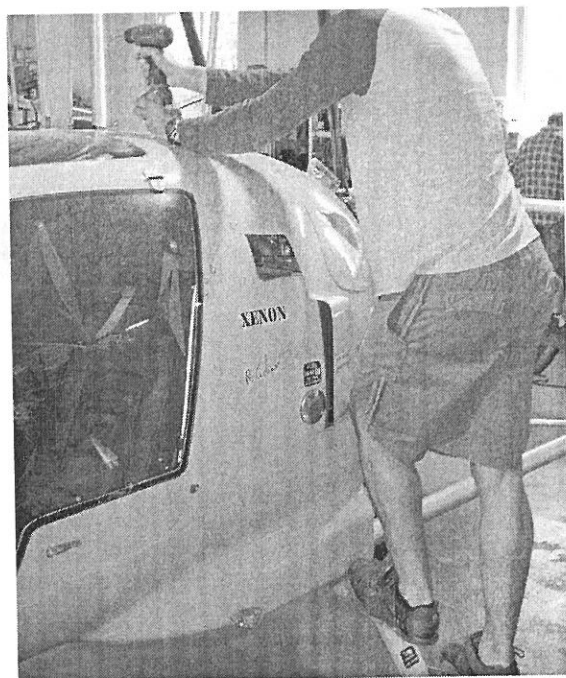
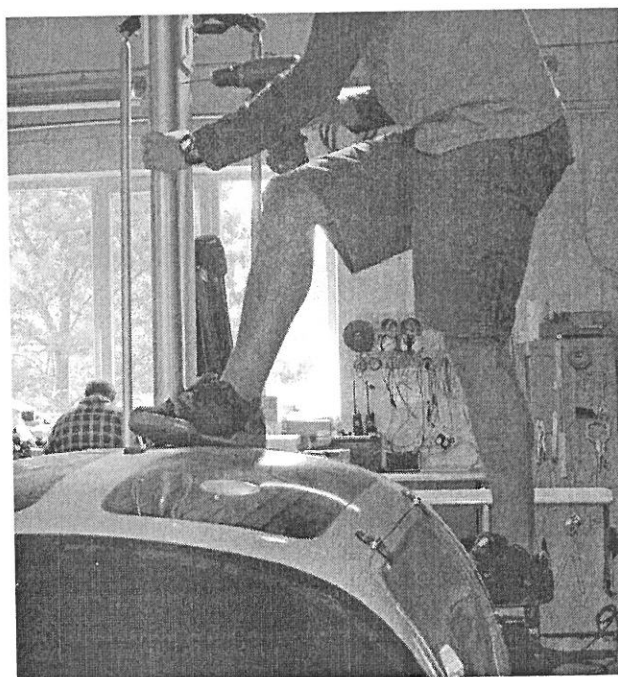
Rys. Z1-2 Demontaż przedniej owiewki masztu

Rozwiercić nity mocujące owiewkę do masztu, tak jak pokazano na rysunku Z1-2. Do rozwiercenia nitów należy użyć wiertła o średnicy 5 mm. Po usunięciu nitów należy zdjąć owiewkę oraz starannie uprzątnąć z maszyny pozostałości po rozwiercaniu.

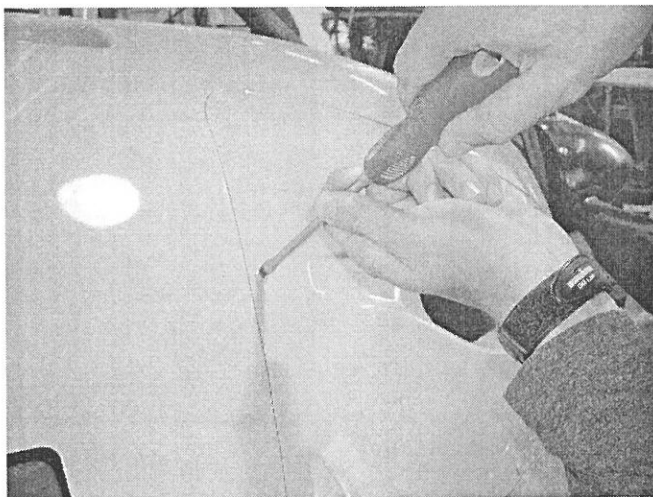
Rys. Z1-3

Zdjąć drzwi inspekcyjne w osłonie silnika, z lewej i prawej strony kadłuba (Rys. Z1-3).

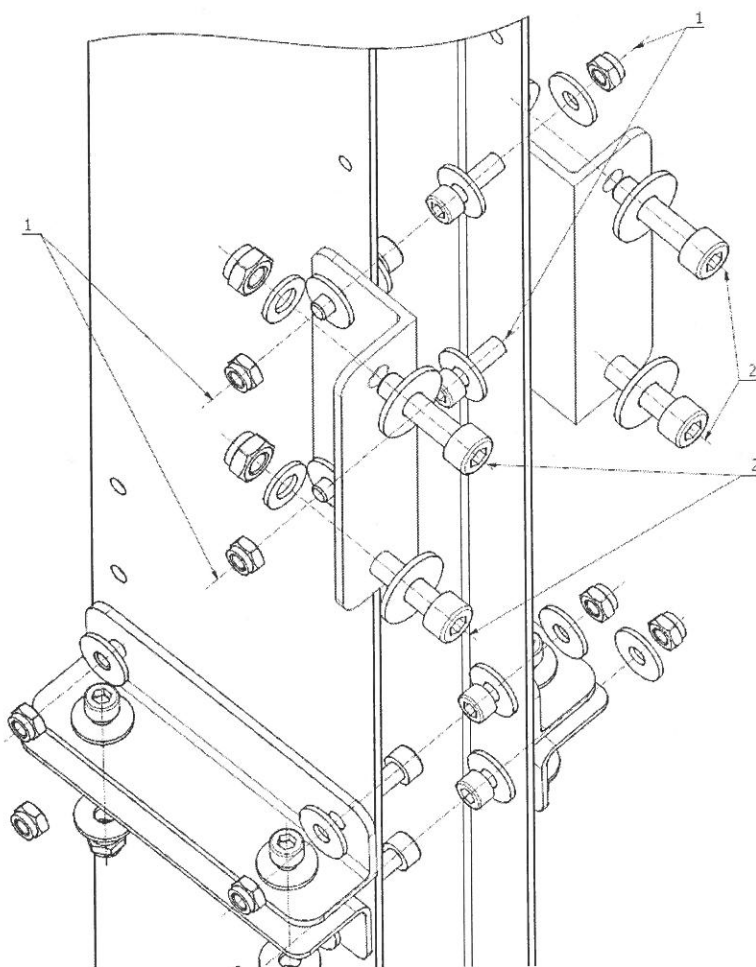
Rys. Z1-4

Odkręcić nakrętki, zdjąć podkładki i wyjąć śruby oznaczone numerami 1 i 2 (Rys. Z1-4). Sposób dostępu pokazany został na rysunkach Z1-5 i Z1-6. W przypadku stwierdzenia braku jakiejkolwiek podkładki pod łbem śruby lub nakrętką, należy ten fakt odnotować i powiadomić o nim producenta.

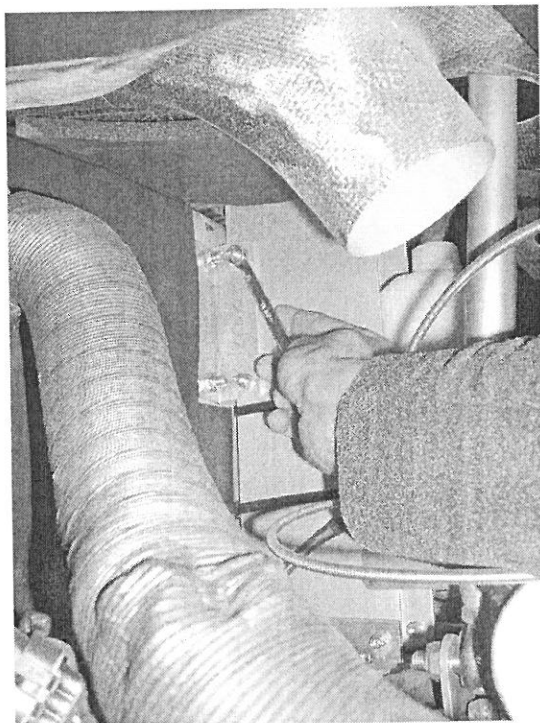
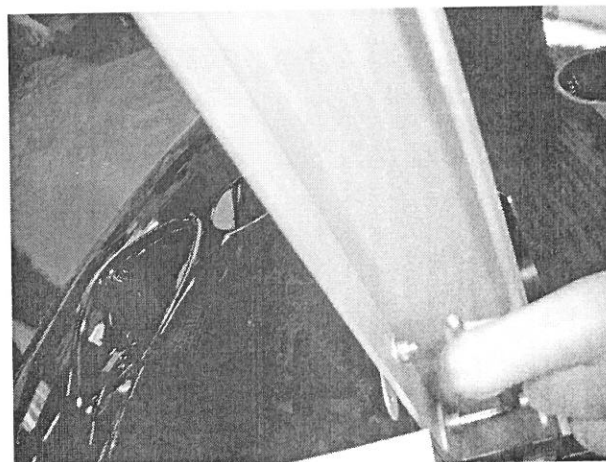
Rys. Z1-5

Dostęp do śrub nr 1 po wewnętrznej stronie masztu, od góry (zdjęcie powyżej).  
Dostęp do nakrętek od strony przedziału silnikowego (zdjęcie z lewej).

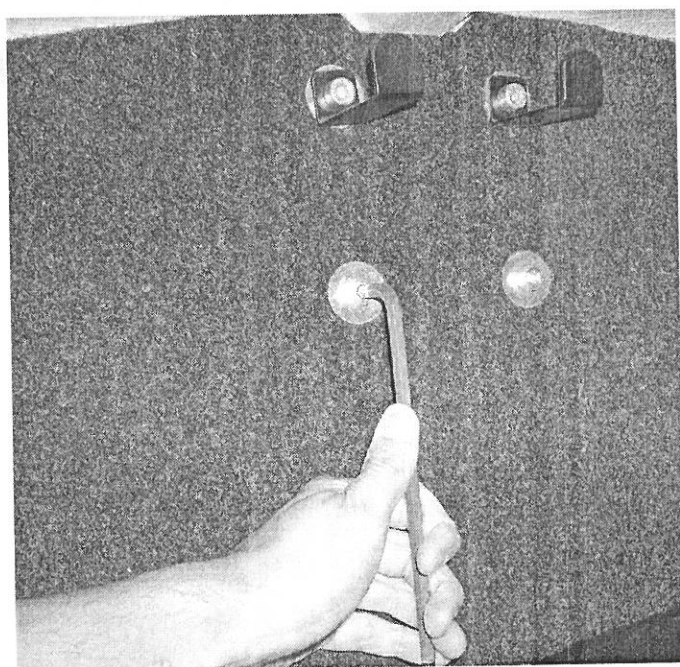
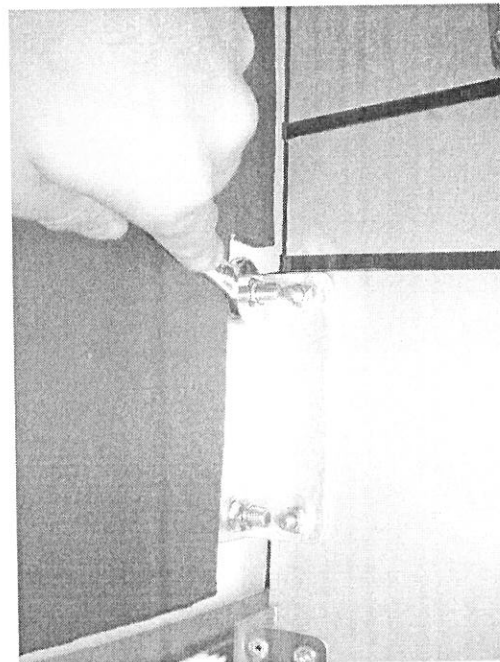
Rys. Z1-6

Dostęp do śrub nr 2 od strony kabiny (zdjęcie z lewej).  
Dostęp do nakrętek od strony przedziału silnikowego (zdjęcie z prawej).
