**DYREKTYWA ZDATNOŚCI - AIRWORTHINESS DIRECTIVE**  
**Nr SP -0027 -2001 -A**

**BIULETYN OBOWIĄZKOWY Nr E/12.036/2001**

## MANDATORY BULLETIN No. E/12.036/2001

SUBJECT: Replacement of lever in the nose wheel steering system

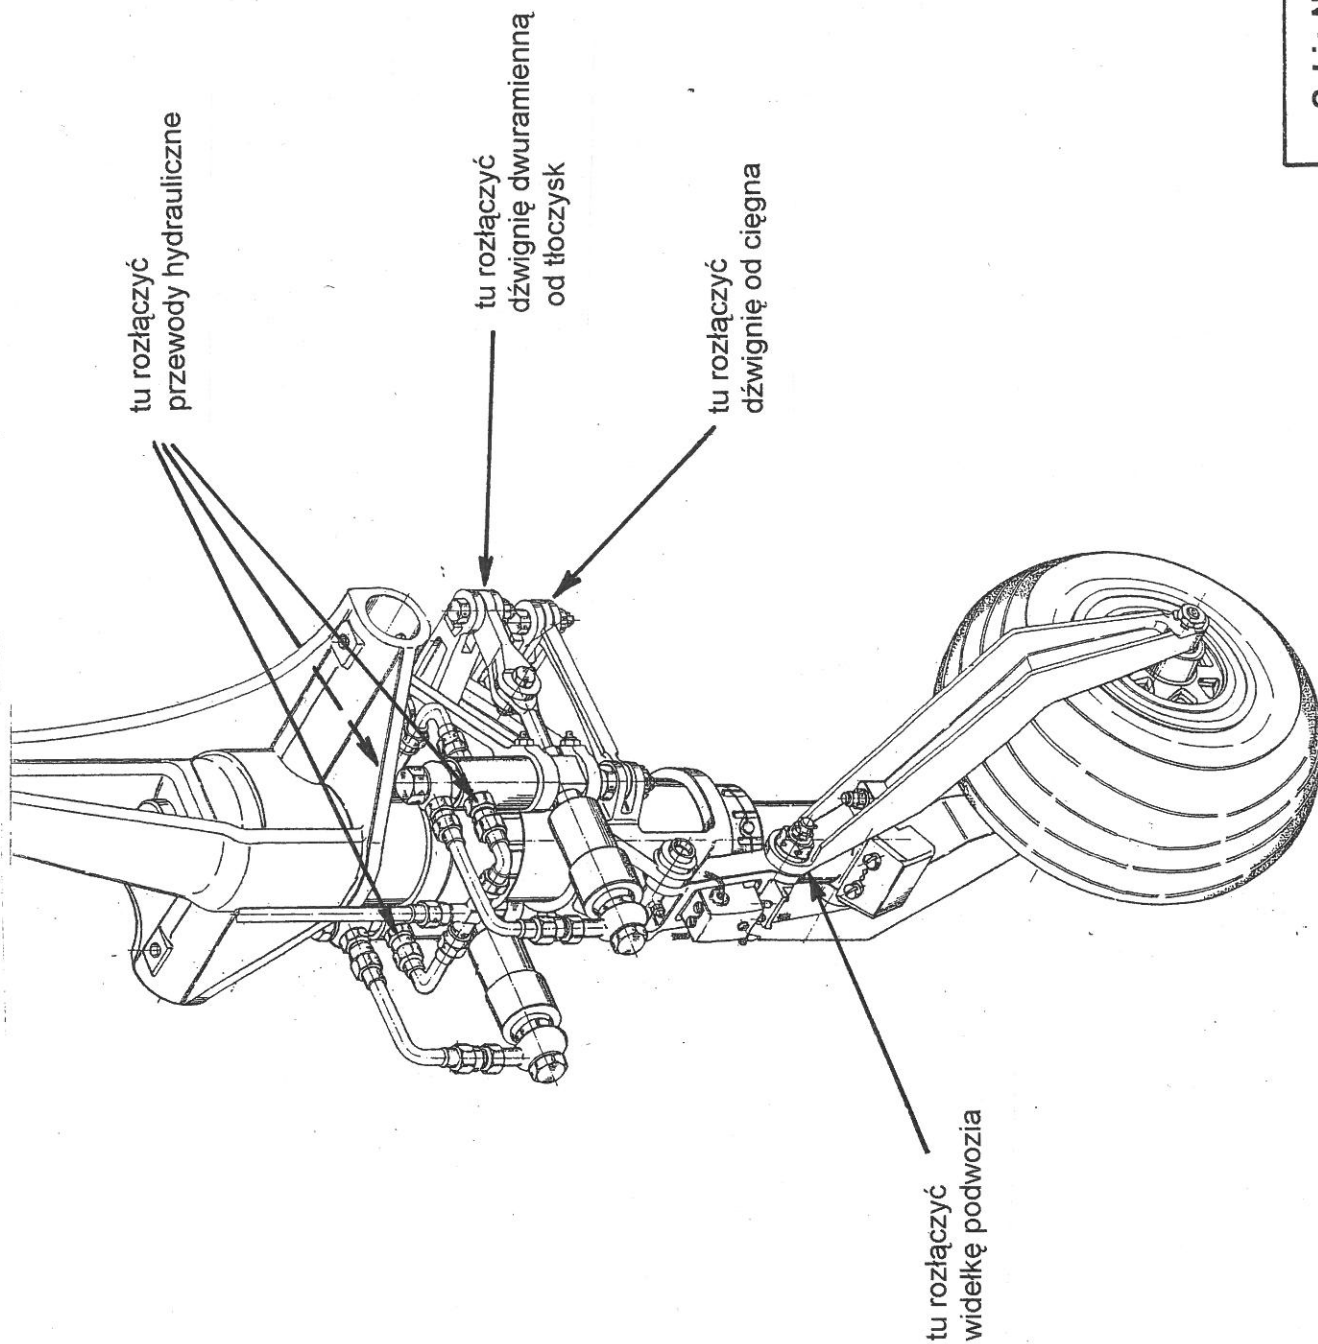
Szkic Nr 1

Dźwignia dwuramienna  
I2200.42.702.00.0  
zamienić na  
28.14.4202.404.000

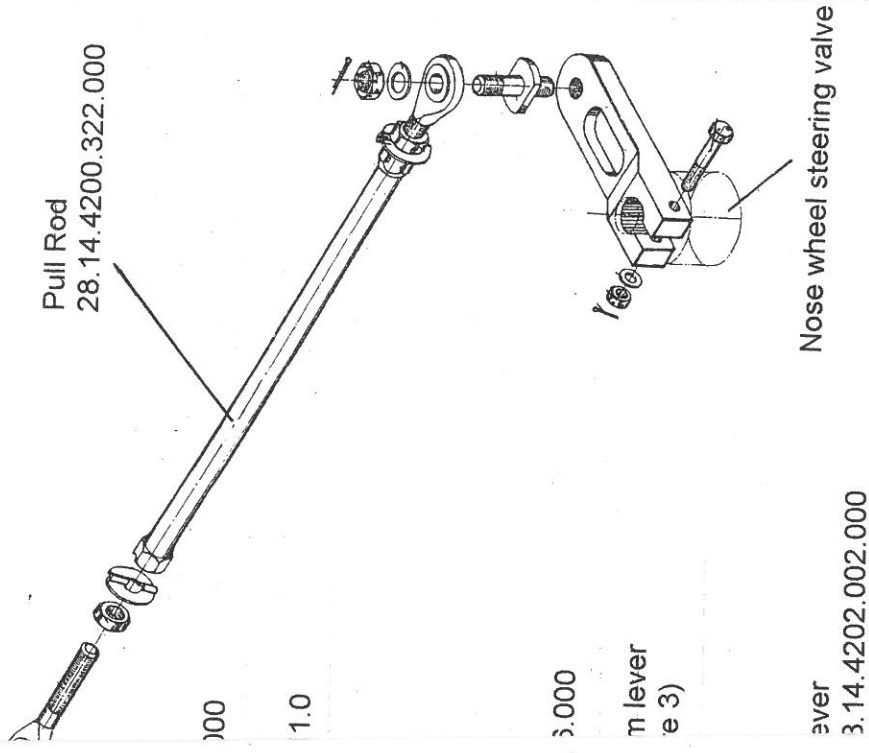
Figure 1

On the nose gear of M28 airplane S/N AJE001-20, the double-arm lever No. I2200.42.702.00.0 got damaged. The inspection carried by the airplane Manufacturer proved that the fracture in the damaged lever arm is of fatigue nature. As consequence, the Manufacturer introduced a change of the lever design.

| 8. Disconnect on the gear extend upwards the 28.14.4200.302.000 Adapter and remove the 28.14.42000.330.000 Clutch (Figure 1). | |

Double-Arm lever  
I2200.42.702.00.0  
replace with  
28.14.4202.404.000
