**DYREKTYWA ZDATNOŚCI - AIRWORTHINESS DIRECTIVE**  
**Nr SP - 0067 -1999-A**

- 3.Dotyczy:** Wymiany śrub mocujących wsporniki górne zawieszenia ram silników. /  
/Subject/ ( opis usterki, rysunek części - description of the problem, identification of part )  
Replacement of engine frame support upper fitting bolts.

**BIULETYN ..... OBOWIAZKOWY ..... Nr E/01.028/99**

DOTYCZY: WYMIANY ŚRUB MOCUJĄCYCH WSPORNIKI GÓRNE

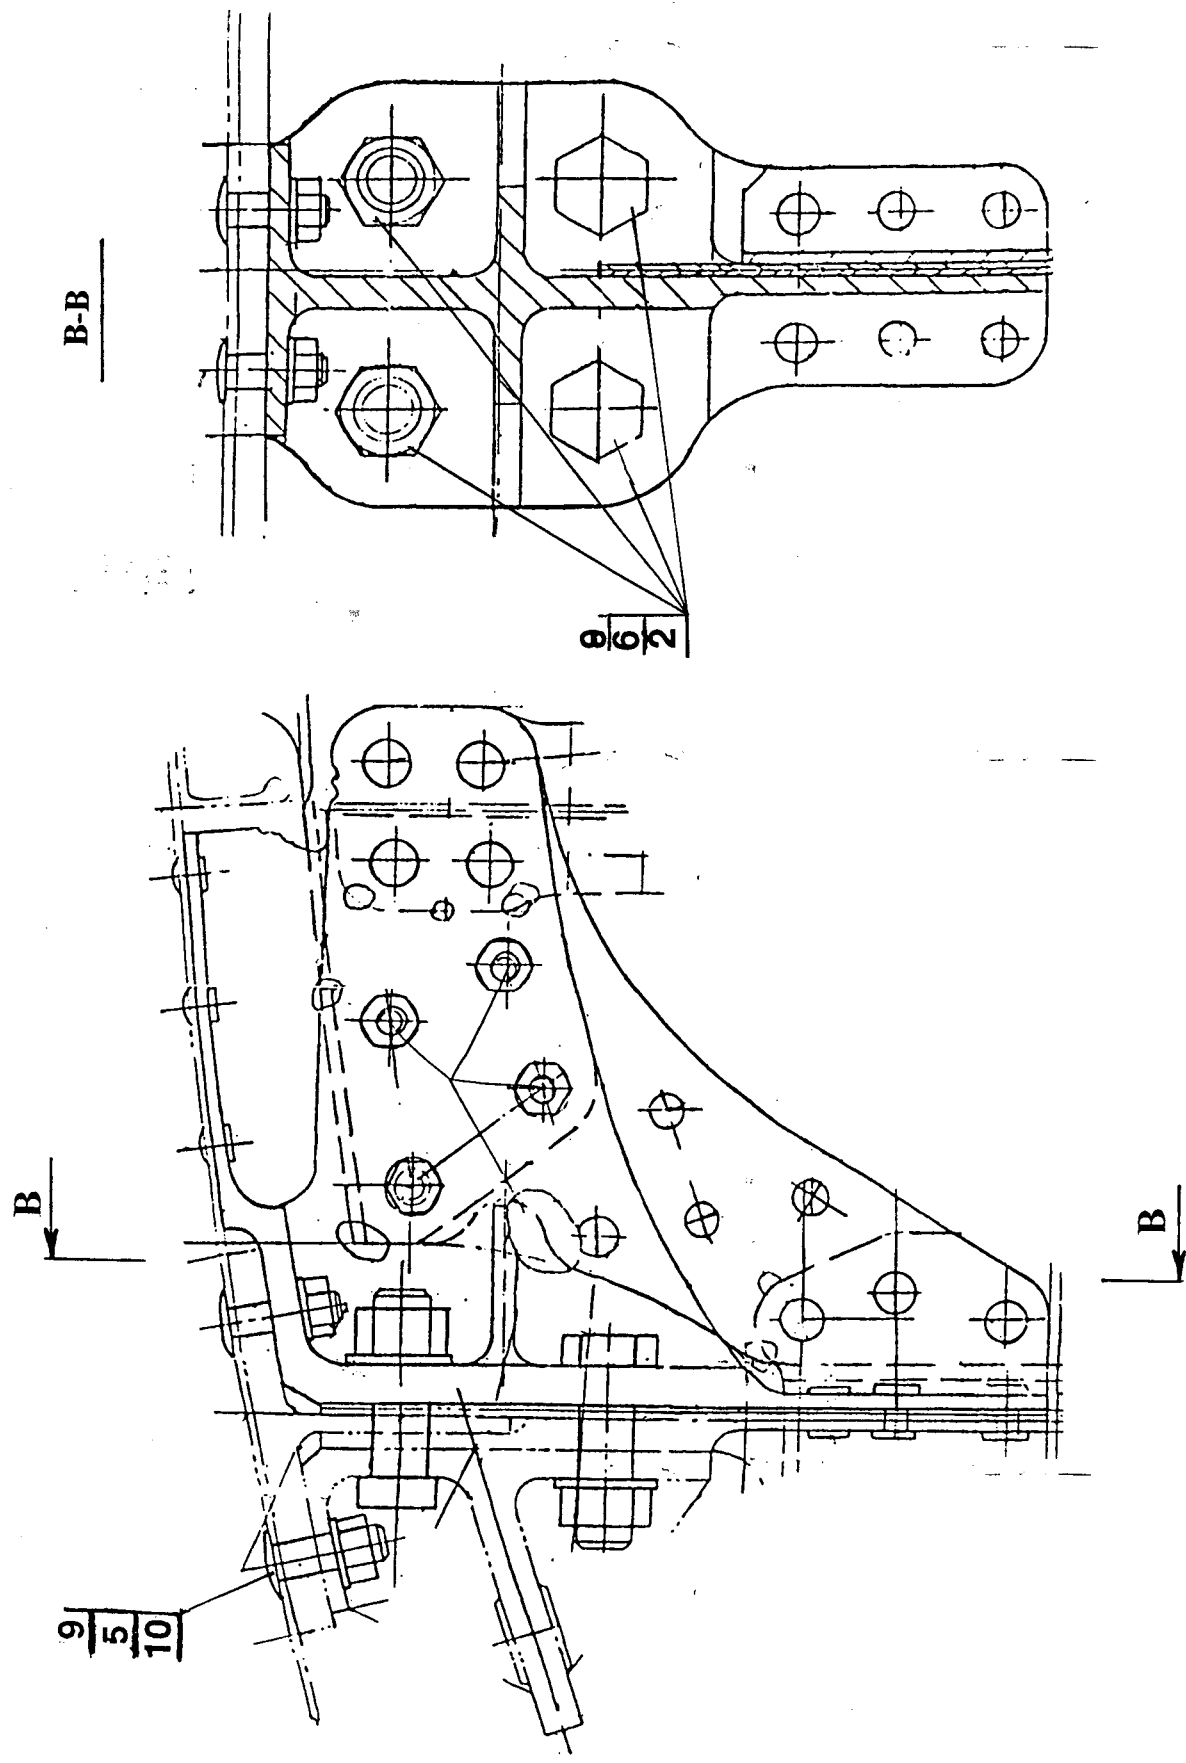
| Śruba E/01.028/99-0( ) | |

W związku z pęknięciem śruby mocującej wspornik górny mocowania ramy silnika do dźwigara centroplatu w trakcie prób zmęczeniowych, zaistniała obawa że taki pęknięcie może następować w trakcie eksploatacji. Dlatego nakazuje się wymianę wszystkich śrub mocujących wsporniki górne mocowania ramy do dźwigara na nowe w momencie gdy samolot przekroczy 3000 starto-ładowań

W przypadku wykrycia pęknięcia powiadomić producenta samolotu, który dokona jego wymiany.
