**DYREKTYWA ZDATNOŚCI - AIRWORTHINESS DIRECTIVE**  
**Nr SP - 0075 -1999-A**

- 1. Przedmiot:** Samolot / Aircraft, model: M28 "Skytruck"  
/Product/ ( wyrób / model, wyposażenie, numery - product name / model , appliances, numbers )

## MANDATORY BULLETIN No. E/12.015/99

SUBJECT: Rudder and Elevator Attachment Correction

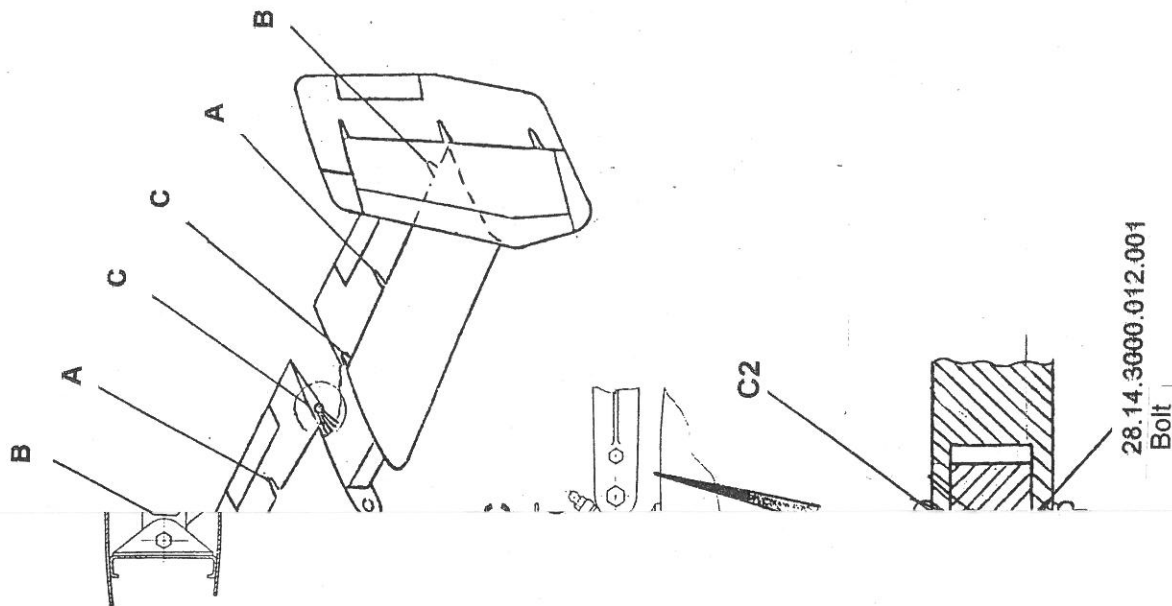
# ELEVATOR ATTACH JOINTS

Na samolotach M28 nie wyposażonych w układ autopilota tj. AJEP1-01, AJE001-01, AJE001-09 w wewnętrznych węzłach zawieszenia sterów wysokości (szkic 1 węzły C) należy stosować śruby o mniejszej długości niż podano na szkicu. W miejsce śruby 28.14.3000.011.001 stosować śrubę 4916A-9-58-4, a w miejsce śruby 28.14.3000.012.001 stosować śrubę 4916A-7-58-3.

1. Position the airplane in a draft-free room.
2. Lock the control surface subject to the corrective work:
  - For rudder, use 010.557.005980 Clamp for locking,
  - For elevator, use 010.557.005981 Clamp for locking.
3. Repair the rudder/elevator attach joints through reaming the joint holes to  $\phi 7H9$  and  $\phi 9H9$ , respectively (see Fig. 1 & 2), in observance of the following rules:
  - a) Start the repair work from the center attach joints.
  - b) Remove only one bolt at a time, follow with reaming and installation of an appropriate repair bolt therein.
