**DYREKTYWA ZDATNOŚCI - AIRWORTHINESS DIRECTIVE**  
**Nr SP-0118-2002-A**

### MANDATORY BULLETIN No. E/12.058/2002

TYPE / MODEL: PZL M28 "SKYTRUCK" Airplane

SUBJECT: Replacement of contactors in the 28V DC supply system.

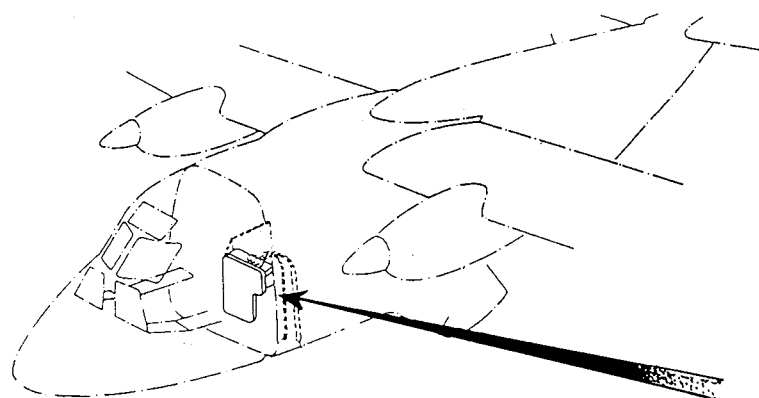
## DC Distributor Box

On airplanes in service there were found some events of the contactor failures in the 28V DC supply system.

Having performed the analyse, it was stated that the failures of the above-mentioned contactors had been caused by high, long-lasting electric load of the contactors, which affected their life. The analysis proved that replacement of these contactors with contactors adapted for long-lasting operation upon a high load should eliminate the failures. In the airplane wiring system such contactors have been already used in systems of lower load and with operation of short duration. With reference to the above, the Manufacturer orders to replace these contactors. Taking into account the latter, the airplane Manufacturer incorporated some changes into production, starting from S/N AJE003-01. Whereas, on airplanes in service the Manufacturer orders to replace the contactors per Par. III of this Bulletin.

Replace the  
TKS401DOD Contactor  
with the TKS401KOD  
Contactor

Replace the  
TKS401KOD Contactor  
with the TKS401DOD  
Contactor

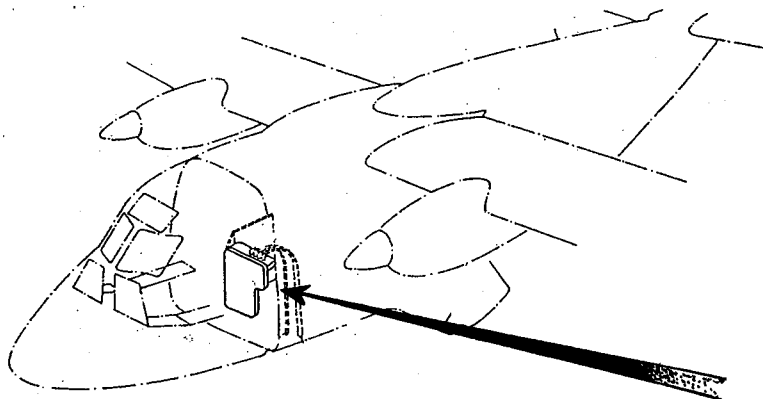
Skrzynka rozdzielcza prądu stałego

Na samolotach znajdujących się w eksploatacji stwierdzono kilka przypadków uszkodzeń styczników w układzie zasilania prądem stałym 28V.

Po przeprowadzonej analizie stwierdzono, że przyczyną usterek jest duże, długotrwałe obciążenie elektryczne styczników mające wpływ na ich żywotność. Analiza wykazała, że zmiana typu tych styczników na styczniki przystosowane do pracy długotrwałej pod dużym obciążeniem powinna wyeliminować przypadki uszkodzeń. W układzie elektrycznym samolotu styczniki takie już są stosowane w układach o mniejszym obciążeniu i przy pracy krótkotrwałej. W związku z powyższym, producent nakazuje dokonanie zamiany tych styczników. Uwzględniając powyższe, Producent samolotu dokonał zmian w produkcji od nr fabr. AJE003-01, natomiast na samolotach znajdujących się w eksploatacji nakazuje dokonać wymiany styczników zgodnie z punktem III niniejszego biuletynu.

**3-K32** Stycznik  
TKS401DOD  
zamienić na  
TKS401KOD
